福島県 福島市 福島第一小学校校区 (通学路交通安全プログラム点検 要対策箇所)

福島県 福島市 福島第二小学校校区 (通学路交通安全プログラム点検 要対策箇所)

福島県 福島市 福島第三小学校校区① (通学路交通安全プログラム点検 要対策箇所)

福島県 福島市 福島第三小学校校区② (通学路交通安全プログラム点検 要対策箇所)

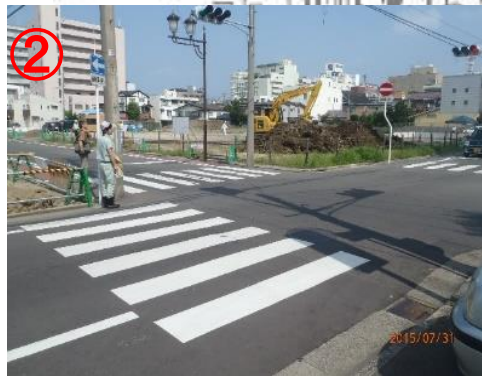
②

②交差点に歩行者のたまり場が無く交通量も多いため、車両との接触事故が発生しそうで危険である。また、歩道がないため危険である。

〈対策〉
・車線分離標の設置【福島市道路保全課】
・道路拡張の計画あり【福島市道路建設課】
・道路標識の移設【福島警察署】

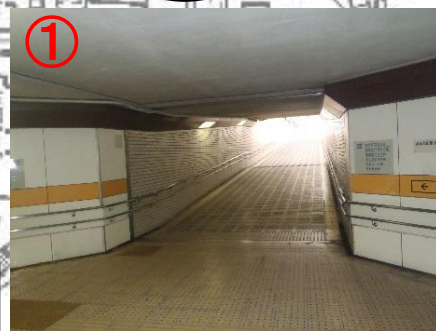
①

①不審者情報がある。また自転車がスピードを出してくるので接触事故が発生しそうで危険である。

〈対策〉
・見廻りの実施【福島警察】
・地下歩道の電灯の照度を上げる。
・防犯カメラを設置する【福島河川国道事務所】

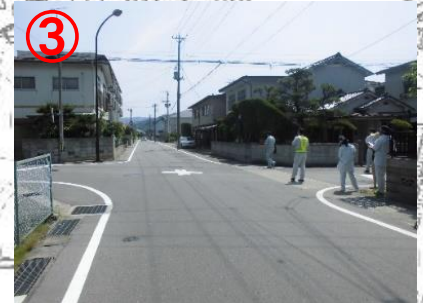
③ スピードを出して走行する車両が多く危険である。

- 〈対策〉
- ・交差点カラー舗装【福島市道路保全課】

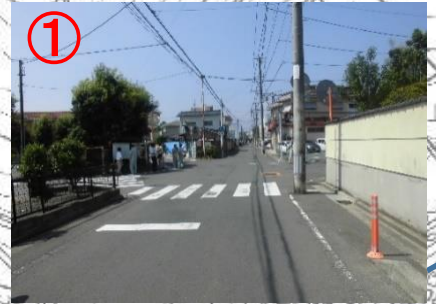
① 見通しの悪い交差点で信号機がないため、見守り隊がない時間帯は危険である。

- 〈対策〉
- ・標識の改善【福島警察署】
 - ・外側線の設置【福島市道路保全課】
 - ・通学路看板の設置検討【福島市生活課】

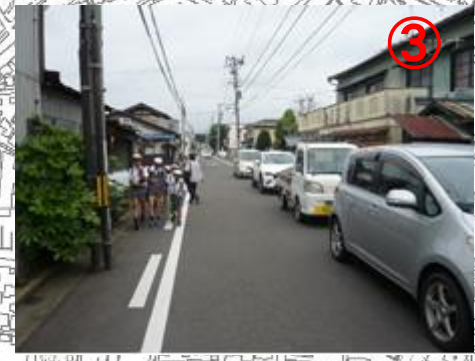
③朝夕の通学時間帯に、交通量が多いことや、道路が狭く歩道がないため危険である。

〈対策〉
・道路幅員拡幅(施工中)【福島市道路建設課】

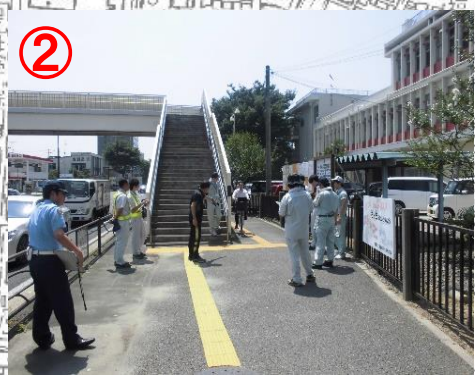
②歩道橋から歩道に出る際、歩道を走っている自転車と接触するおそれがあり危険である。

〈対策〉
・カーブミラーの設置・注意喚起看板の設置
・歩道に自転車と歩行者追突注意の路面標示を設置【福島河川国道事務所】

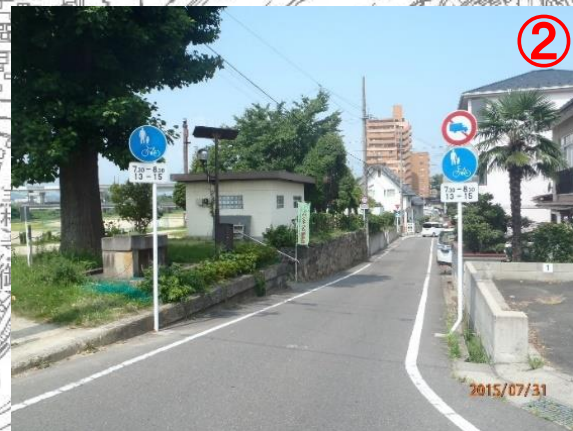
②朝の時間帯規制により車両進入禁止になっているが、車両が進入してきってしまうので危険である。

〈対策〉
 ・標識の設置、移設検討【福島警察署】

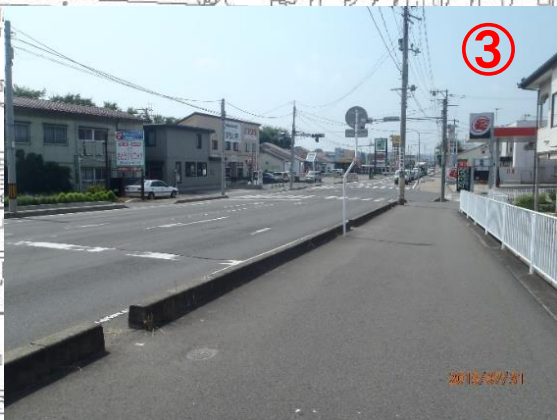
③車線が広がる箇所から自転車専用通行帯がなくなり、自転車が歩道を走行するので危険である。

〈対策〉
 ・注意喚起看板の設置を検討【福島県県北建設事務所】

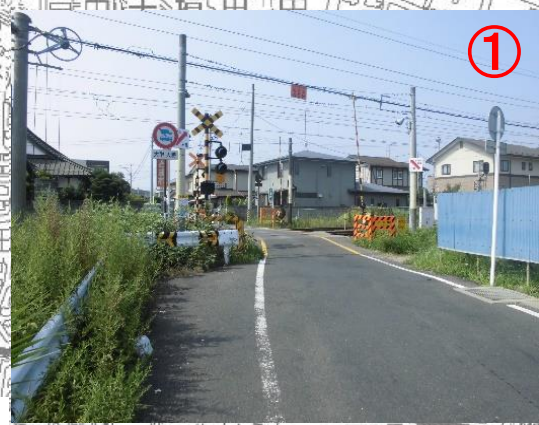
①

①踏切部で幅員が狭くなり、歩行空間が狭く危険である。

〈対策〉
・見守り隊等、地域住民の協力依頼【小学校】

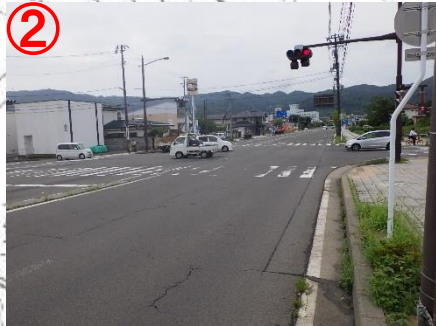
②三本木方面からの左折と小学校方面からの右折が混み、横断中の児童が巻き込まれる危険あり。

〈対策〉
・通学の指導【小学校】

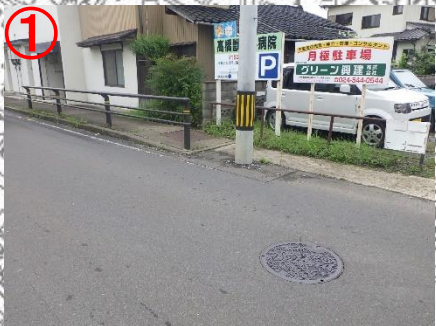
①道幅が狭く、歩道がない部分もあり、通学時は危険である。

〈対策〉
・区画線の修繕【福島県北建設事務所】

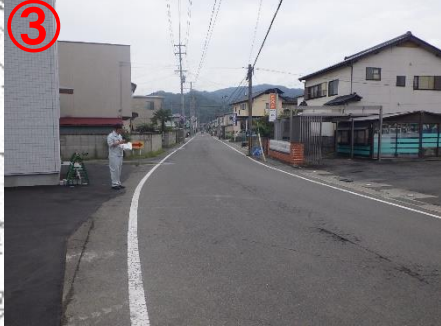
③歩道がなく、電柱もあるため、歩行者と車の接触の危険がある。

〈対策〉
・通学の指導【小学校】
