福島県 福島市 杉妻小学校校区① (通学路交通安全プログラム点検 要対策箇所)

福島県 福島市 杉妻小学校校区② (通学路交通安全プログラム点検 要対策箇所)

福島県 福島市 蓬萊小学校校区

福島県 福島市 蓬萊東小学校校区① (通学路交通安全プログラム点検 要対策箇所)

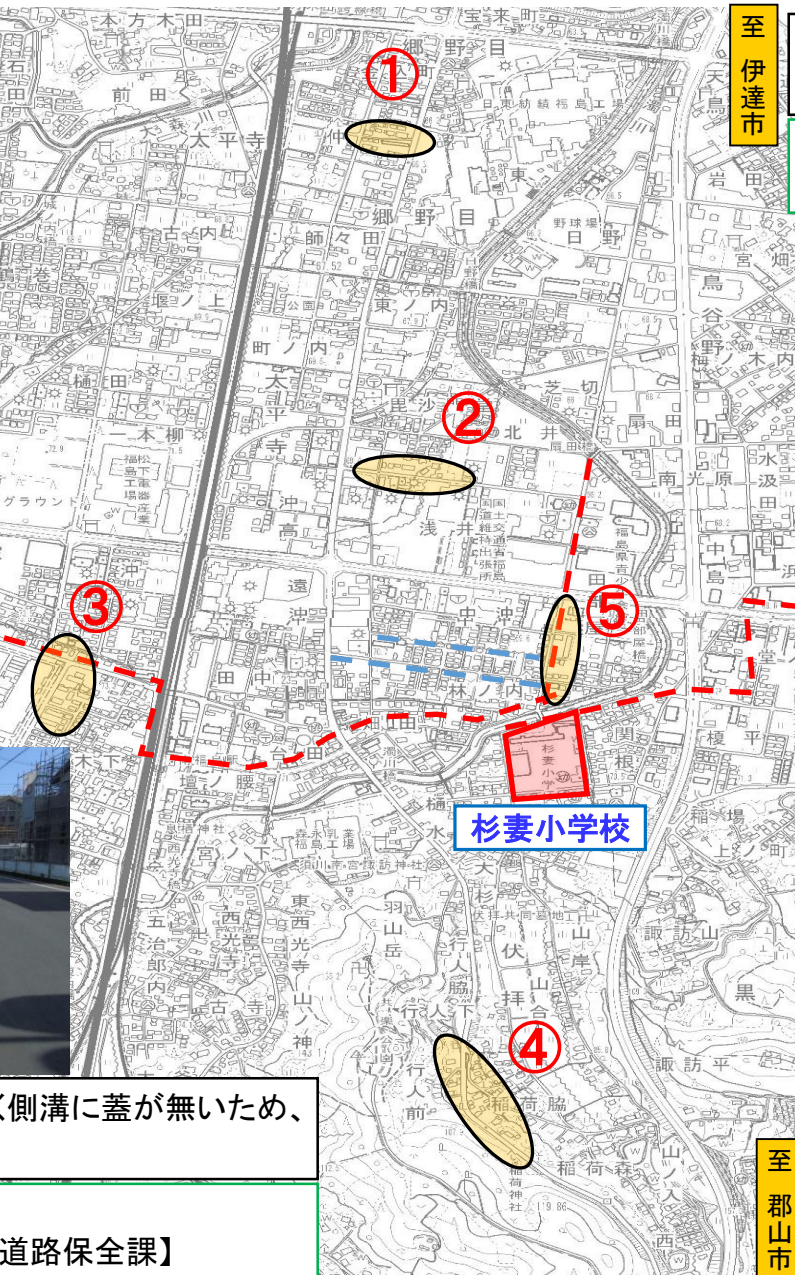
③交通量が多く、歩道も無く側溝に蓋が無いため、危険である。

〈対策〉
側溝の修繕を検討【福島市道路保全課】

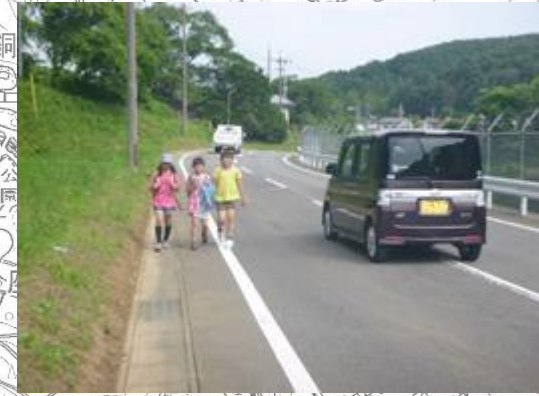
①朝夕の交通量が多く、歩道がないため児童の登下校時は危険である。

〈対策〉
・歩道の設置【福島市道路建設課】

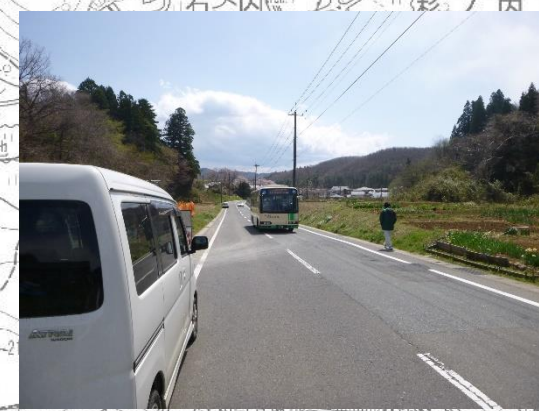
②道路側溝に蓋がかかっていないため、登下校時危険である。

〈対策〉
・側溝に蓋掛け【福島市道路保全課】

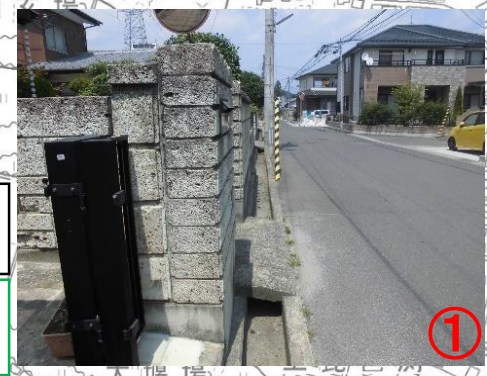
①幅員が狭く、側溝に蓋がないため転落の恐れがあり危険である。

〈対策〉
・道路側溝に蓋掛け【福島市道路保全課】

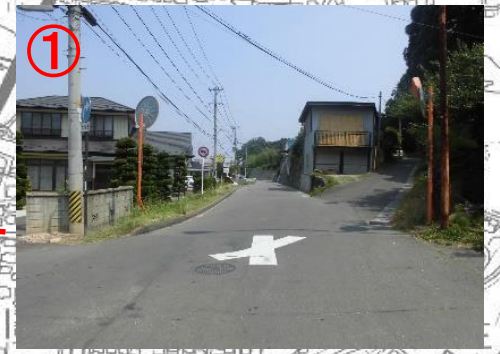
① 交通量が多く、危険である。

〈対策〉
・外側線の設置【福島市道路保全課】

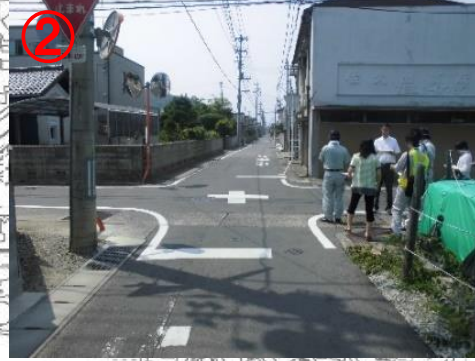
② 狭小道路の交差点であり、事故発生の恐れがあり危険である。

〈対策〉
・見守り隊の協力【小学校】
・交差点のカラー舗装化【福島市道路保全課】
