# 福島県 福島市 岡山小学校校区 (通学路交通安全プログラム点検 要対策箇所)

ふくしま 福島市 鎌田小学校校区① (通学路交通安全プログラム点検 要対策箇所)

福島県 福島市 月輪小学校校区 (通学路交通安全プログラム点検 要対策箇所)

# 福島県 福島市 瀬上小学校校区

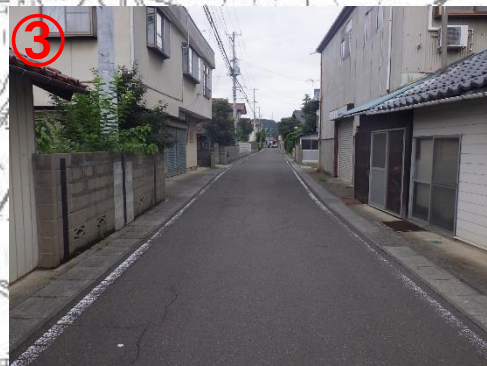
③通学路であるが、幅員が狭い上に交通量も多い。

- 〈対策〉
- ・外側線の修繕
  - ・路肩のカラー舗装
  - ・クロスマーク設置【福島市道路保全課】

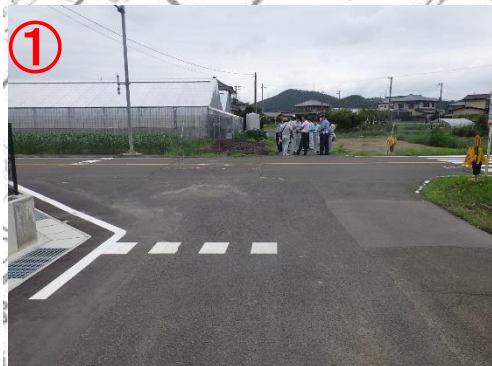
①交通量が多く、スピードを出して走る車が多い。

- 〈対策〉
- ・外側線の修繕・交差点のカラー舗装【福島市道路保全課】

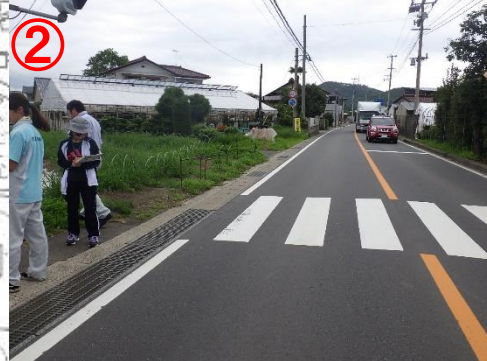
②歩道がなく、交通量が多い。

- 〈対策〉
- ・ポール等の対策を検討【福島県県北建設事務所】
