福島県 福島市 金谷川小学校校区 (通学路交通安全プログラム点検 要対策箇所)

ふくしま とりかわ
福島県 福島市 鳥川小学校校区① (通学路交通安全プログラム点検 要対策箇所)

ふくしま とりかわ
福島県 福島市 鳥川小学校校区② (通学路交通安全プログラム点検 要対策箇所)

ふくしま ひらた
福島県 福島市 平田小学校校区

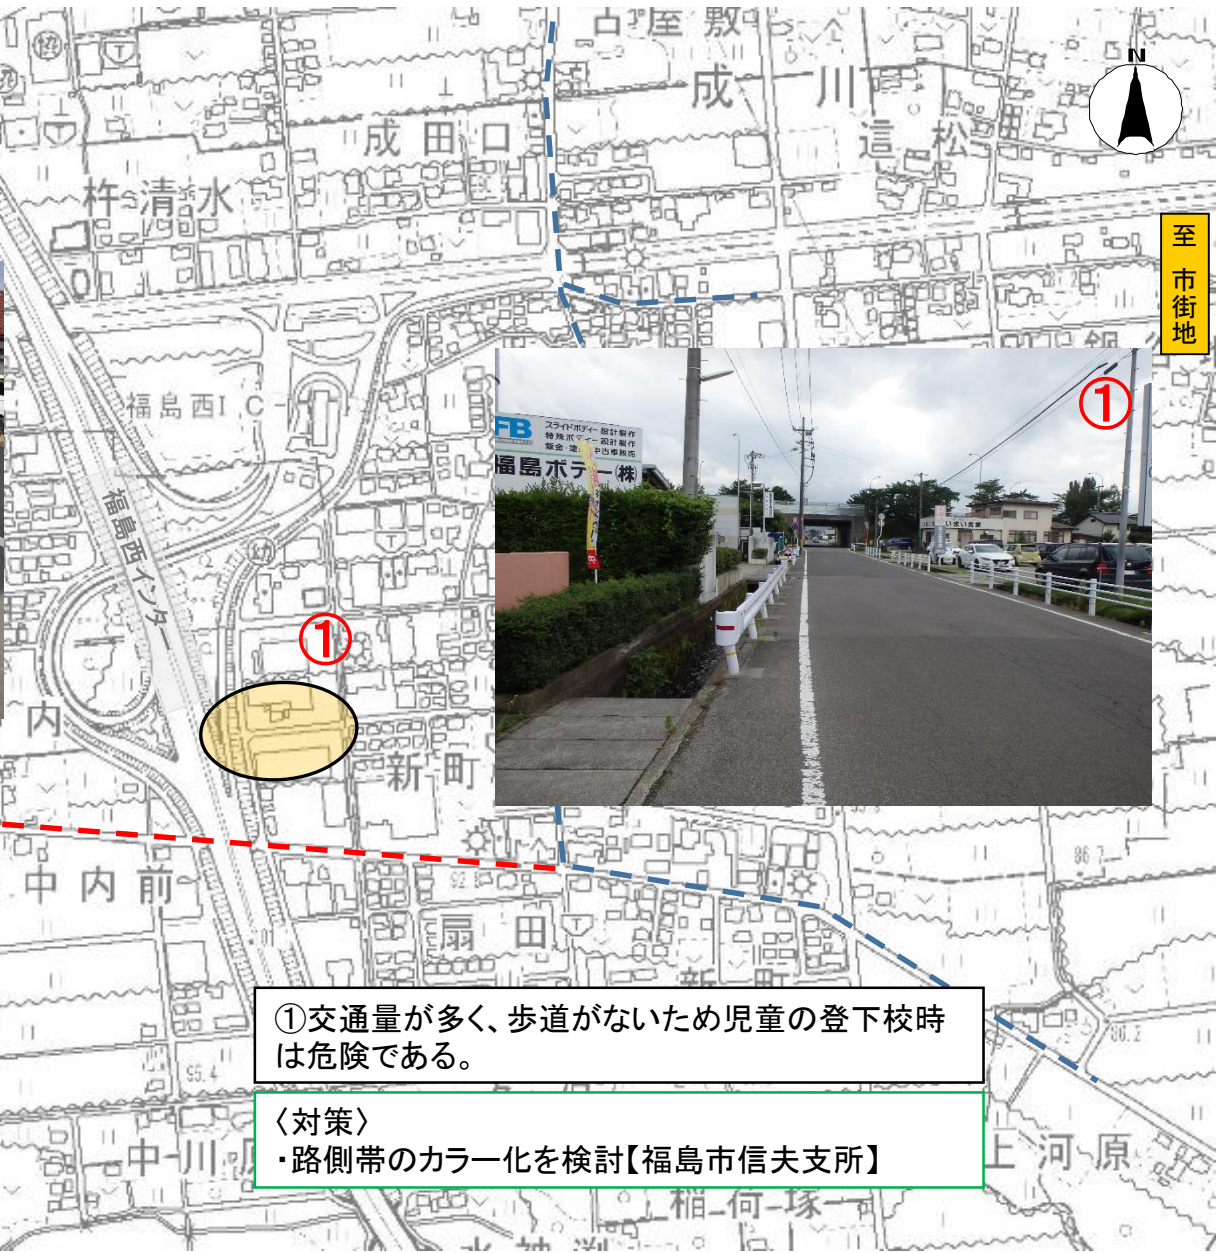
②交通量が多く、信号機もない交差点であるため
 登下校時は危険である。

①交通量が多く、歩道がないため児童の登下校時
 は危険である。

〈対策〉
 ・交差点のカラー化を検討【福島市信夫支所】

〈対策〉
 ・路側帯のカラー化を検討【福島市信夫支所】

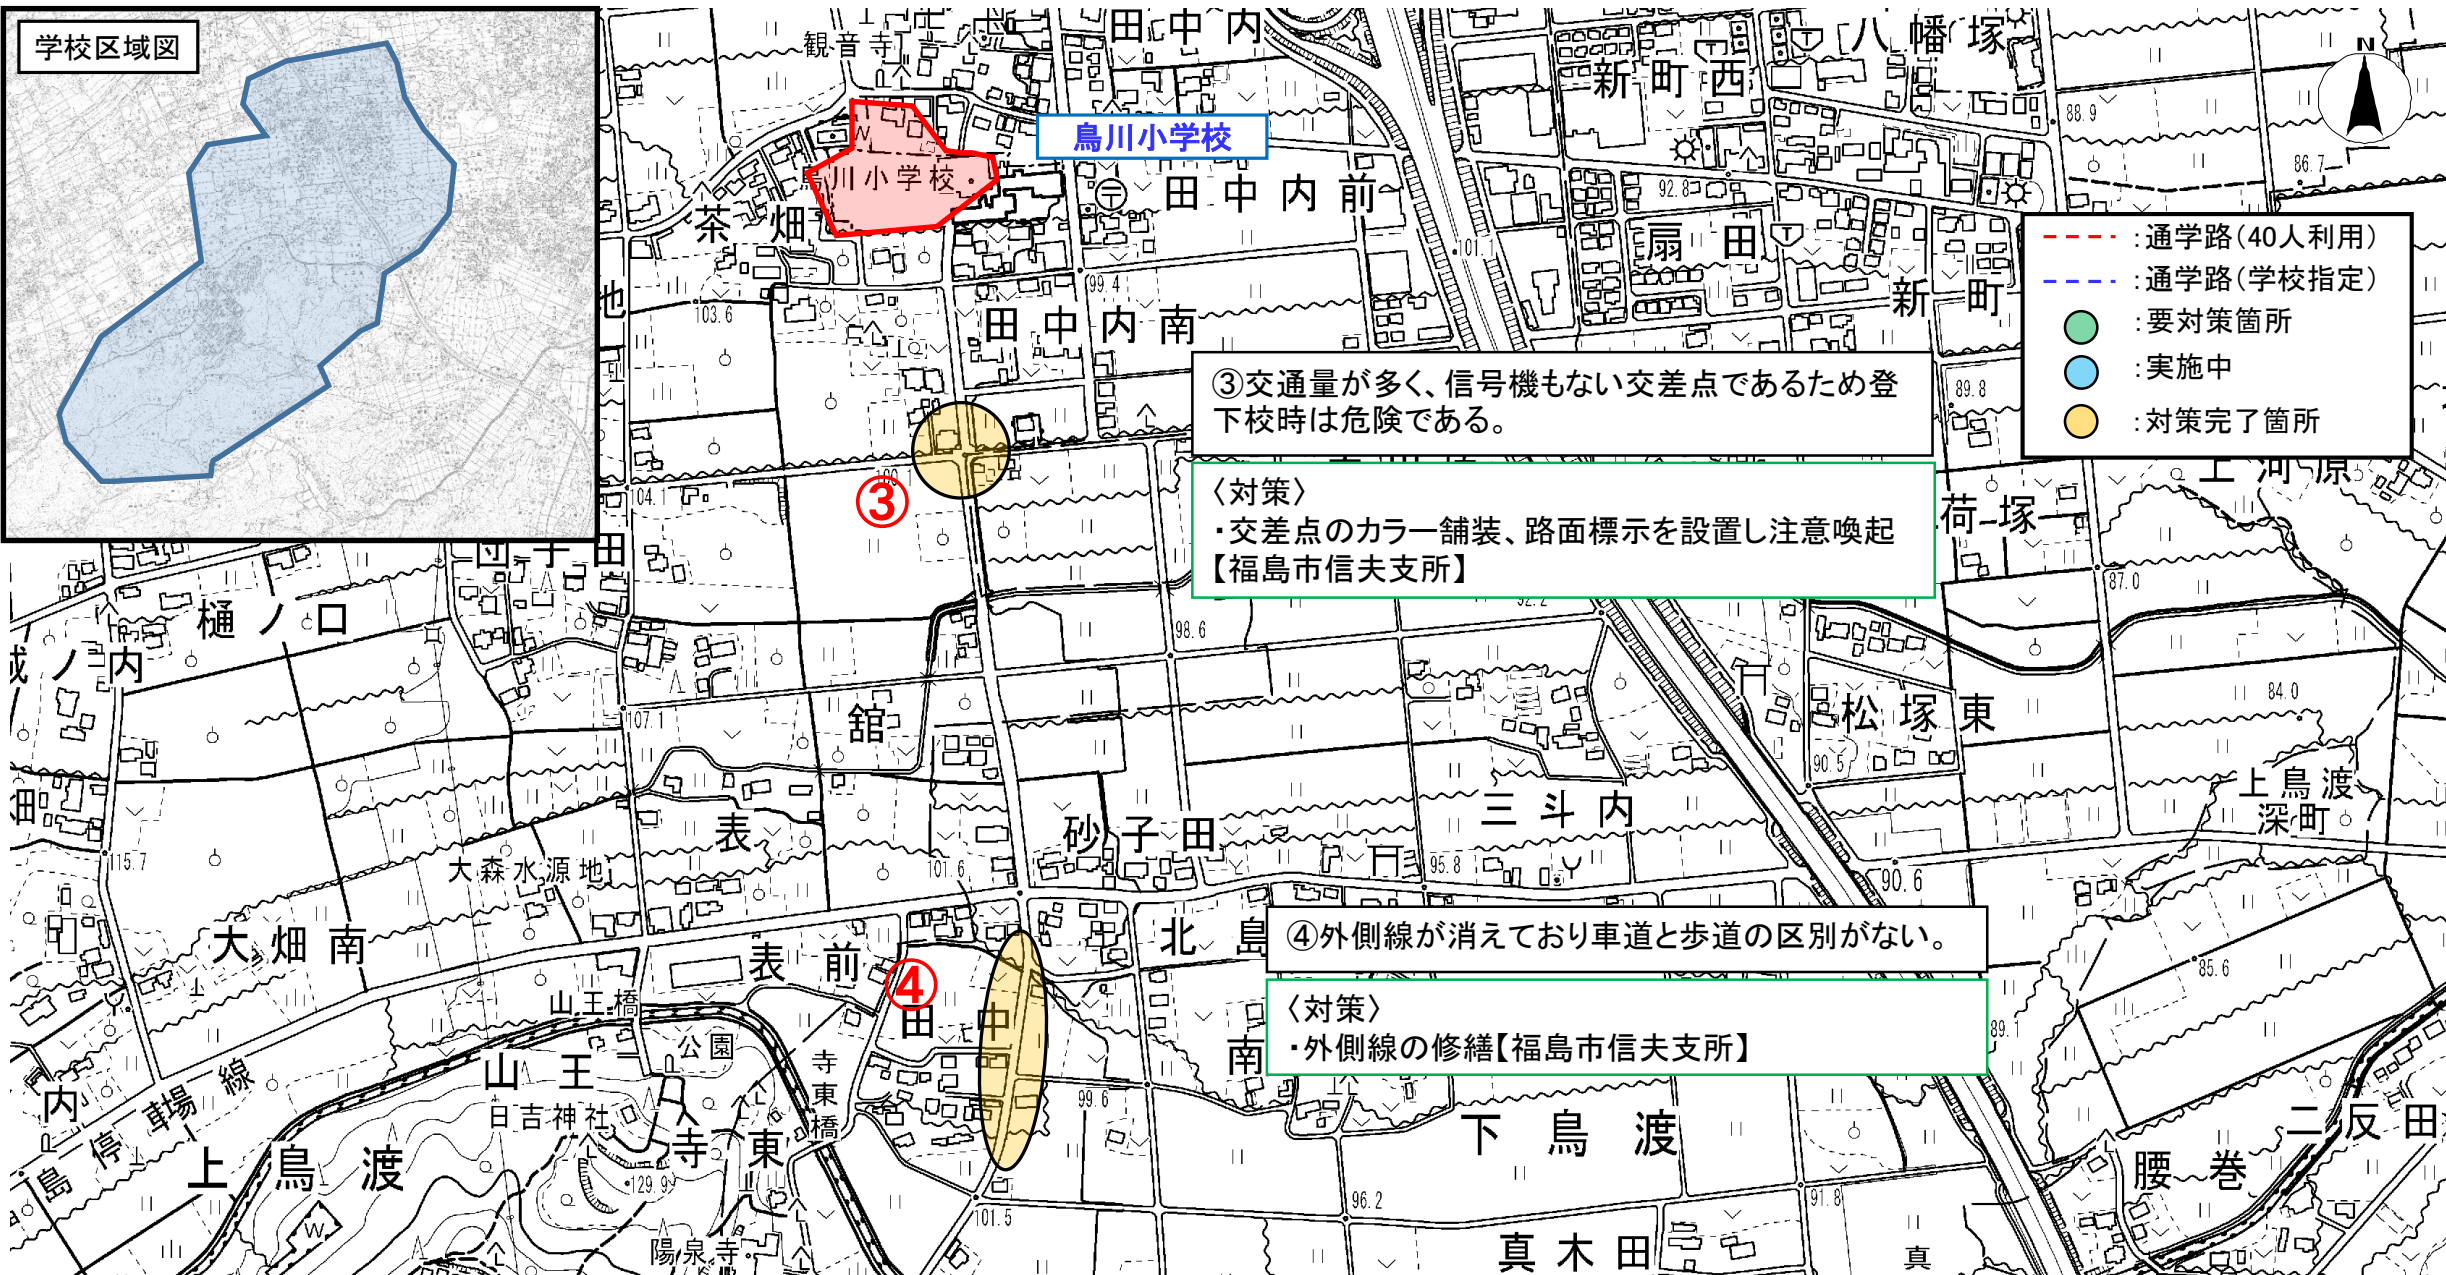
③ 交通量が多く、信号機もない交差点であるため登下校時は危険である。

④ 外側線が消えており車道と歩道の区別がない。

〈対策〉
 ・交差点のカラー舗装、路面標示を設置し注意喚起【福島市信夫支所】

〈対策〉
 ・外側線の修繕【福島市信夫支所】

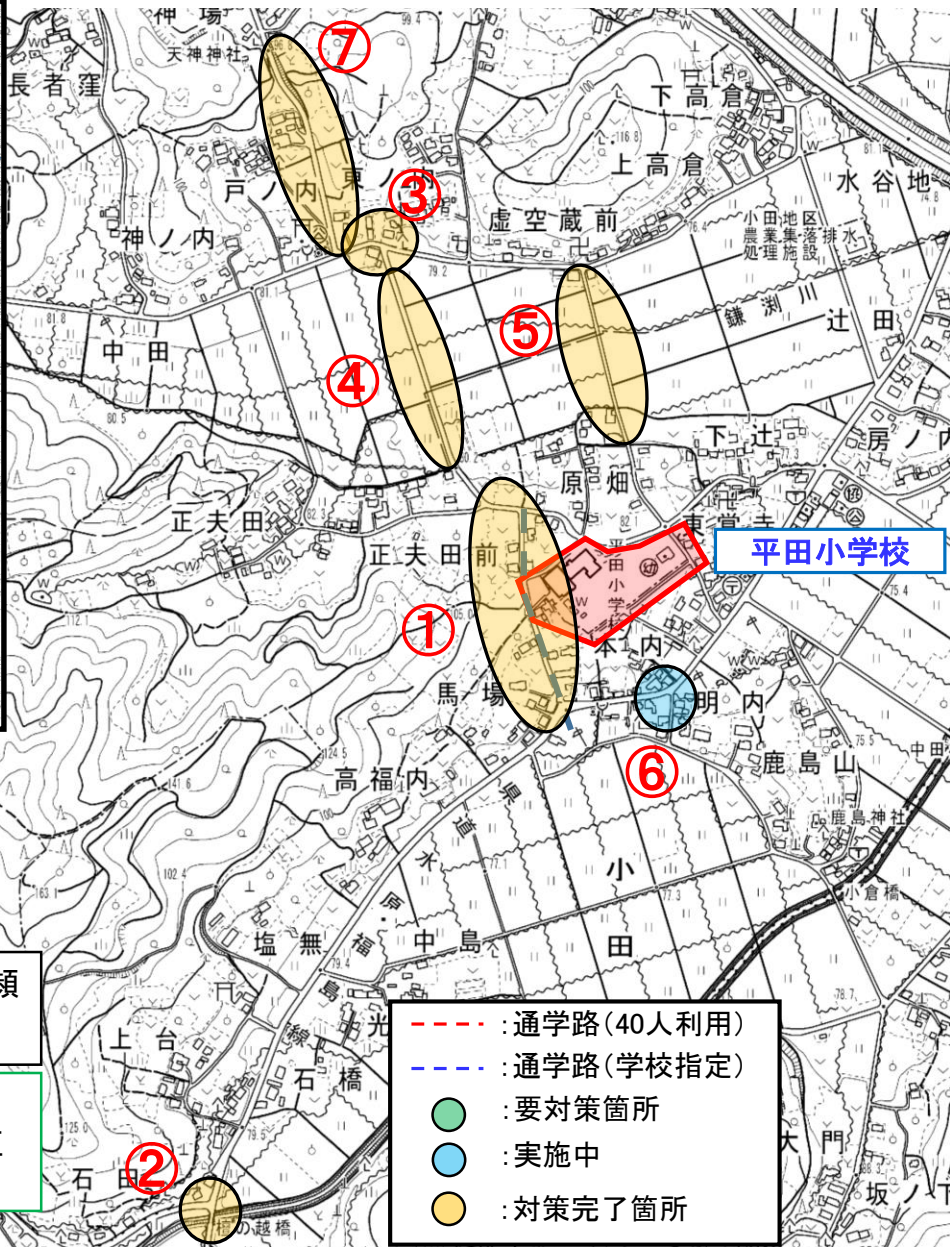
③交通量が多い。歩道がない。

④交通量が多い。ガードレールや縁石のある広い歩道がない。

⑤交通量は少ないが、車道と歩道を分ける白線が消えている。

⑥交通量が多い。見通しが悪い。

⑦側溝に蓋がかかっていないため児童が転落する。

①交通量が多く、歩道がないため児童の登下校時は危険である。

②交通量が多い。大型トラックが頻繁に通る。

〈対策〉
 ・横断歩道の引き直し【福島警察署】
 ・道路表示の設置【福島市信夫支所】

〈対策〉
 ・西側路側帯のカラー舗装化【福島市信夫支所】

〈対策〉
 法面を埋めて歩道を側溝近くまで広げるか、片側の歩道を広げる【福島市信夫支所】

〈対策〉
 ・通学の指導【小学校】

〈対策〉
 ・側溝に蓋掛けし歩道幅員を確保 ポール設置により歩車分離【福島市信夫支所】

〈対策〉
 ・路側帯のカラー舗装化を検討【福島市信夫支所】

〈対策〉
 ・一時停止線と横断歩道の引き直し【福島警察署】
