ふくしま のだ
福島県 福島市 野田小学校校区 (通学路交通安全プログラム点検 要対策箇所)

ふくしま にわか
福島県 福島市 庭坂小学校校区

福島県 福島市 飯野小学校校区① (通学路交通安全プログラム点検 要対策箇所)

福島県 福島市 ふくしま支援学校校区 (通学路交通安全プログラム点検 要対策箇所)

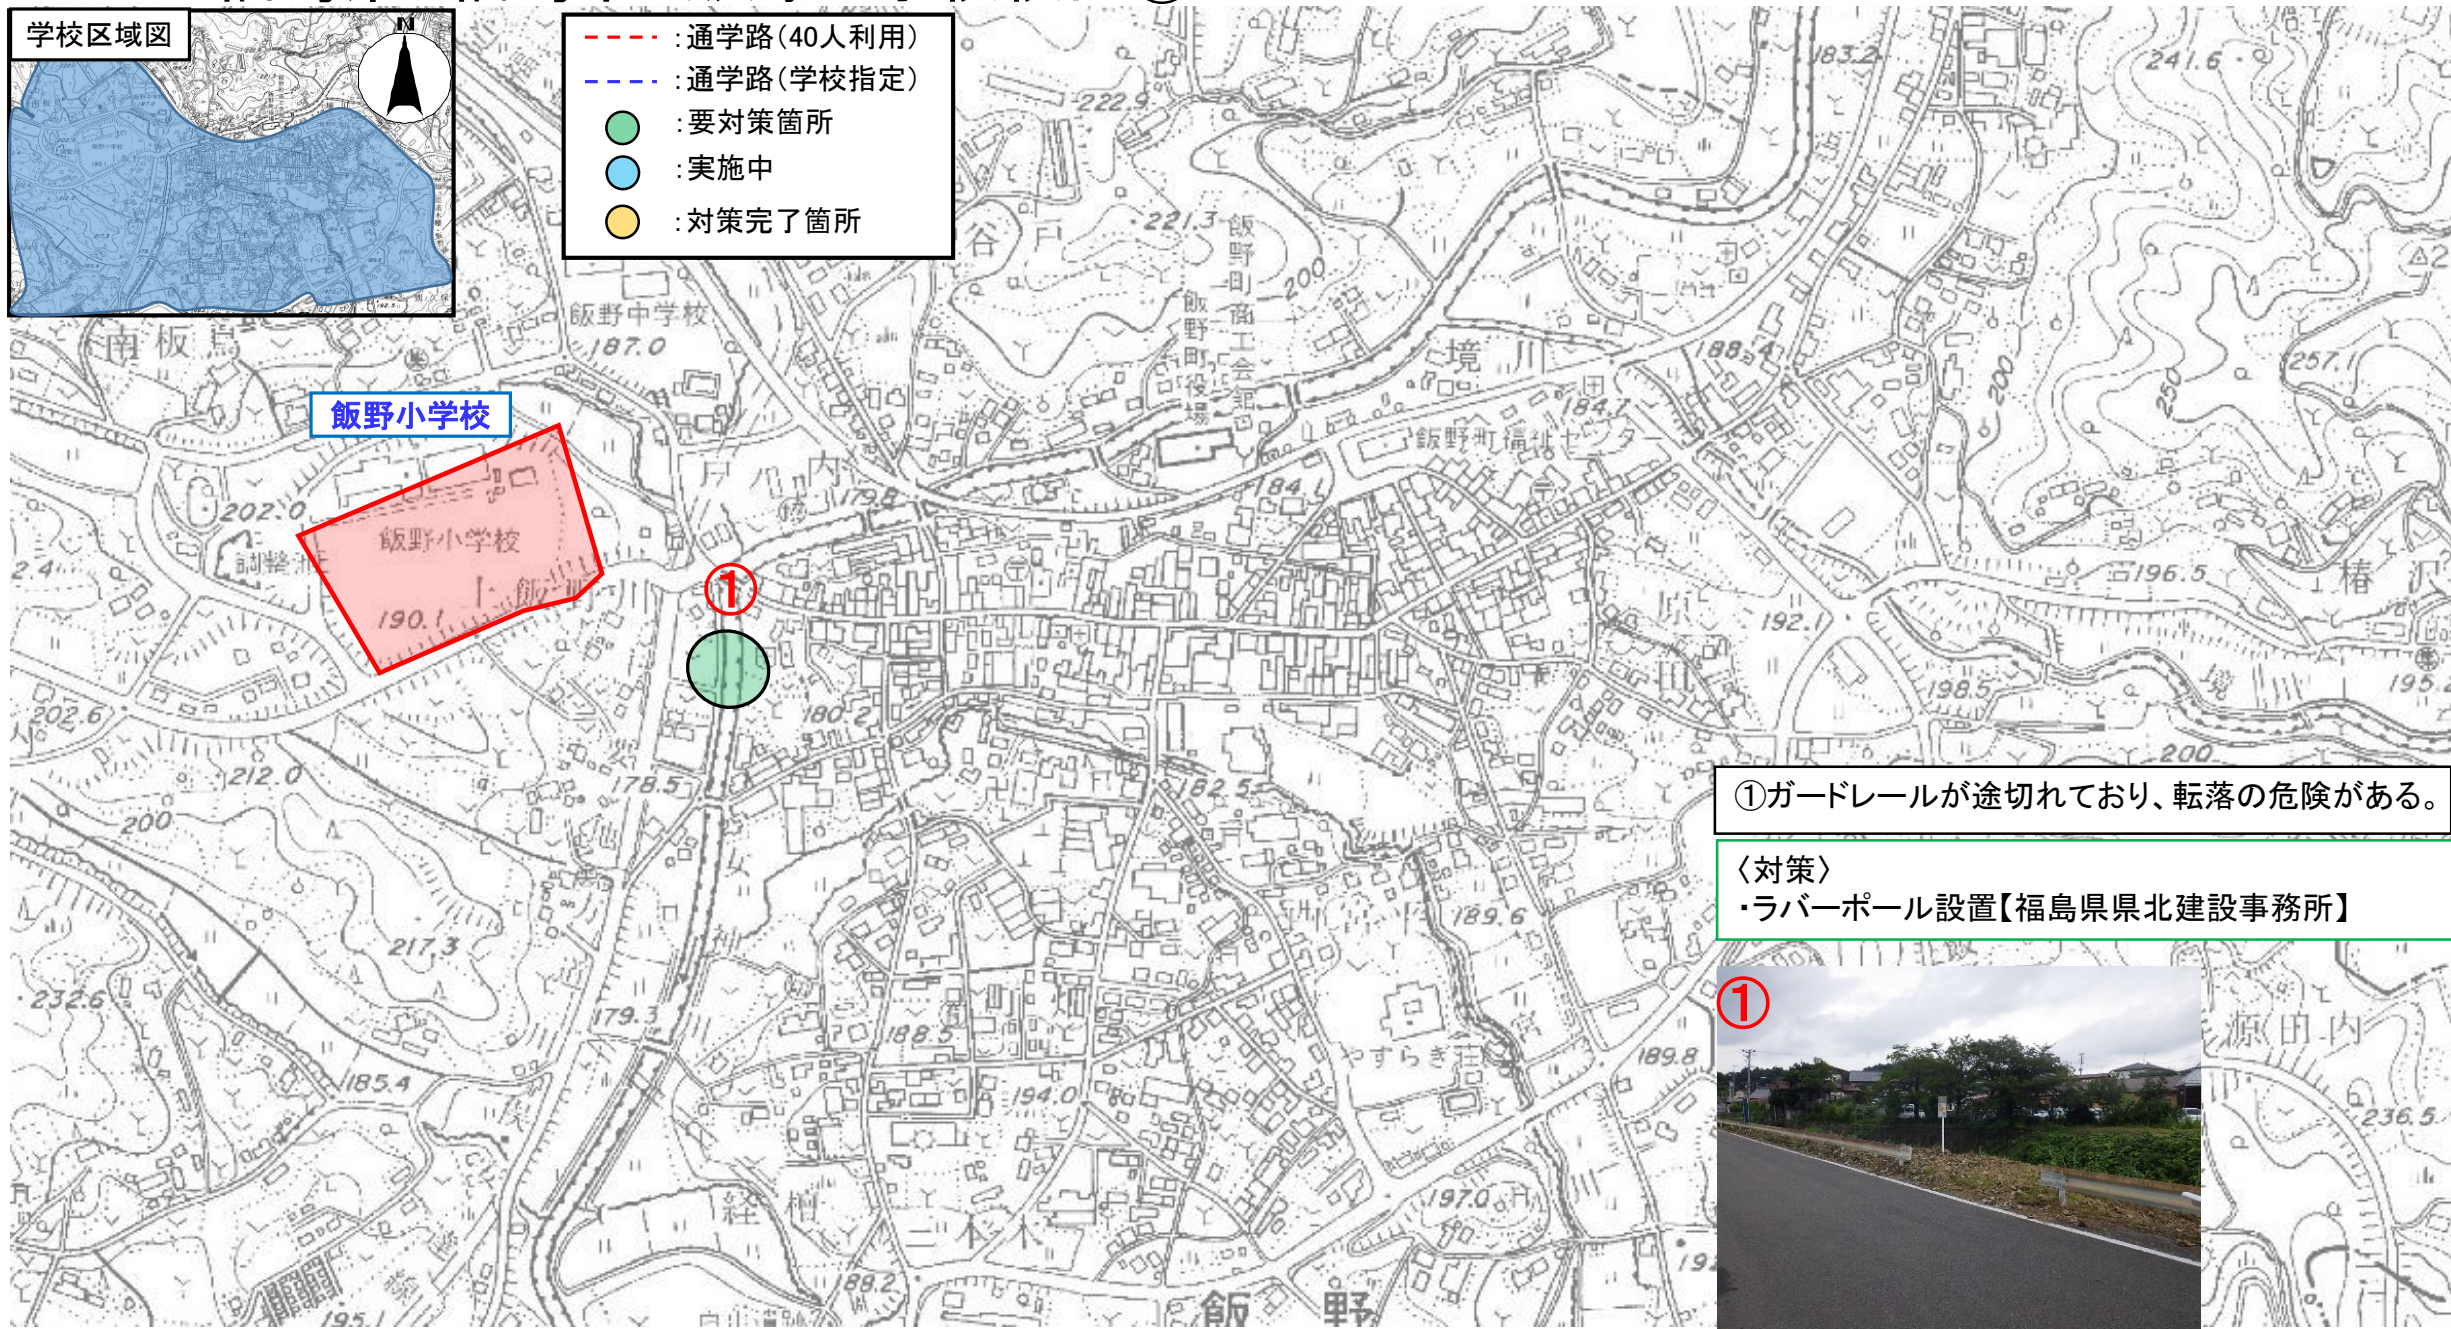
①ガードレールが途切れており、転落の危険がある。

〈対策〉
・ラバーポール設置【福島県県北建設事務所】

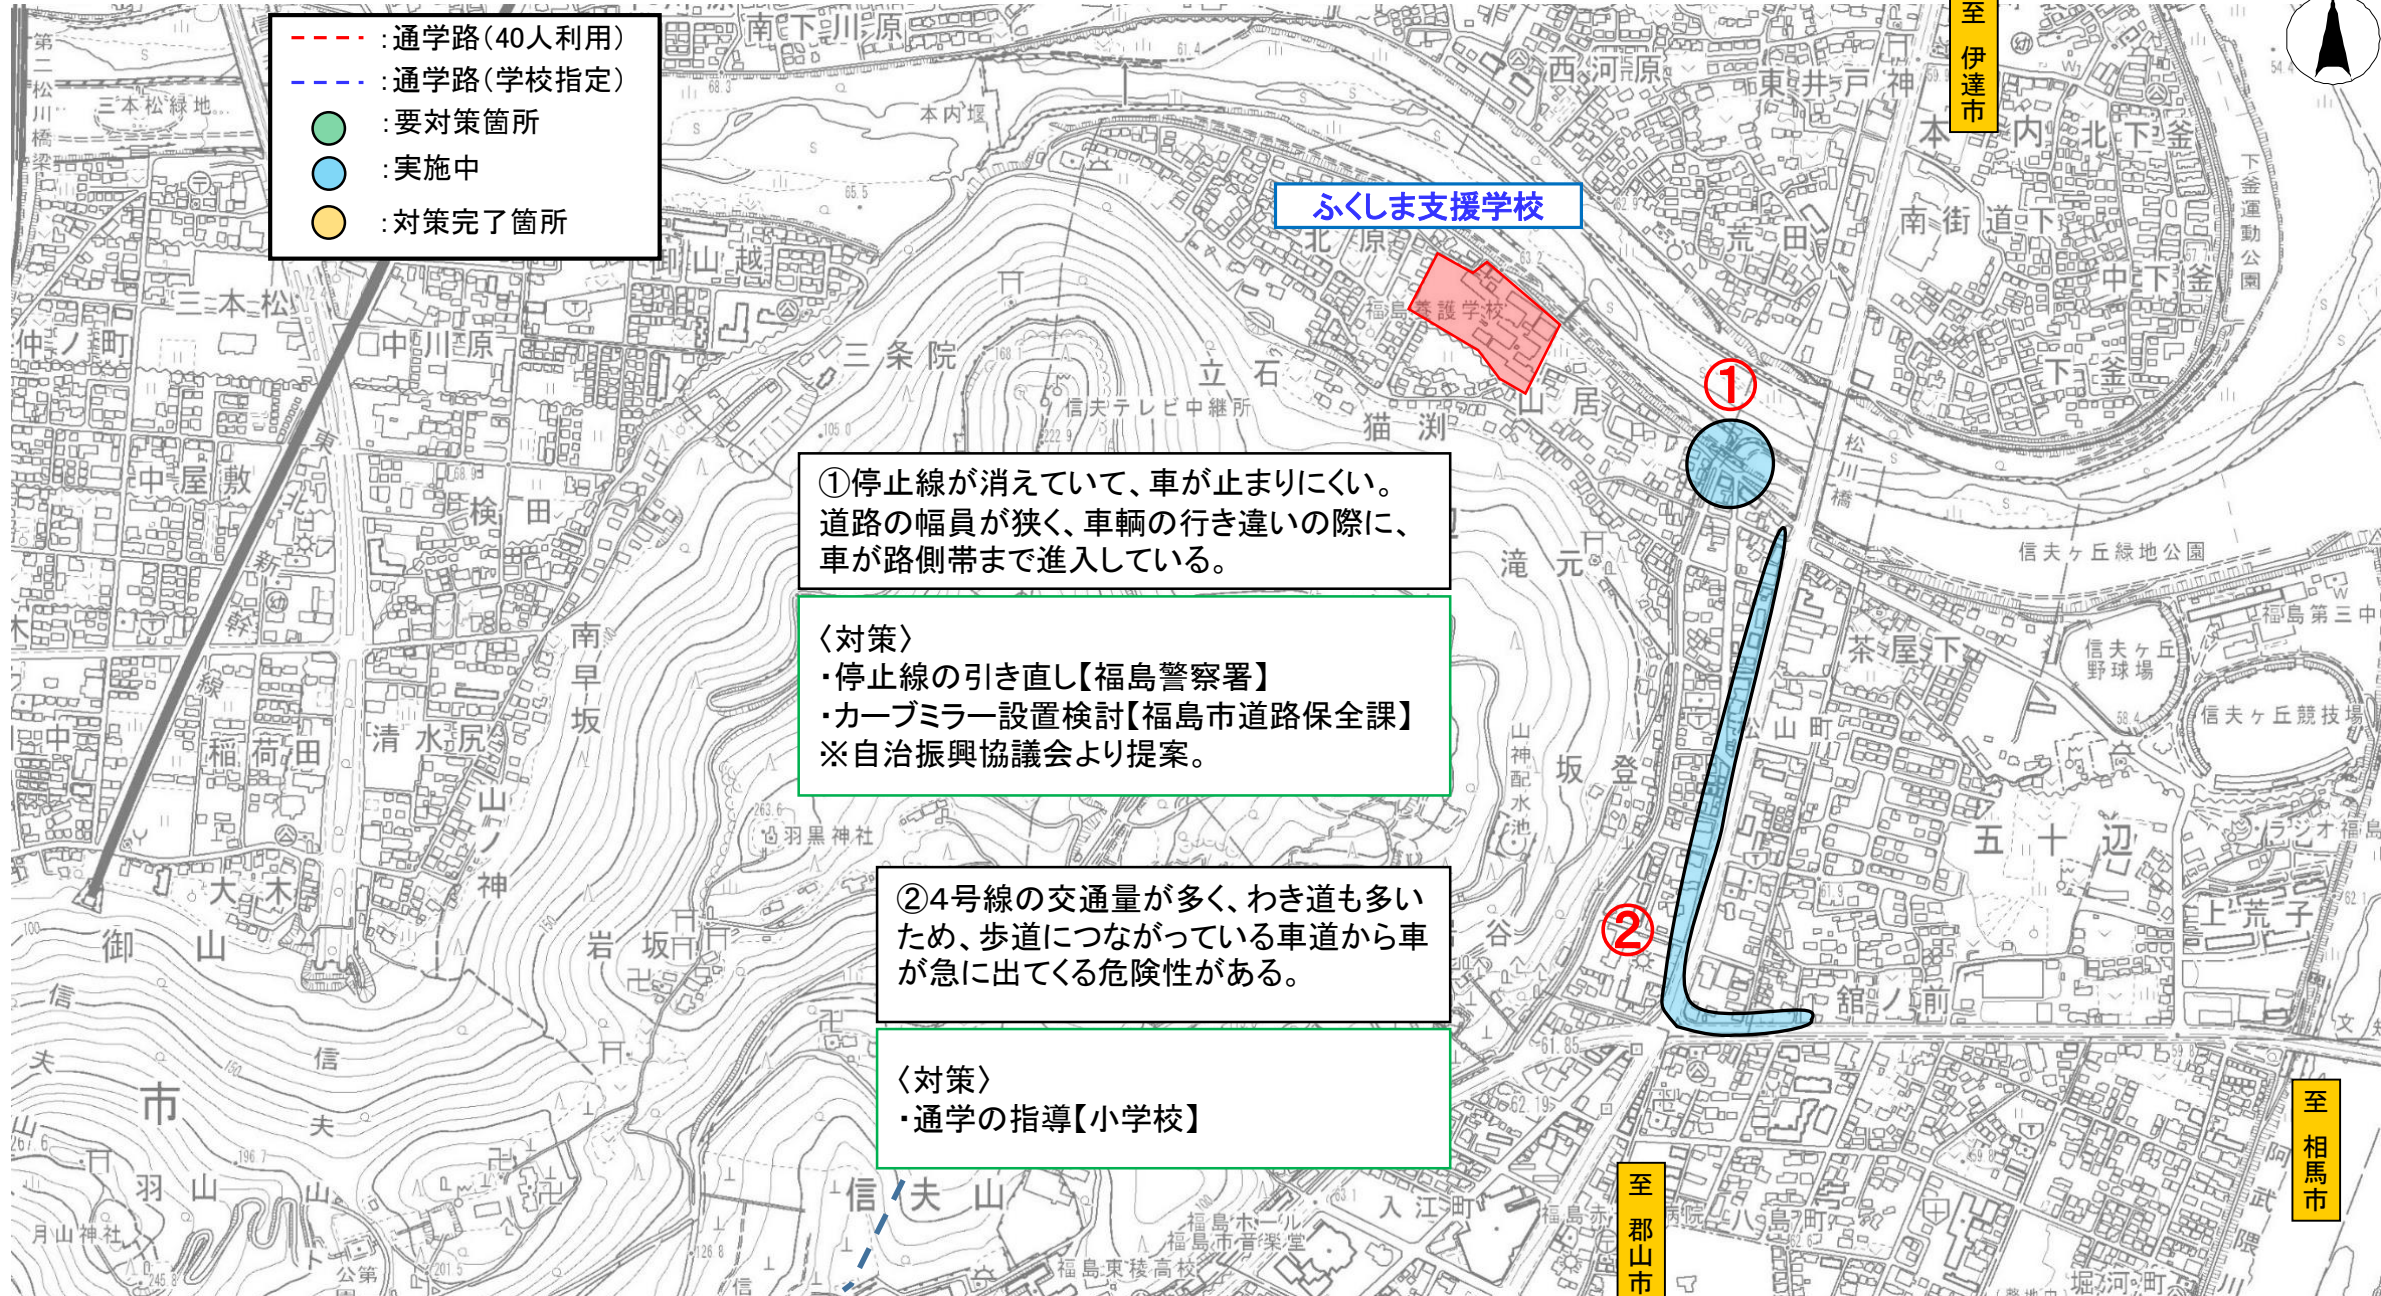
① 停止線が消えていて、車が止まりにくい。
道路の幅員が狭く、車輛の行き違いの際に、
車が路側帯まで進入している。

② 4号線の交通量が多く、わき道も多い
ため、歩道につながっている車道から車
が急に出てくる危険性がある。

〈対策〉
 ・停止線の引き直し【福島警察署】
 ・カーブミラー設置検討【福島市道路保全課】
 ※自治振興協議会より提案。

〈対策〉
 ・通学の指導【小学校】
