ふくしま かなやがわ 福島県 福島市 金谷川小学校校区① (通学路交通安全プログラム点検 要対策箇所)

福島県 福島市 金谷川小学校校区② (通学路交通安全プログラム点検 要対策箇所)

福島県 福島市 下川崎小学校校区 (通学路交通安全プログラム点検 要対策箇所)

ふくしま とりかわ
福島県 福島市 鳥川小学校校区① (通学路交通安全プログラム点検 要対策箇所)

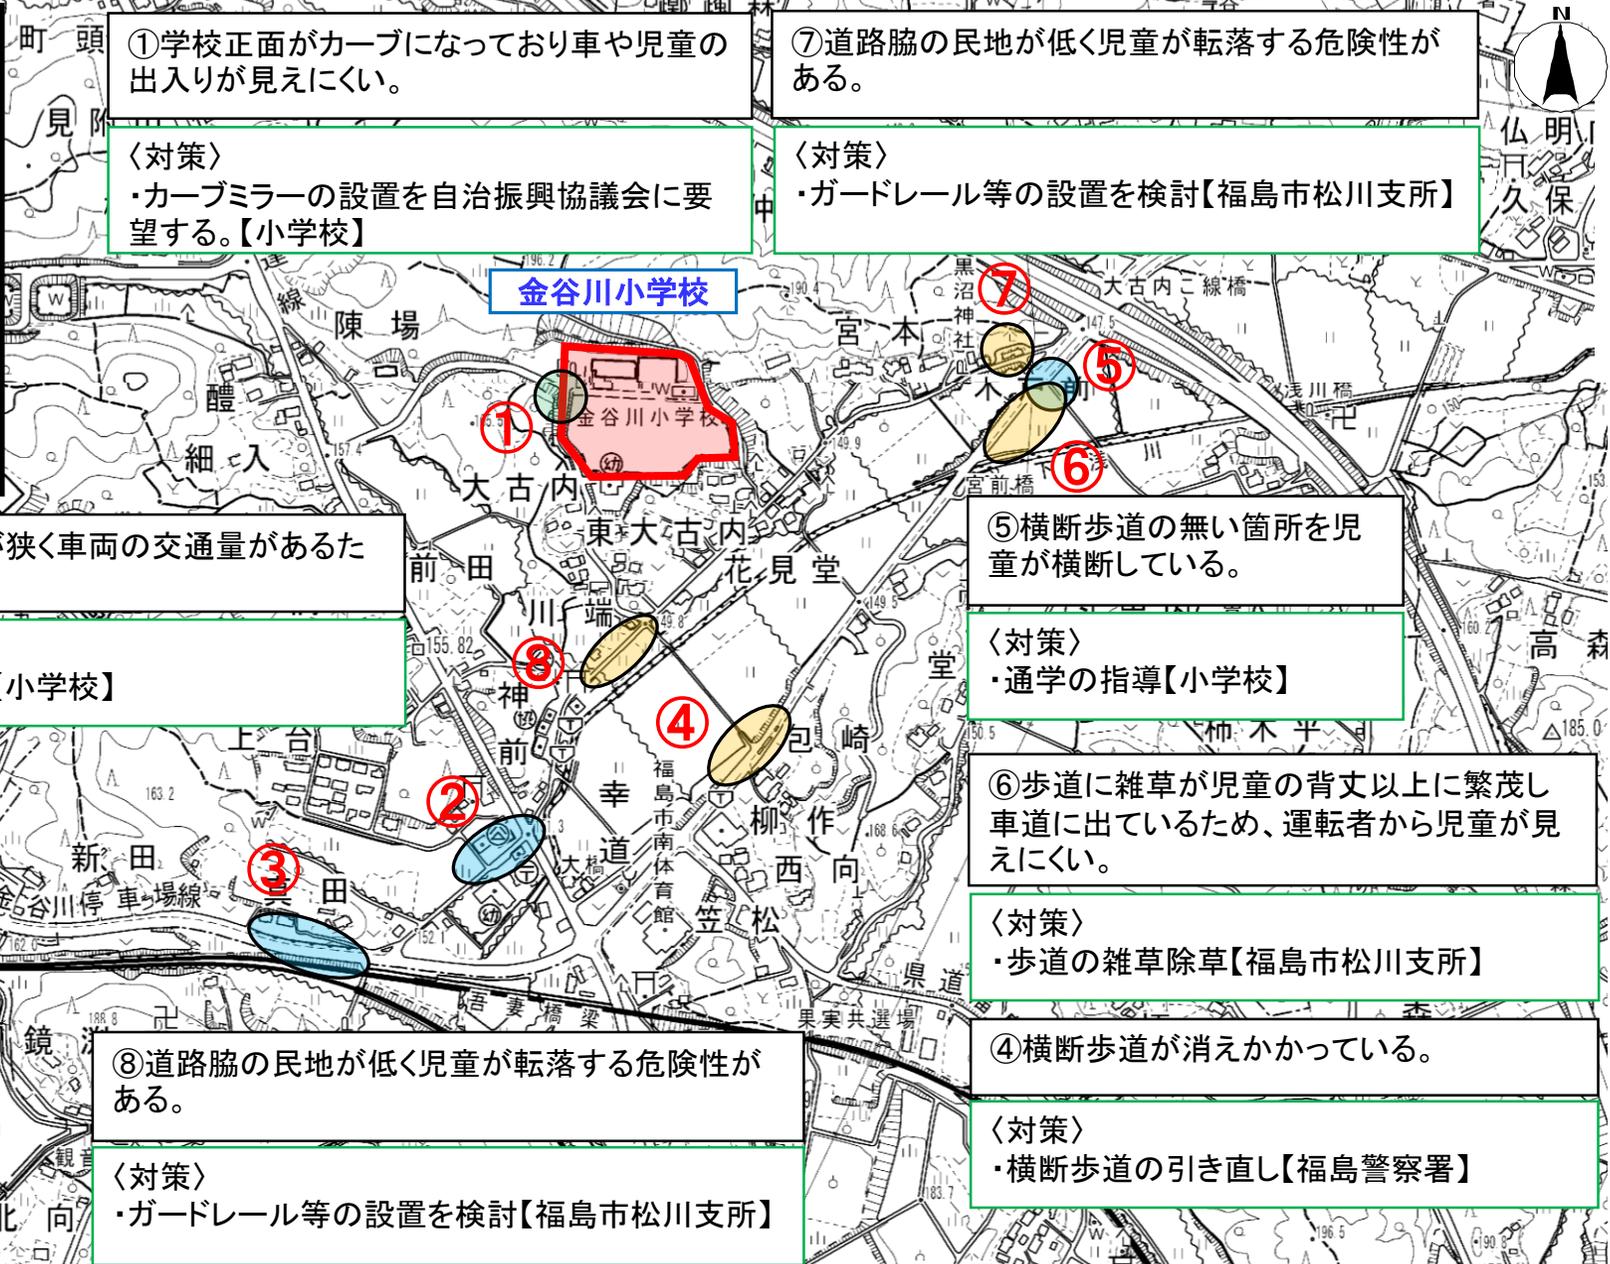
③横断歩道が目立たないかつ交通量が多いため、児童が横断歩道をなかなか渡れない。

①学校正面がカーブになっており車や児童の出入りが見えにくい。

②道路幅員が狭く車両の交通量があるため危ない。

④横断歩道が消えかかっている。

⑧道路脇の民地が低く児童が転落する危険性がある。

⑦道路脇の民地が低く児童が転落する危険性がある。

⑤横断歩道の無い箇所を児童が横断している。

⑥歩道に雑草が児童の背丈以上に繁茂し車道に出ているため、運転者から児童が見えにくい。

〈対策〉
 ・植栽の剪定【福島県県北建設事務所】
 ・保護者、地域の方々に登下校時の児童へ誘導の実施。【小学校】

〈対策〉
 ・カーブミラーの設置を自治振興協議会に要望する。【小学校】

〈対策〉
 ・通学の指導【小学校】

〈対策〉
 ・横断歩道の引き直し【福島警察署】

〈対策〉
 ・ガードレール等の設置を検討【福島市松川支所】

〈対策〉
 ・歩道の雑草除草【福島市松川支所】

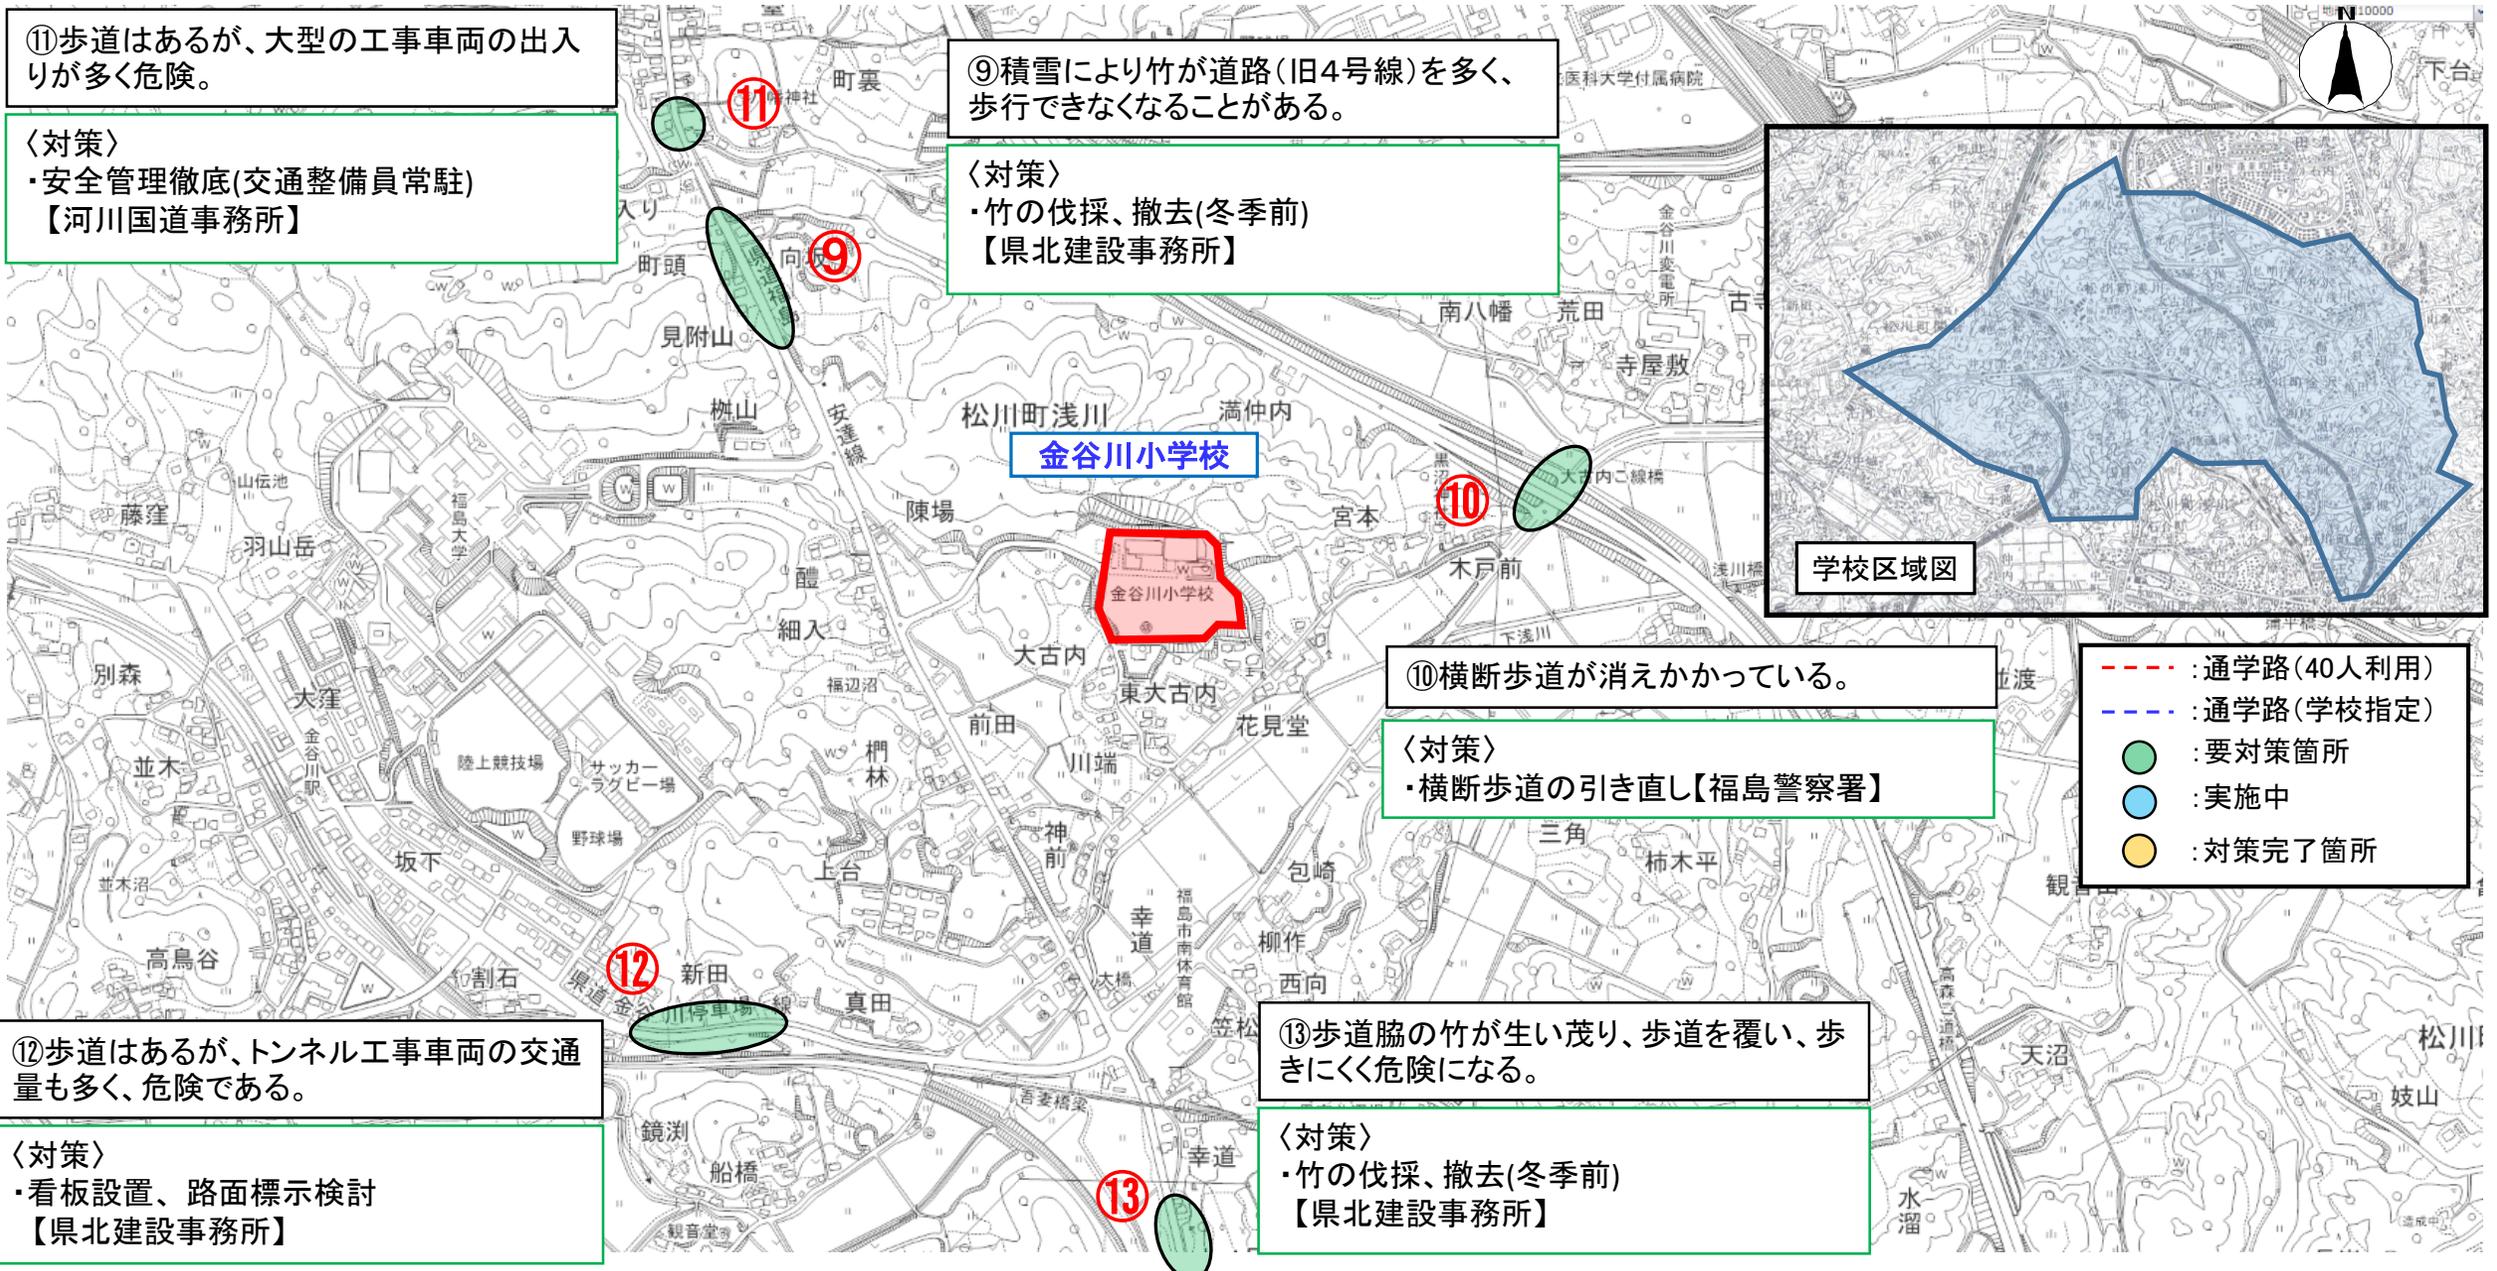
⑪歩道はあるが、大型の工事車両の出入りが多く危険。

⑨積雪により竹が道路(旧4号線)を多く、歩行できなくなることもある。

⑩横断歩道が消えかかっている。

⑫歩道はあるが、トンネル工事車両の交通量も多く、危険である。

⑬歩道脇の竹が生い茂り、歩道を覆い、歩きにくく危険になる。

〈対策〉
・安全管理徹底(交通整備員常駐)
【河川国道事務所】

〈対策〉
・竹の伐採、撤去(冬季前)
【県北建設事務所】

〈対策〉
・横断歩道の引き直し【福島警察署】

〈対策〉
・看板設置、路面標示検討
【県北建設事務所】

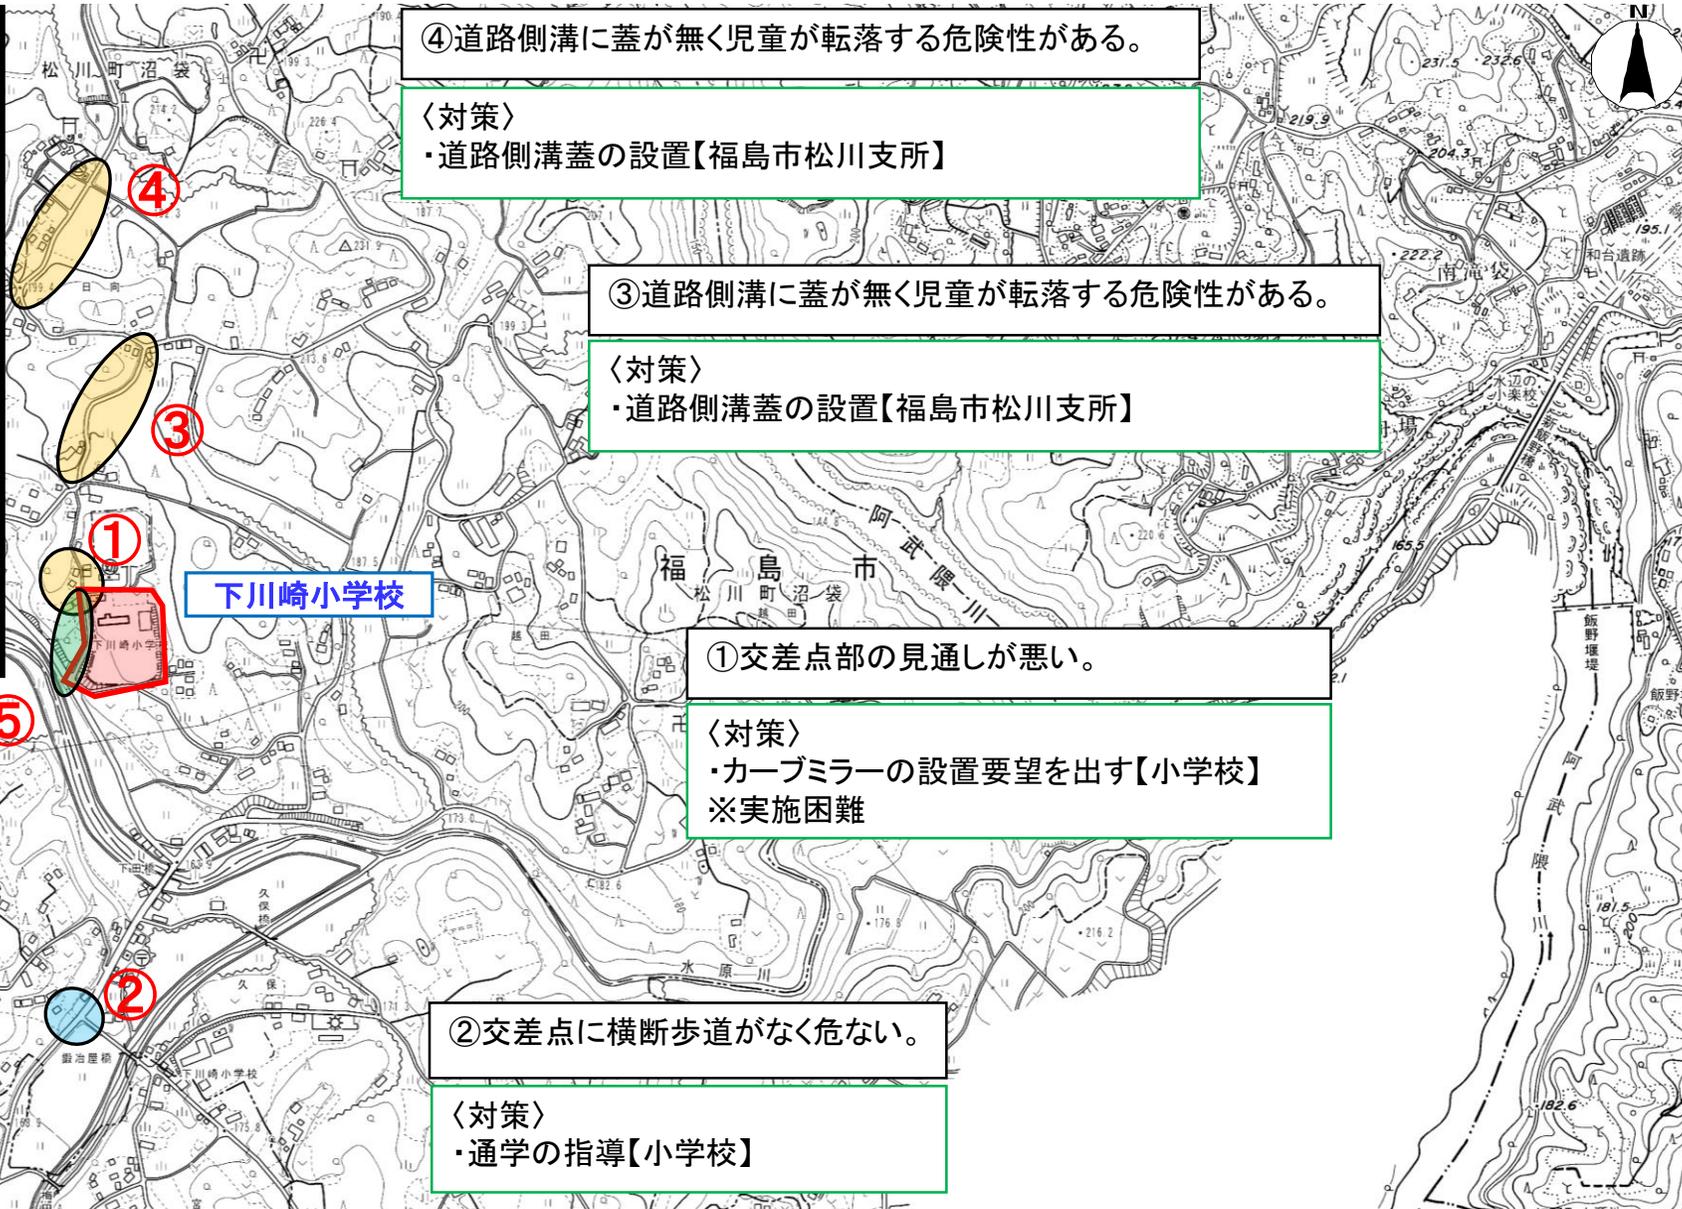
④道路側溝に蓋が無く児童が転落する危険性がある。

③道路側溝に蓋が無く児童が転落する危険性がある。

①交差点部の見通しが悪い。

⑤路側帯の白線が消えているため歩道と車道の区別がない。

②交差点に横断歩道がなく危ない。

〈対策〉
・道路側溝蓋の設置【福島市松川支所】

〈対策〉
・カーブミラーの設置要望を出す【小学校】
※実施困難

〈対策〉
・外側線の引き直し【福島市松川支所】

〈対策〉
・通学の指導【小学校】

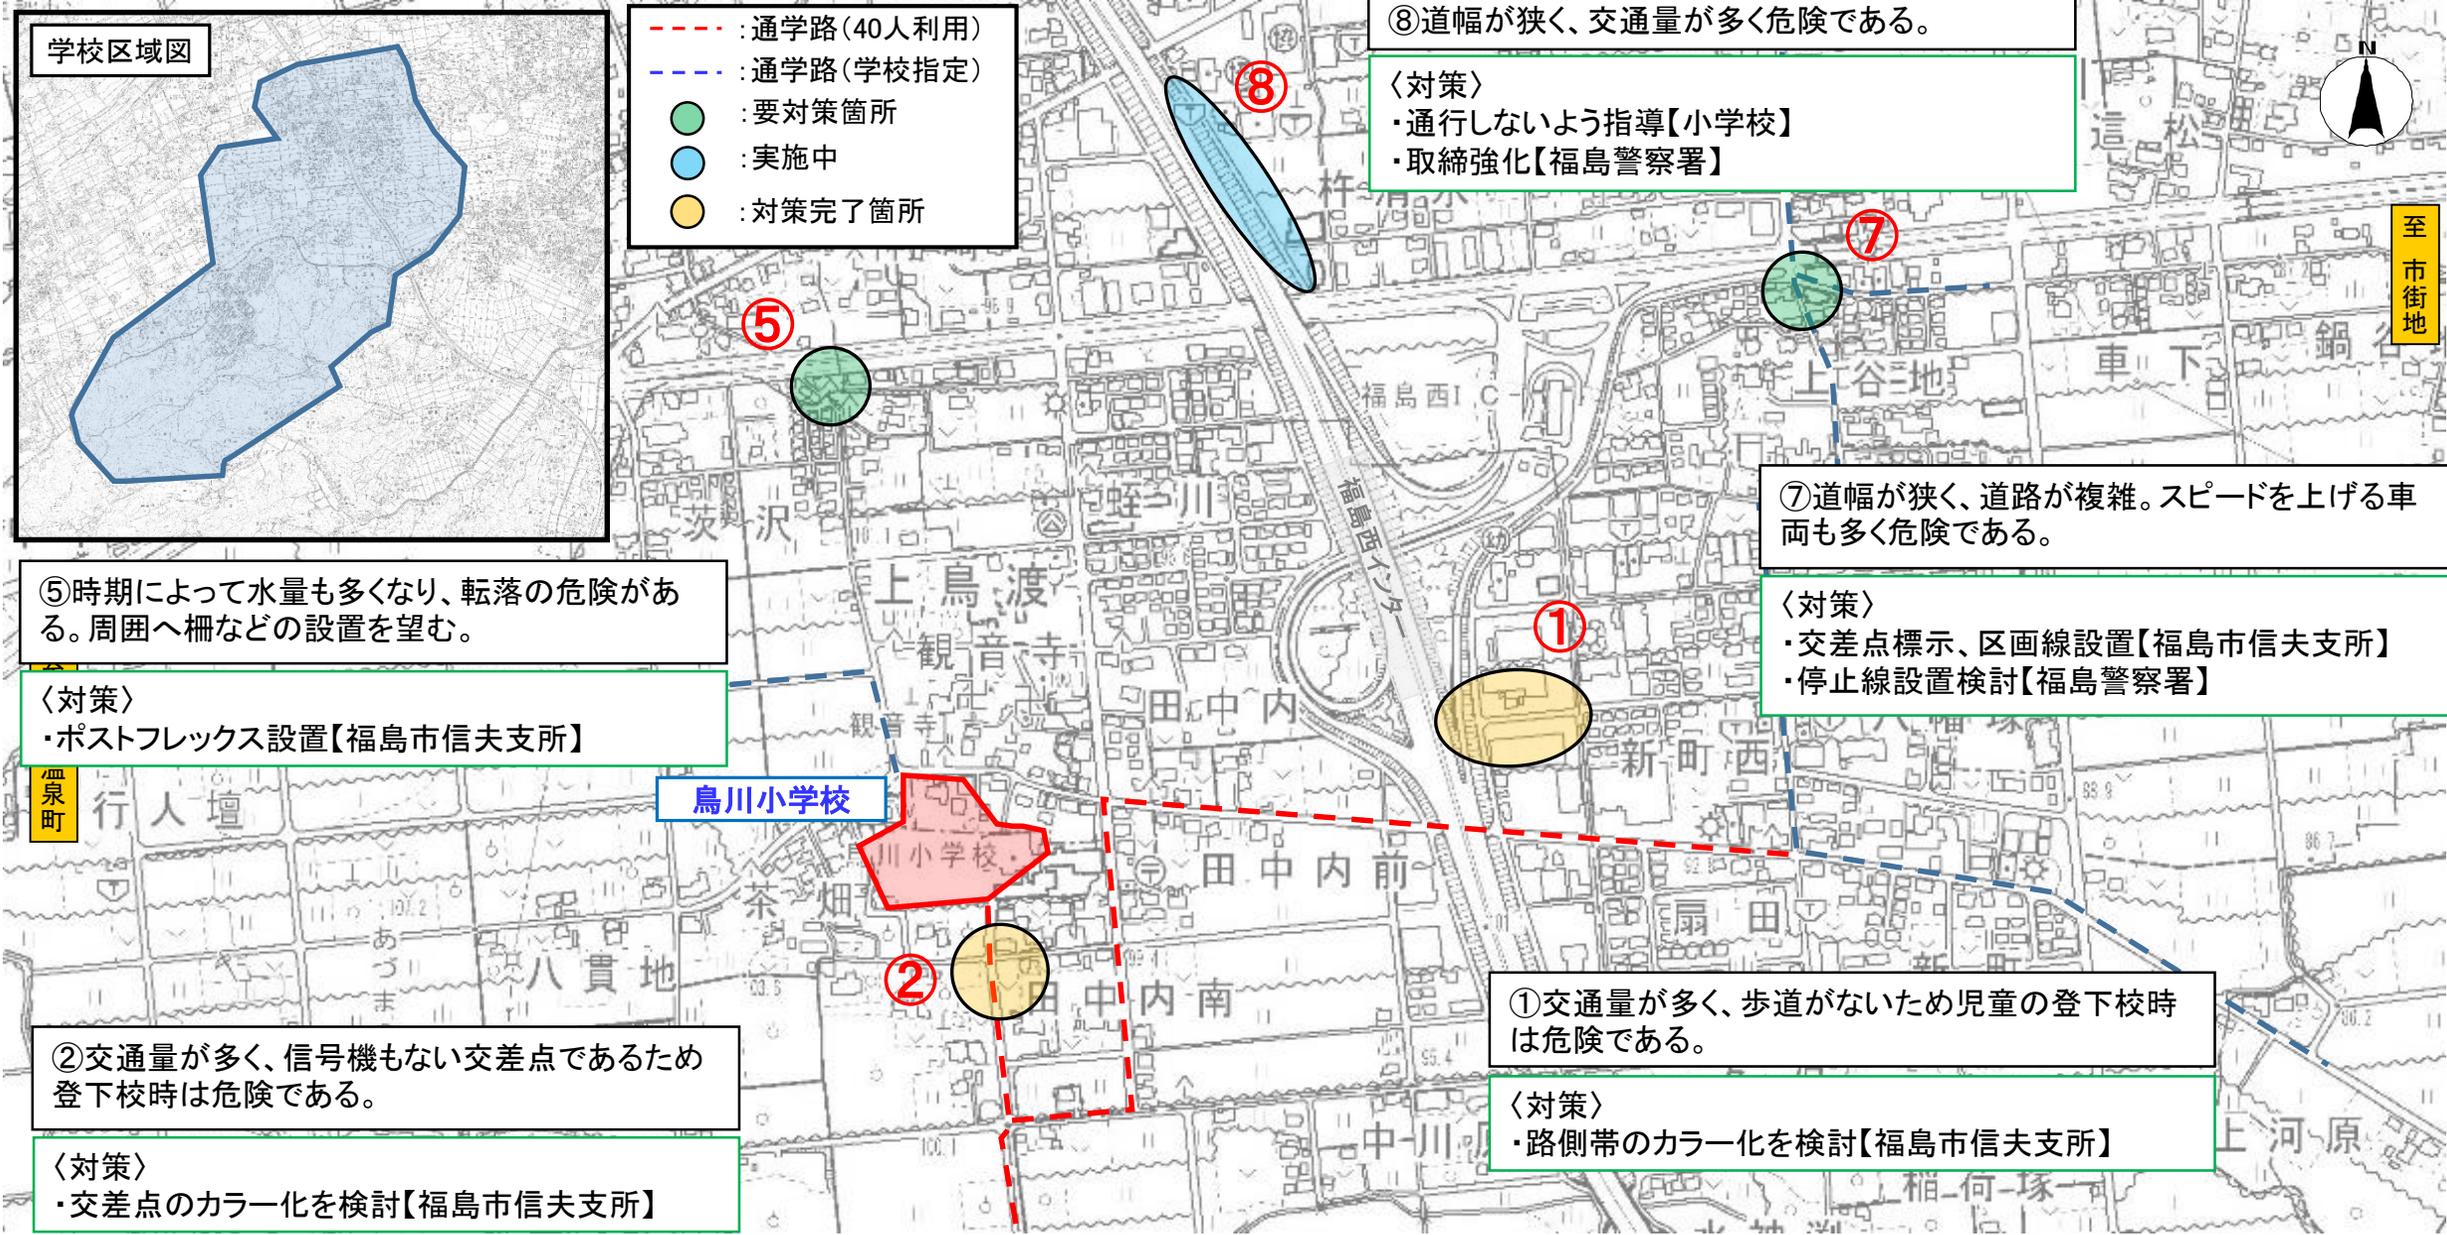
⑧道幅が狭く、交通量が多く危険である。
〈対策〉
・通行しないよう指導【小学校】
・取締強化【福島警察署】

⑦道幅が狭く、道路が複雑。スピードを上げる車両も多く危険である。
〈対策〉
・交差点標示、区画線設置【福島市信夫支所】
・停止線設置検討【福島警察署】

⑤時期によって水量も多くなり、転落の危険がある。周囲へ柵などの設置を望む。

①交通量が多く、歩道がないため児童の登下校時は危険である。

②交通量が多く、信号機もない交差点であるため登下校時は危険である。

〈対策〉
・ポストフレックス設置【福島市信夫支所】

〈対策〉
・路側帯のカラー化を検討【福島市信夫支所】

〈対策〉
・交差点のカラー化を検討【福島市信夫支所】

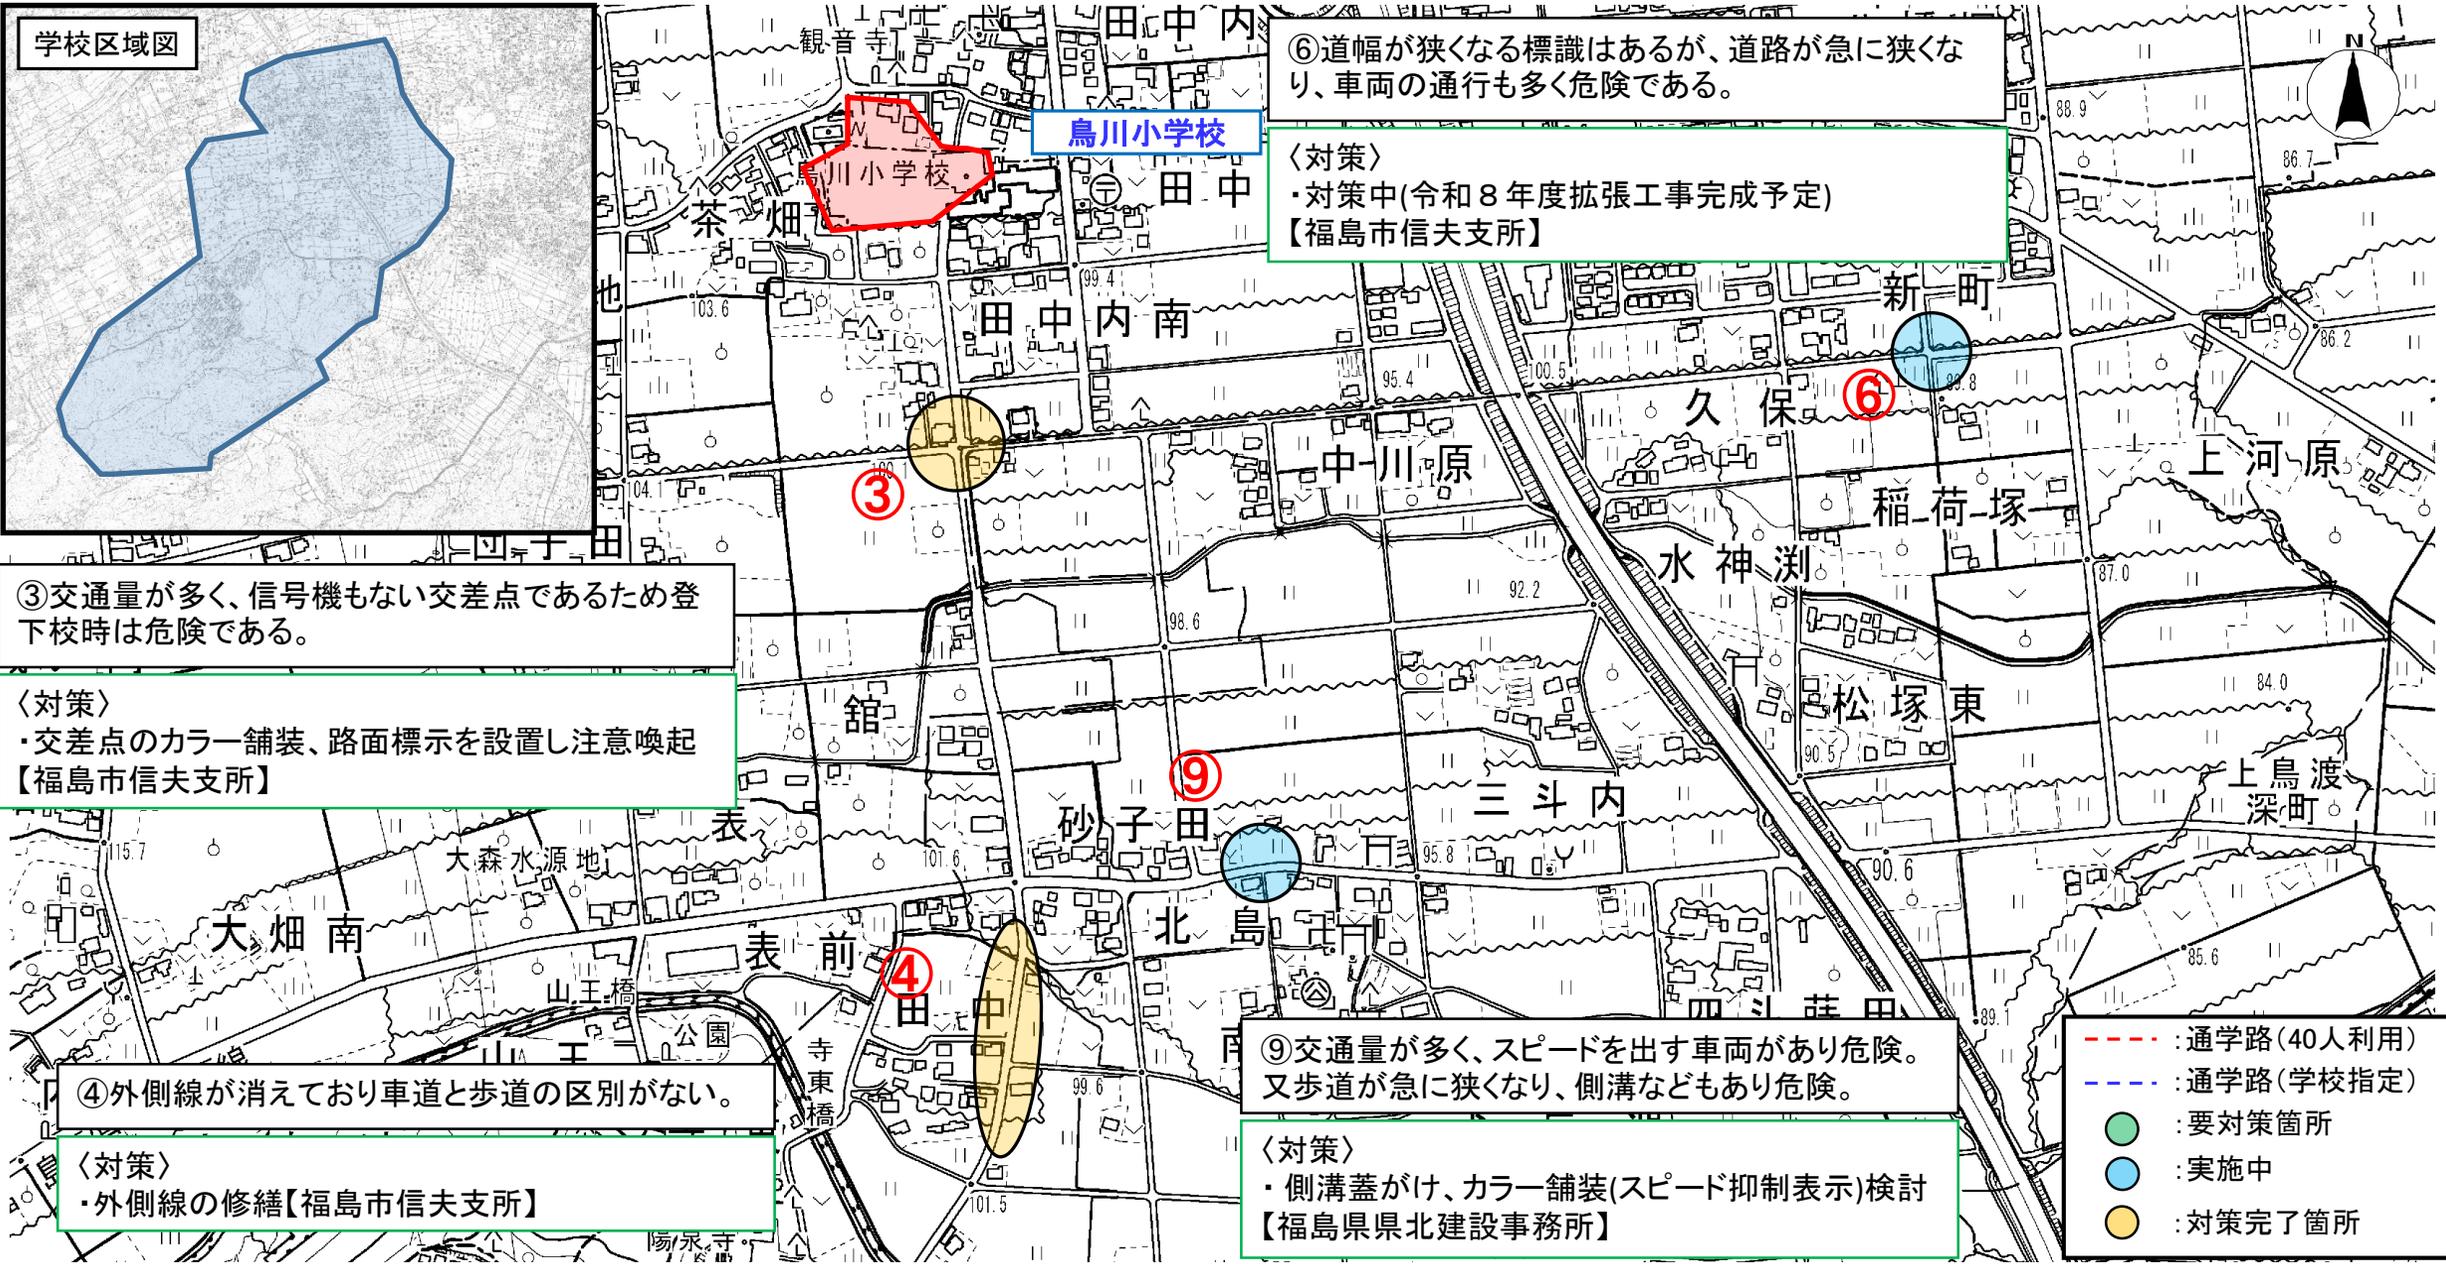
③交通量が多く、信号機もない交差点であるため登下校時は危険である。

④外側線が消えており車道と歩道の区別がない。
 〈対策〉
 ・外側線の修繕【福島市信夫支所】

⑥道幅が狭くなる標識はあるが、道路が急に狭くなり、車両の通行も多く危険である。

⑨交通量が多く、スピードを出す車両があり危険。又歩道が急に狭くなり、側溝などもあり危険。

〈対策〉
 ・交差点のカラー舗装、路面標示を設置し注意喚起
 【福島市信夫支所】

〈対策〉
 ・対策中(令和8年度拡張工事完成予定)
 【福島市信夫支所】

〈対策〉
 ・側溝蓋がけ、カラー舗装(スピード抑制表示)検討
 【福島県県北建設事務所】

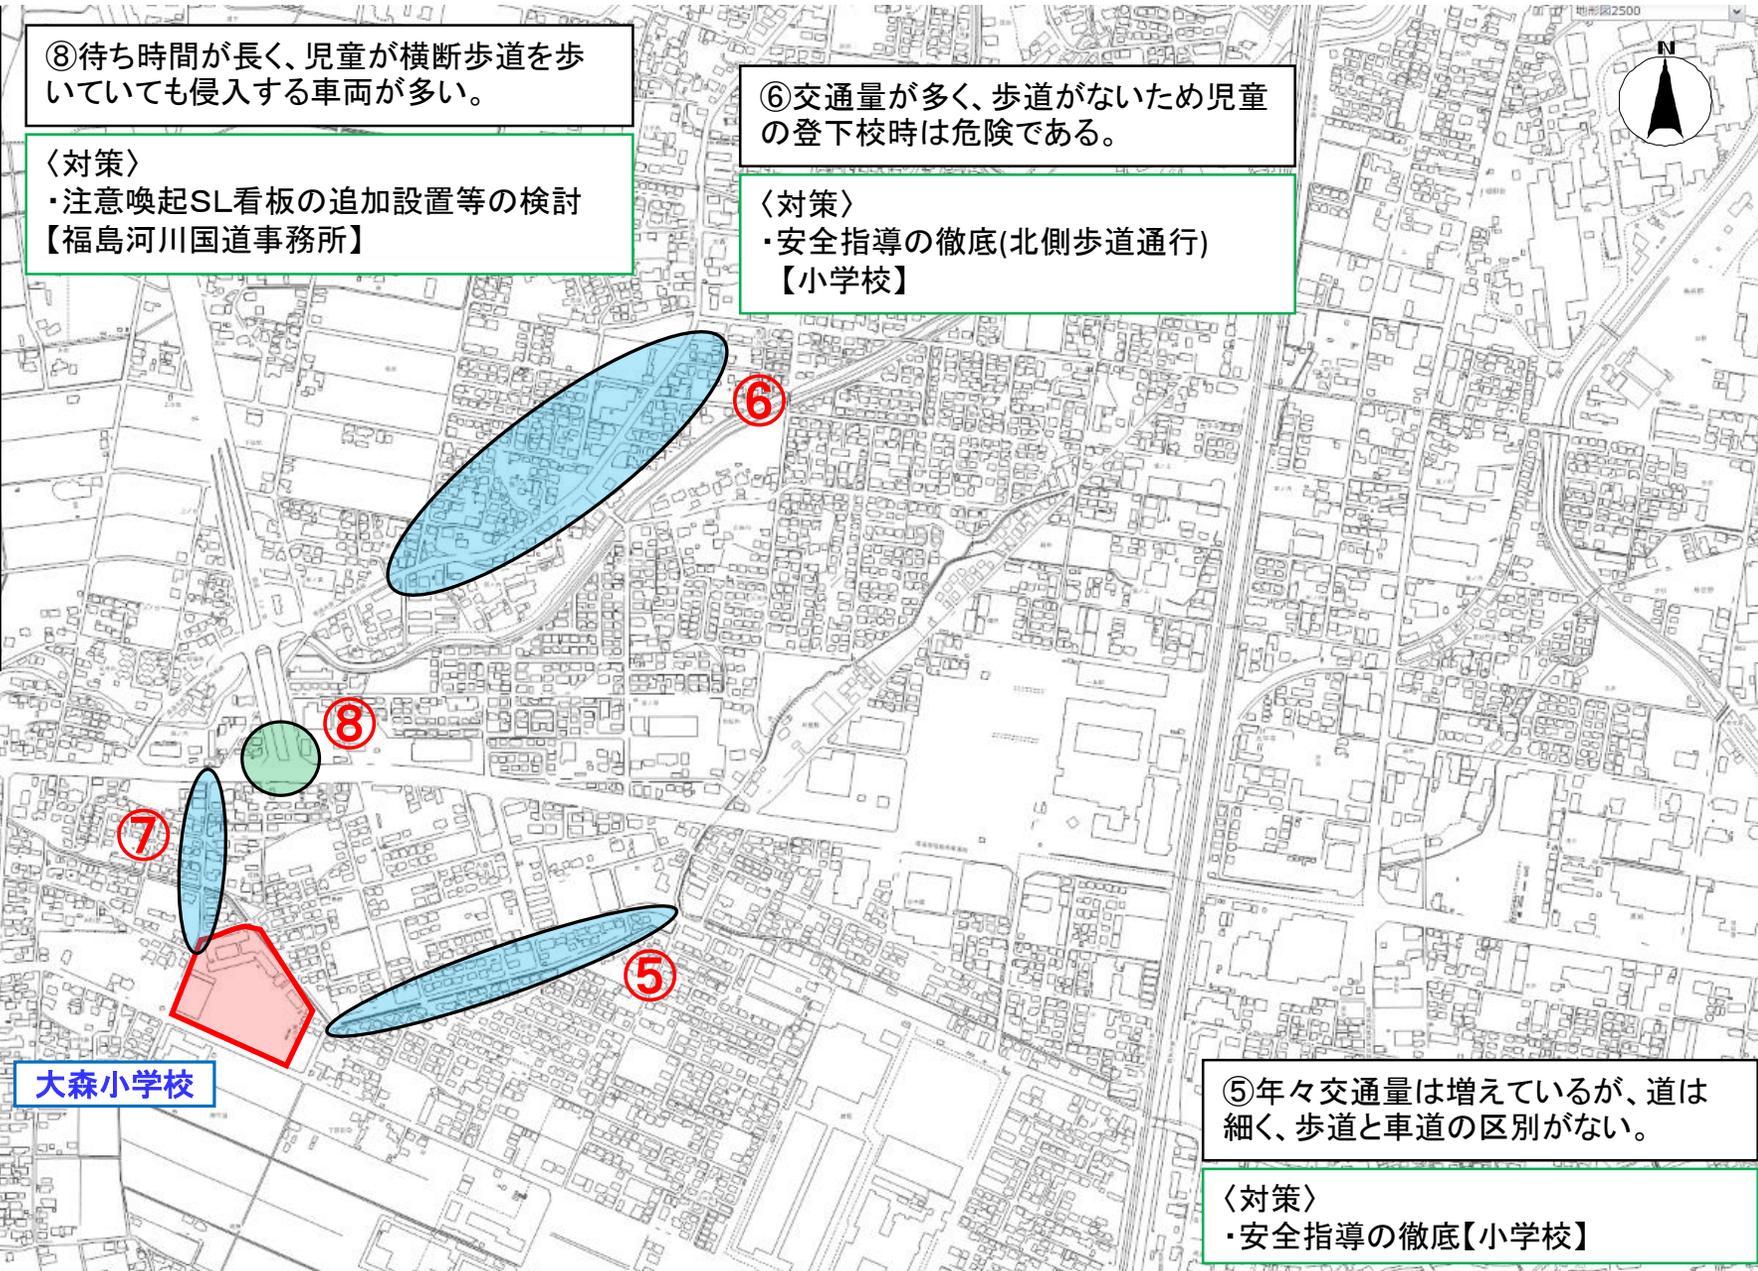
⑧待ち時間が長く、児童が横断歩道を歩いていても侵入する車両が多い。

⑥交通量が多く、歩道がないため児童の登下校時は危険である。

⑦7:00~8:00の間は通行禁止区域となっているが、交通量は多く、歩道と車道の区別がない。

⑤年々交通量は増えているが、道は細く、歩道と車道の区別がない。

〈対策〉
・注意喚起SL看板の追加設置等の検討
【福島河川国道事務所】

〈対策〉
・安全指導の徹底(北側歩道通行)
【小学校】

〈対策〉
・安全指導の徹底【小学校】

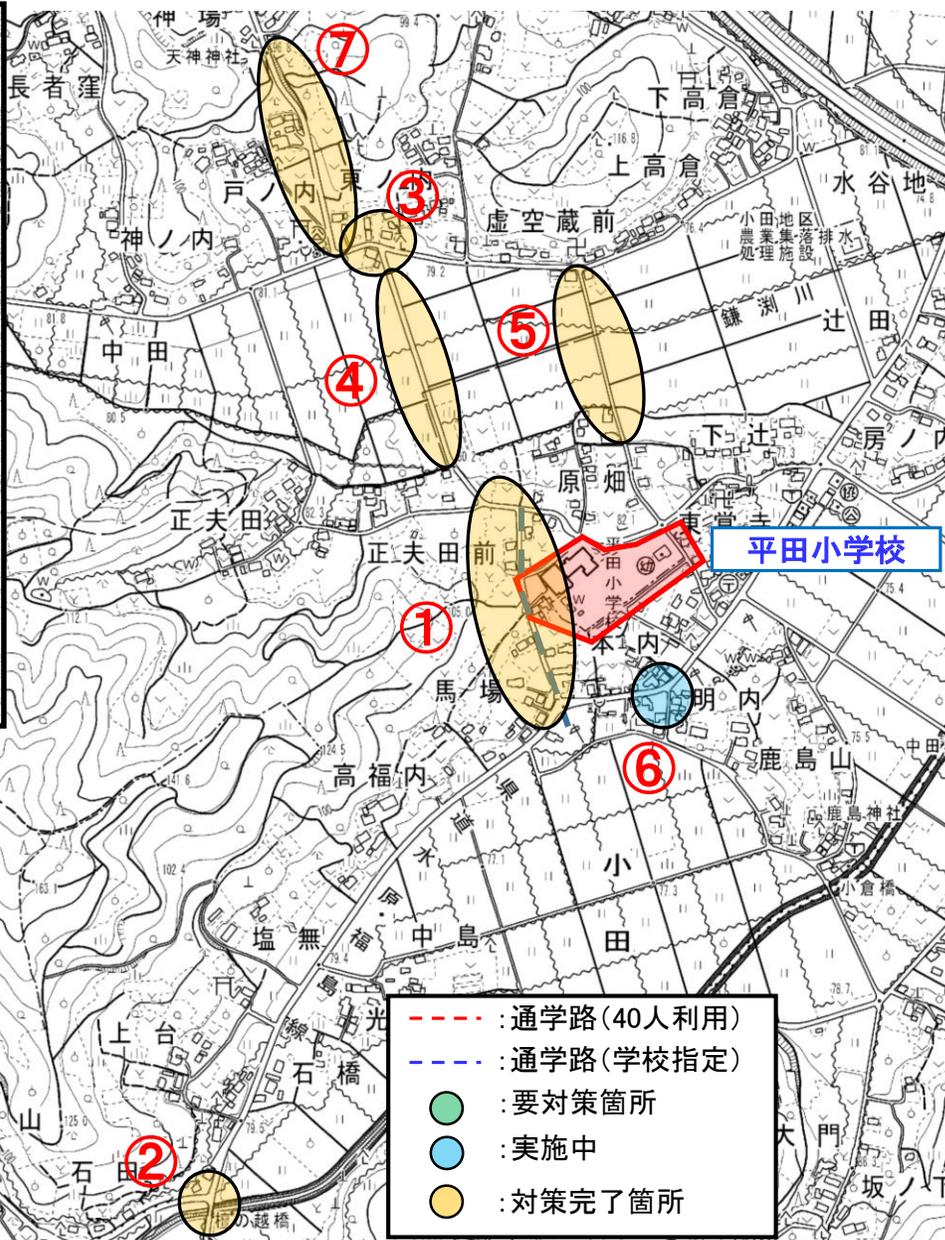
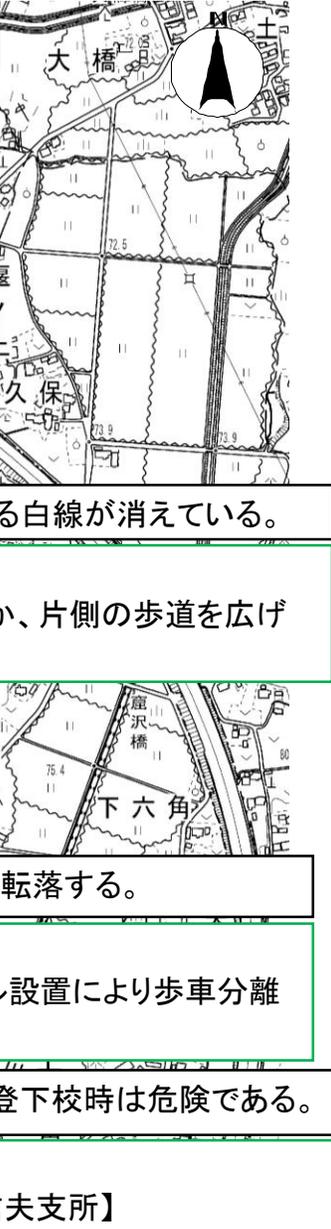
③交通量が多い。歩道がない。

④交通量が多い。ガードレールや縁石のある広い歩道がない。

⑤交通量は少ないが、車道と歩道を分ける白線が消えている。

⑥交通量が多い。見通しが悪い。

⑦側溝に蓋がかかっていないため児童が転落する。

②交通量が多い。大型トラックが頻繁に通る。

①交通量が多く、歩道がないため児童の登下校時は危険である。

〈対策〉
 ・横断歩道の引き直し【福島警察署】
 ・道路表示の設置【福島市信夫支所】

〈対策〉
 ・西側路側帯のカラー舗装化【福島市信夫支所】

〈対策〉
 法面を埋めて歩道を側溝近くまで広げるか、片側の歩道を広げる【福島市信夫支所】

〈対策〉
 ・通学の指導【小学校】

〈対策〉
 ・側溝に蓋掛けし歩道幅員を確保 ポール設置により歩車分離【福島市信夫支所】

〈対策〉
 ・一時停止線と横断歩道の引き直し【福島警察署】

〈対策〉
 ・路側帯のカラー舗装化を検討【福島市信夫支所】

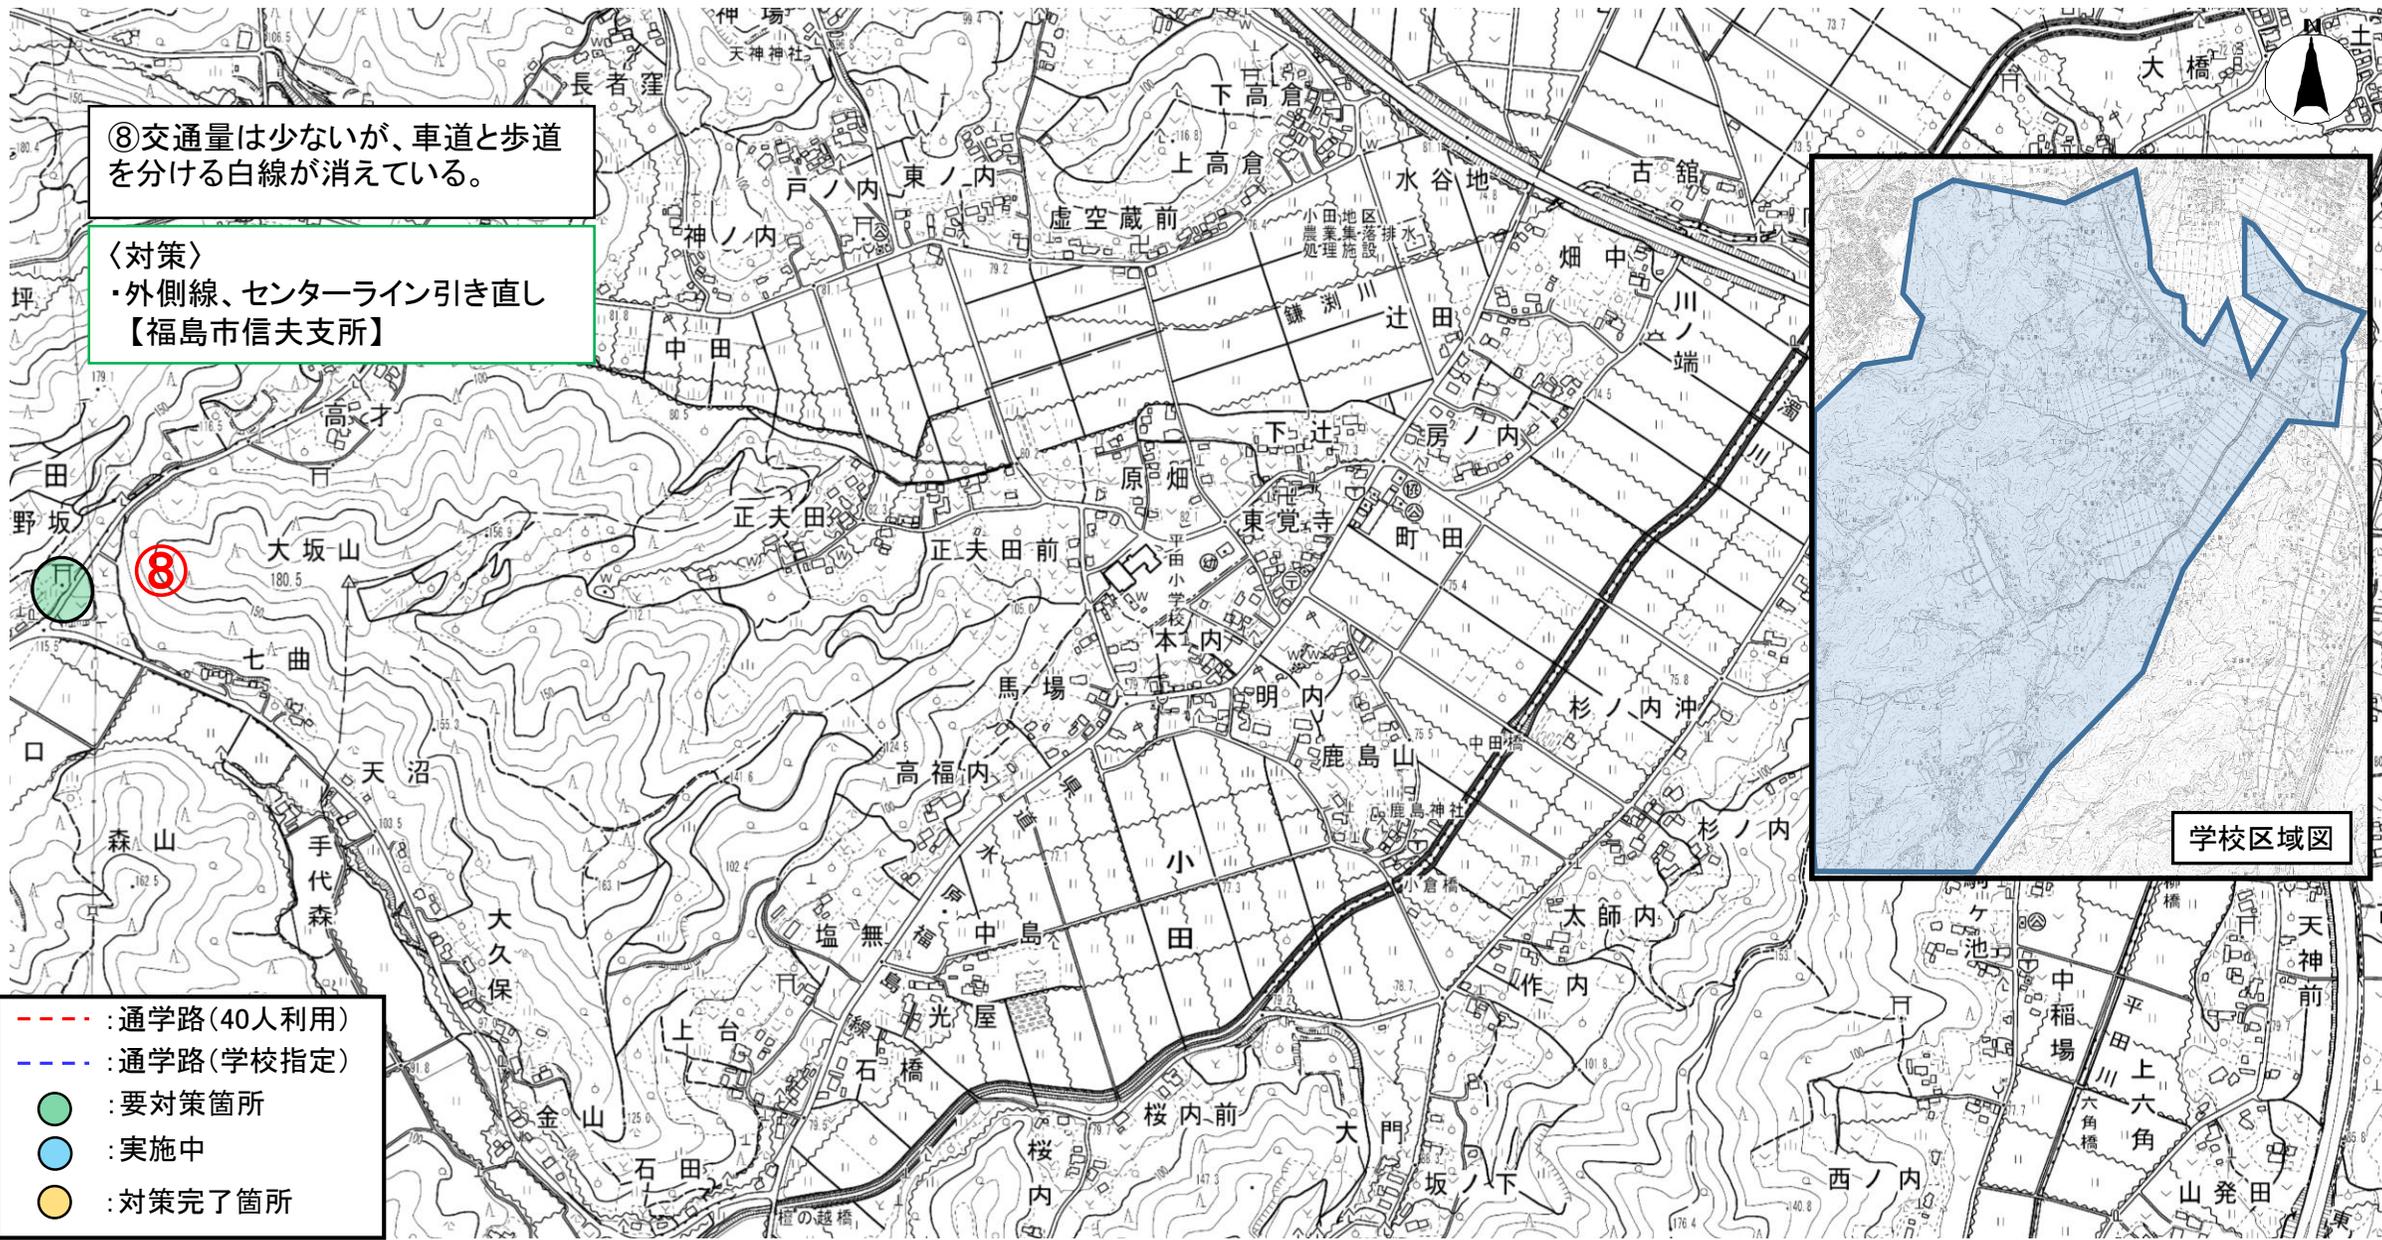
⑧交通量は少ないが、車道と歩道を分ける白線が消えている。

〈対策〉
 ・外側線、センターライン引き直し
【福島市信夫支所】
