ふくしま だいいち  
福島県 福島市 第一中学校校区① (通学路交通安全プログラム点検 要対策箇所)

ふくしま だいち  
福島県 福島市 第一中学校校区② (通学路交通安全プログラム点検 要対策箇所)

ふくしま ほうらい  
福島県 福島市 蓬萊中学校校区

福島県 福島市 松陵中学校校区

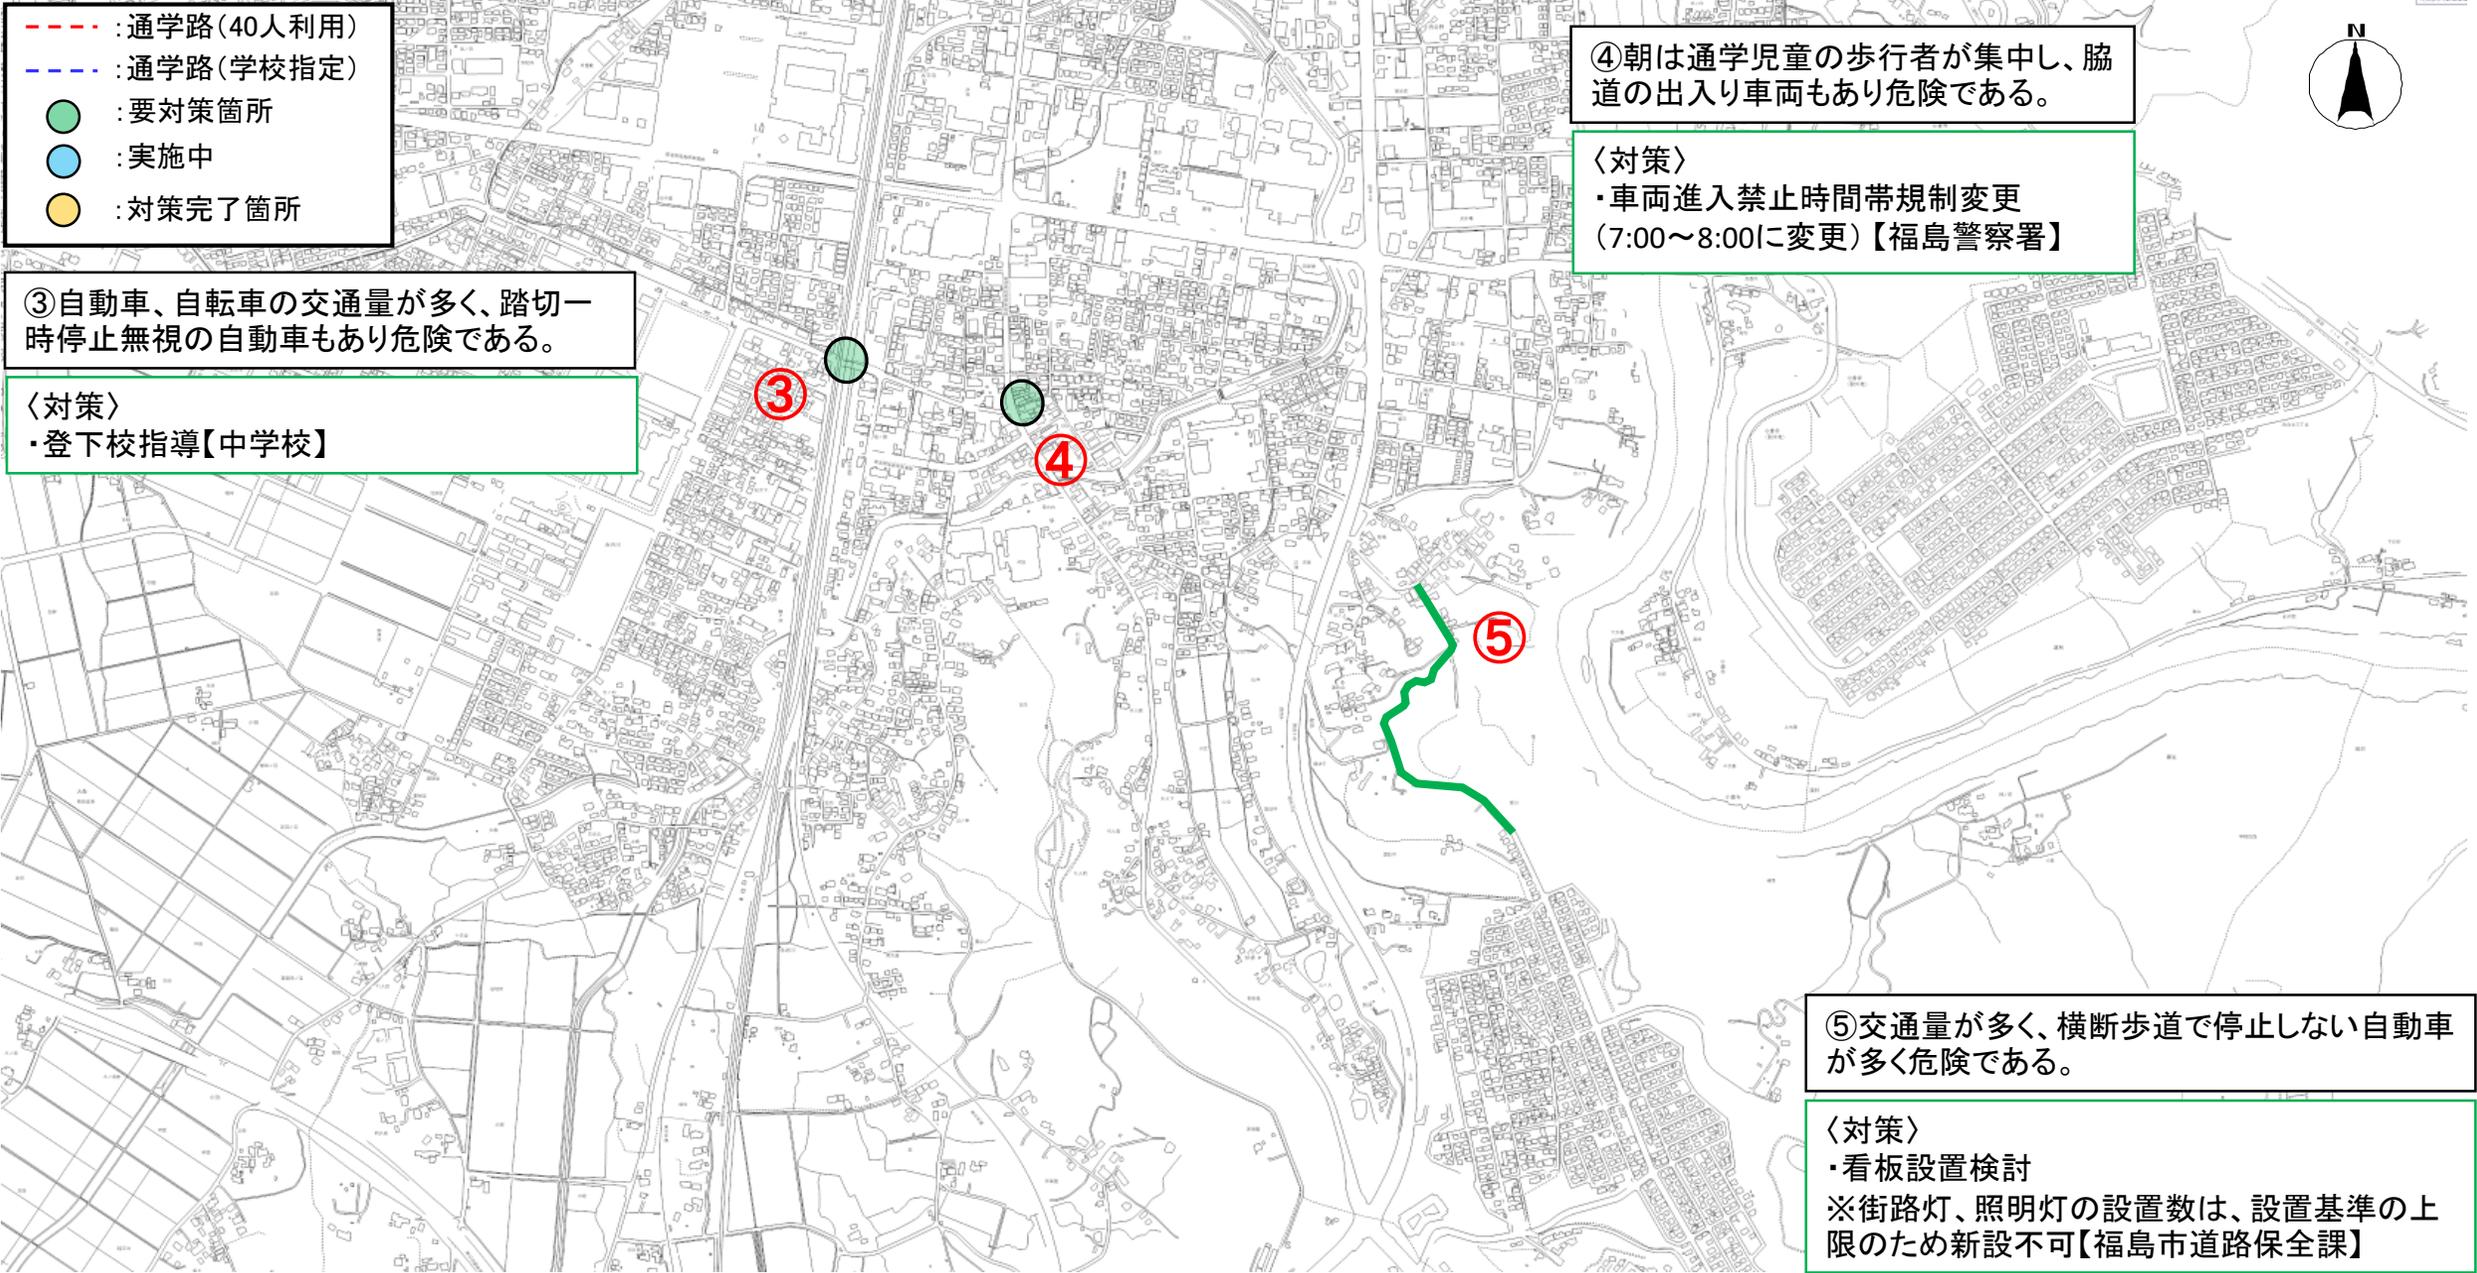
③自動車、自転車の交通量が多く、踏切一時停止無視の自動車もあり危険である。

④朝は通学児童の歩行者が集中し、脇道の出入り車両もあり危険である。

⑤交通量が多く、横断歩道で停止しない自動車が多く危険である。

〈対策〉  
・登下校指導【中学校】

〈対策〉  
・車両進入禁止時間帯規制変更  
(7:00~8:00に変更)【福島警察署】

〈対策〉  
・看板設置検討  
※街路灯、照明灯の設置数は、設置基準の上限のため新設不可【福島市道路保全課】

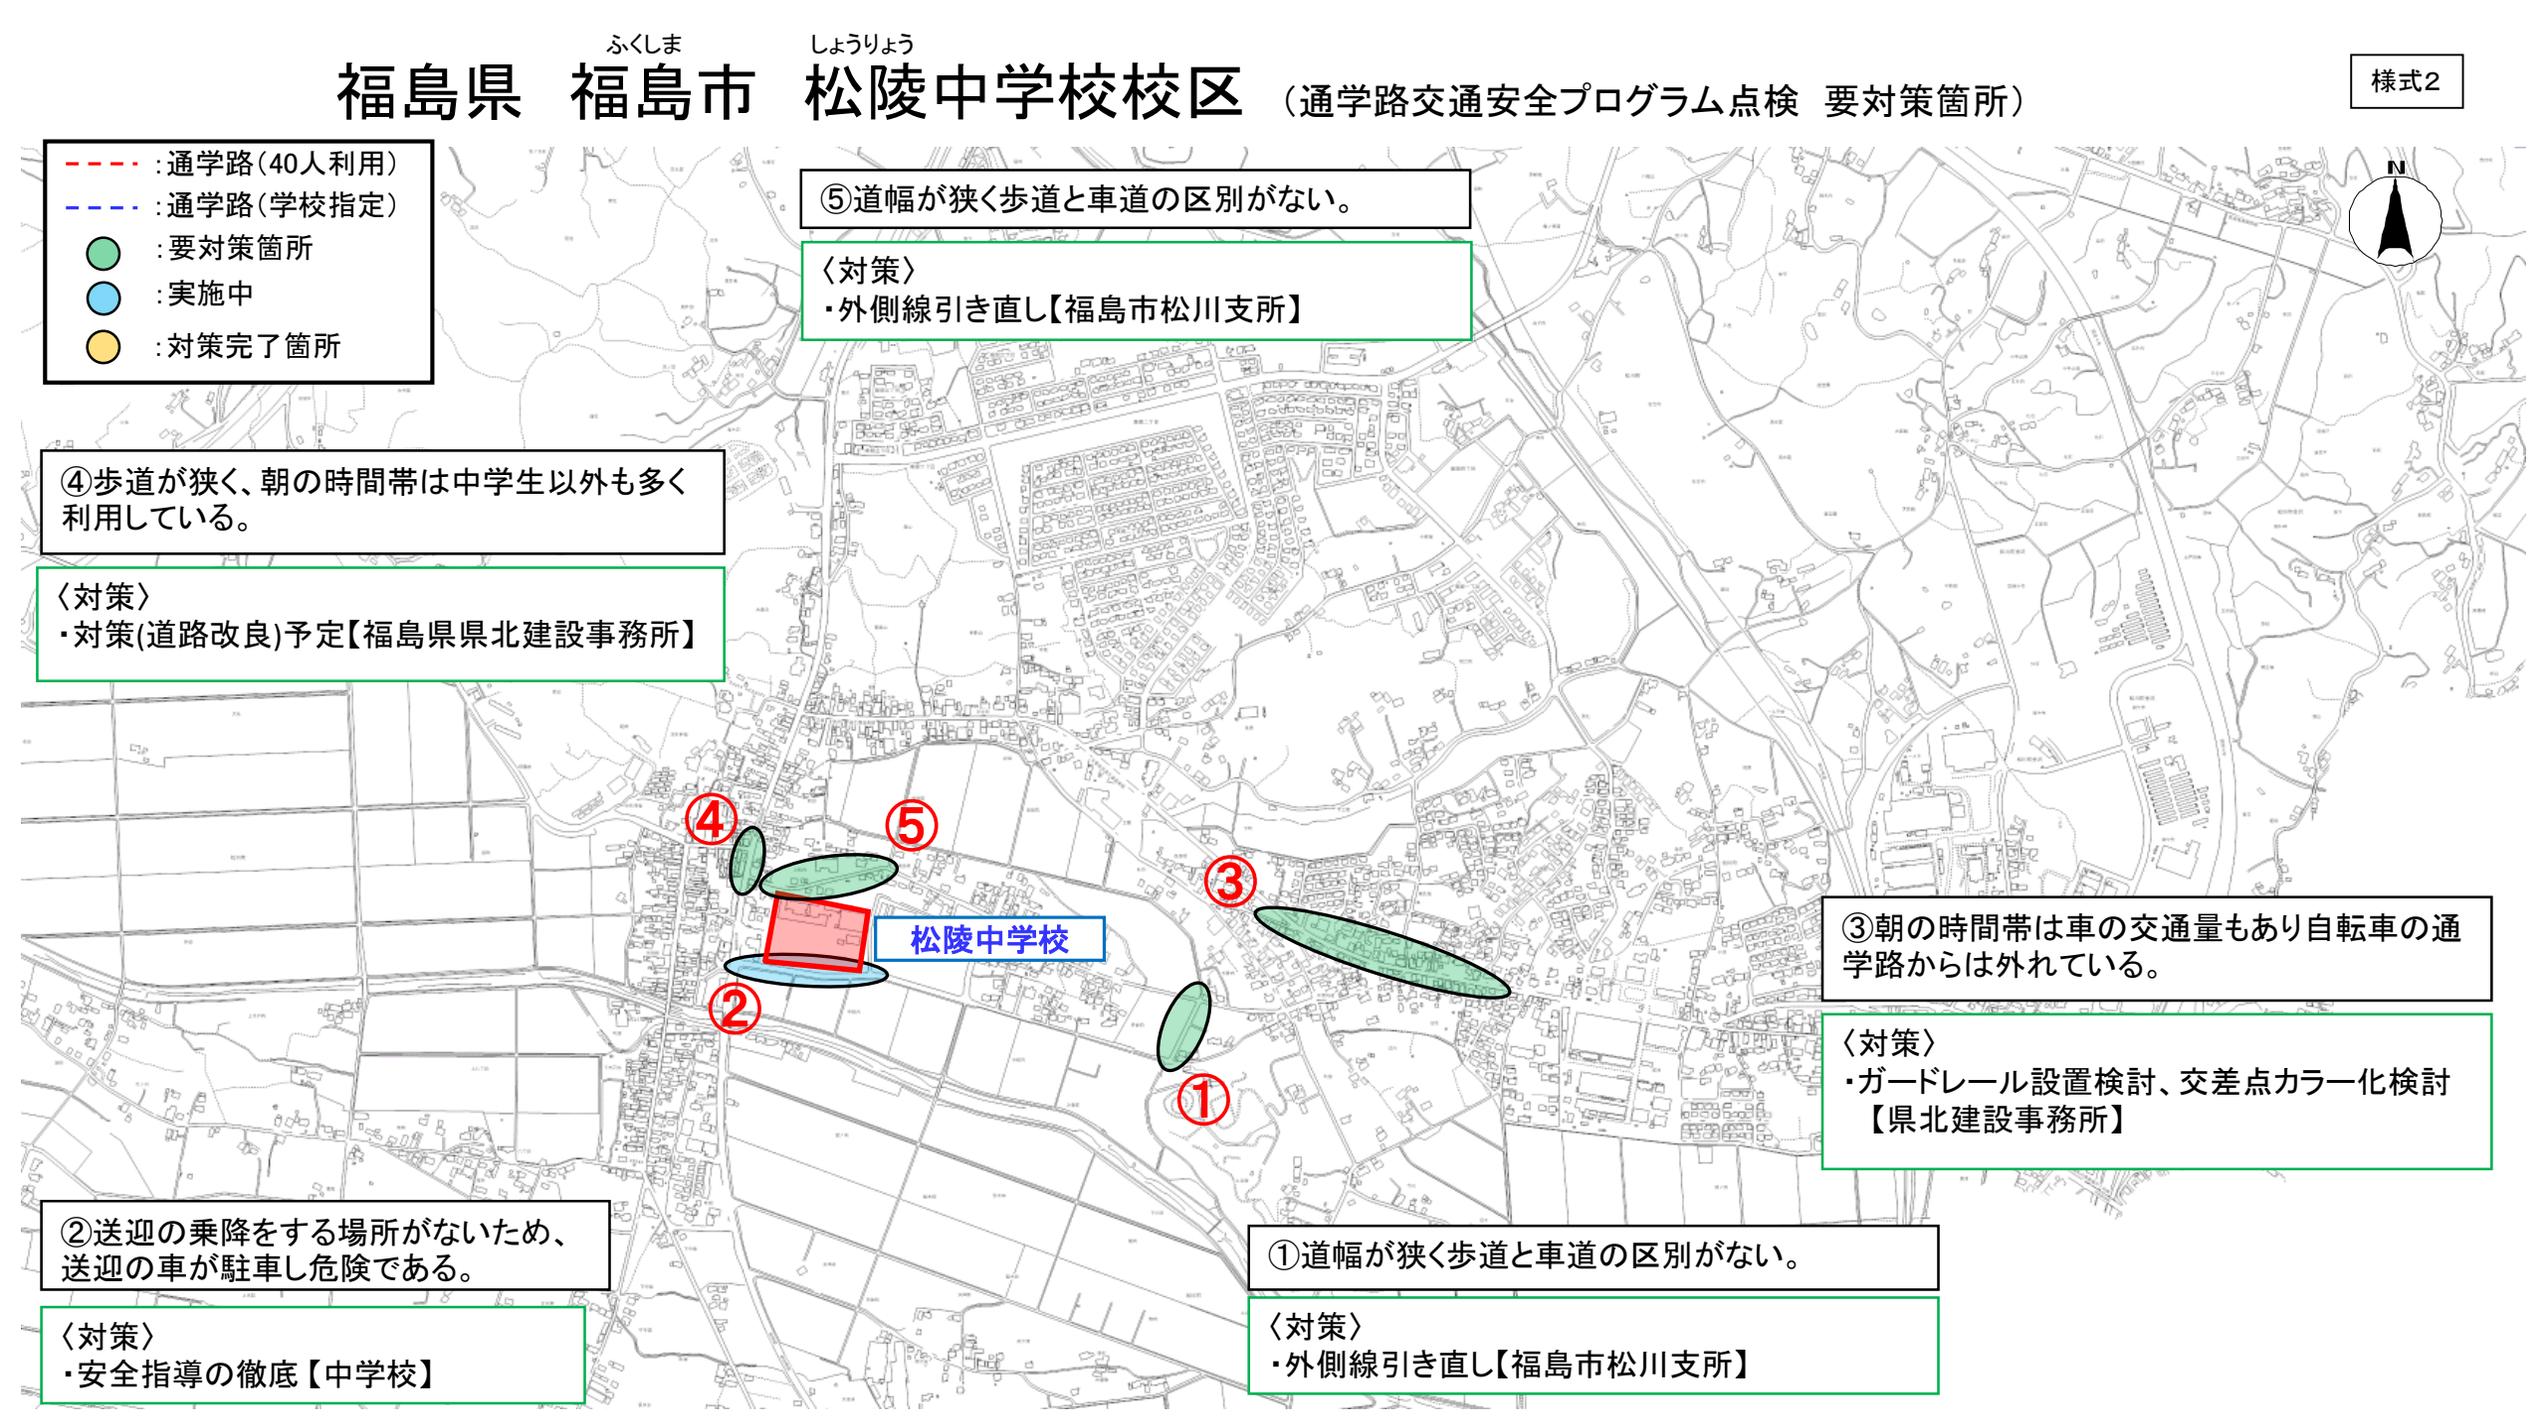
⑤道幅が狭く歩道と車道の区別がない。

④歩道が狭く、朝の時間帯は中学生以外も多く利用している。

③朝の時間帯は車の交通量もあり自転車の通学路からは外れている。

②送迎の乗降をする場所がないため、送迎の車が駐車し危険である。

①道幅が狭く歩道と車道の区別がない。

〈対策〉  
・外側線引き直し【福島市松川支所】

〈対策〉  
・対策(道路改良)予定【福島県県北建設事務所】

〈対策〉  
・ガードレール設置検討、交差点カラー化検討【県北建設事務所】

〈対策〉  
・安全指導の徹底【中学校】
