# 福島県 福島市 福島第一小学校校区 (通学路交通安全プログラム点検 要対策箇所)

# 福島県 福島市 福島第二小学校校区 (通学路交通安全プログラム点検 要対策箇所)

# 福島県 福島市 福島第三小学校校区① (通学路交通安全プログラム点検 要対策箇所)

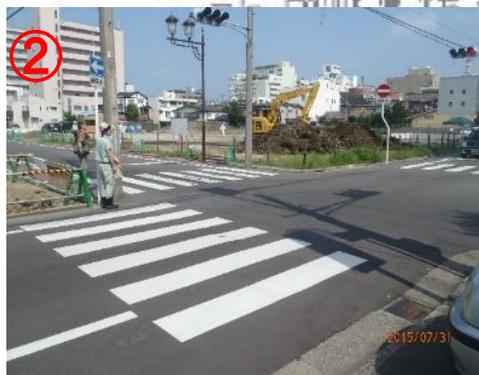
②交差点に歩行者のたまり場が無く交通量も多いため、車両との接触事故が発生しそうで危険である。また、歩道がないため危険である。

〈対策〉  
・車線分離標の設置【福島市道路保全課】  
・道路拡張の計画あり【福島市道路建設課】  
・道路標識の移設【福島警察署】

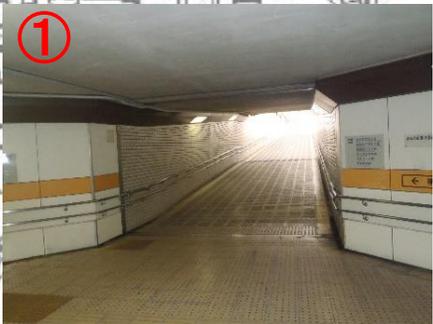
①不審者情報がある。また自転車がスピードを出してくるので接触事故が発生しそうで危険である。

〈対策〉  
・見廻りの実施【福島警察】  
・地下歩道の電灯の照度を上げる。  
・防犯カメラを設置する【福島河川国道事務所】

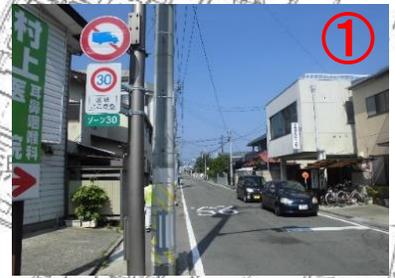
①自転車と児童が接触しそうで危険である。

〈対策〉  
・保護者等に通学指導の協力をいただき、様子を見る。【小学校】

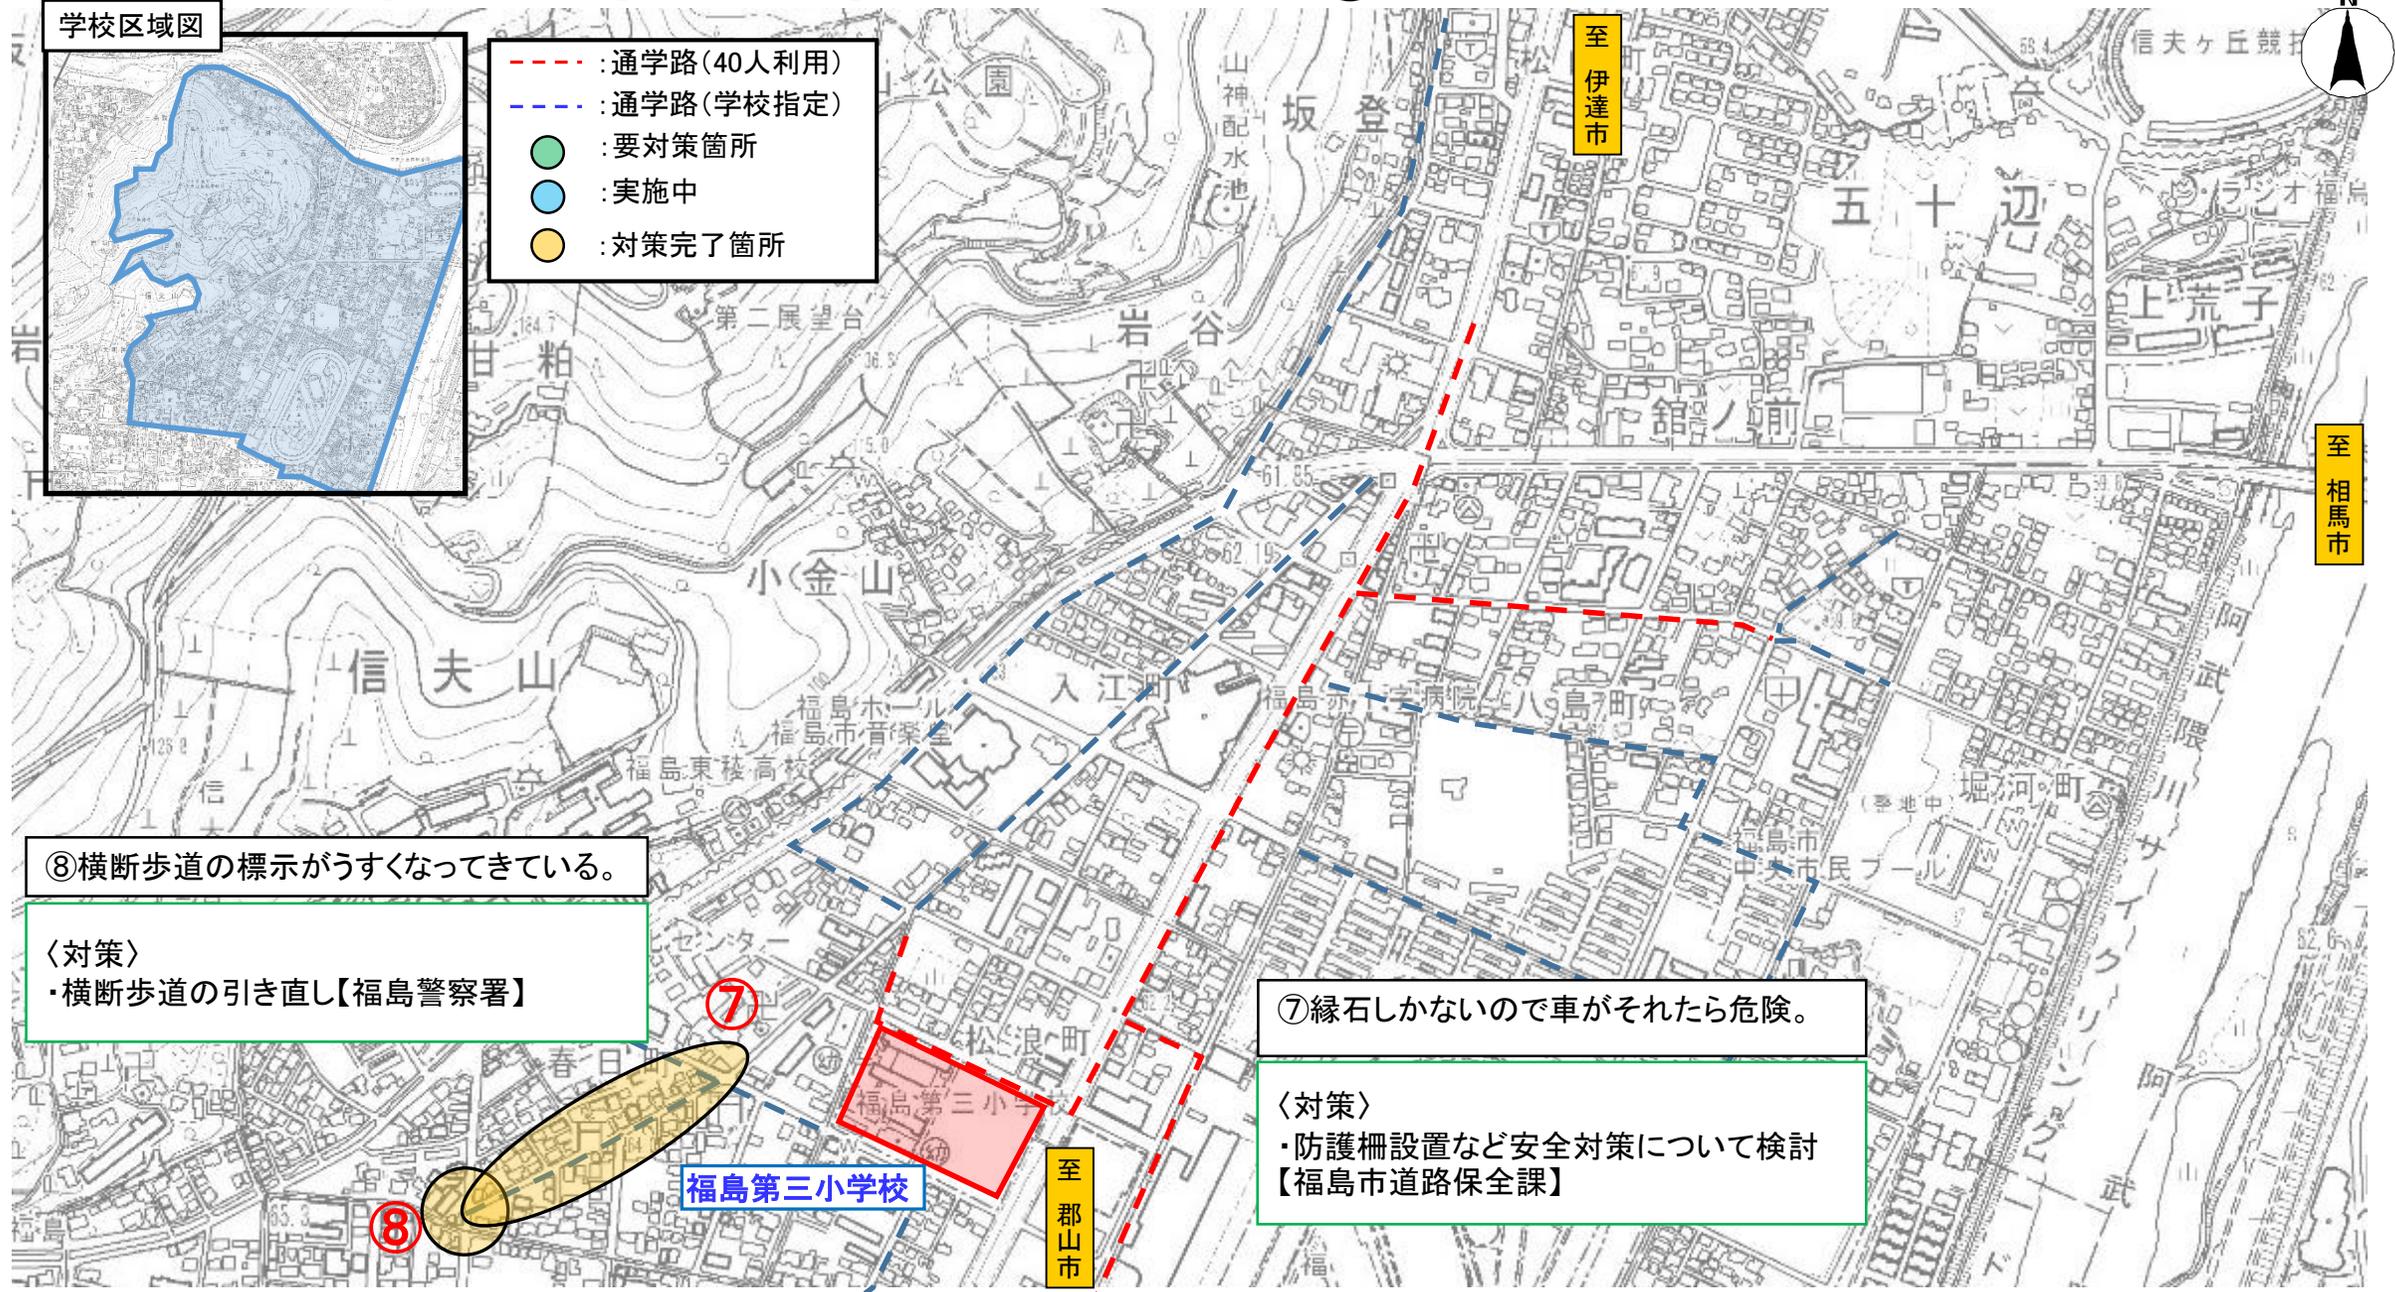
⑧横断歩道の標示がうすくなってきている。

⑦縁石しかないので車がそれたら危険。

〈対策〉  
 ・横断歩道の引き直し【福島警察署】

〈対策〉  
 ・防護柵設置など安全対策について検討【福島市道路保全課】

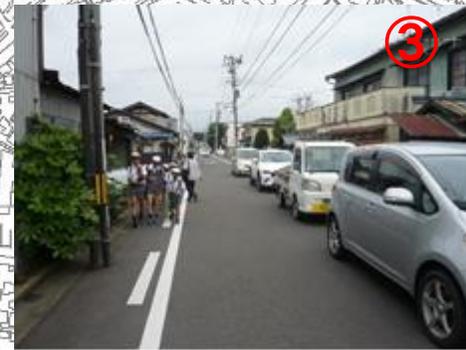
③朝夕の通学時間帯に、交通量が多いことや、道路が狭く歩道がないため危険である。

〈対策〉  
・道路幅員拡幅(施工中)【福島市道路建設課】

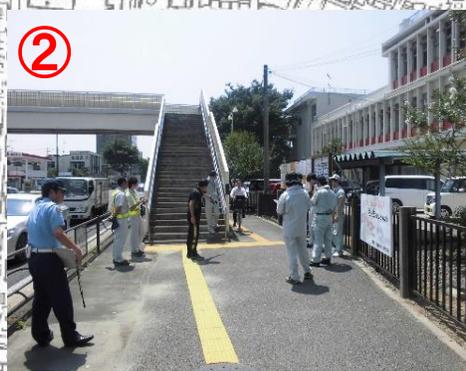
②歩道橋から歩道に出る際、歩道を走っている自転車と接触するおそれがあり危険である。

〈対策〉  
・カーブミラーの設置・注意喚起看板の設置  
・歩道に自転車と歩行者追突注意の路面標示を設置【福島河川国道事務所】

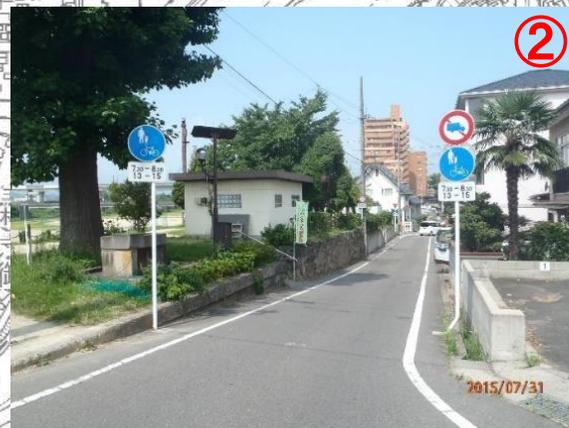
②朝の時間帯規制により車両進入禁止になっているが、車両が進入してきってしまうので危険である。

〈対策〉  
 ・標識の設置、移設検討【福島警察署】

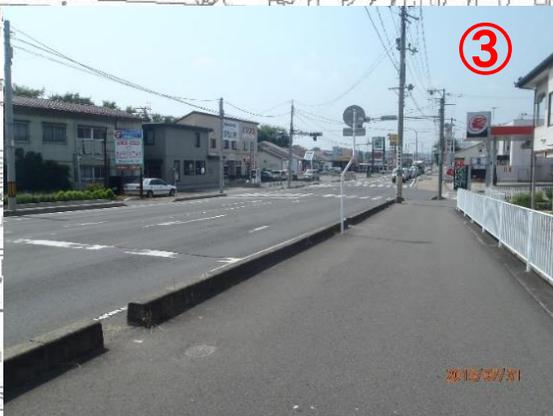
③車線が広がる箇所から自転車専用通行帯がなくなり、自転車が歩道を走行するので危険である。

〈対策〉  
 ・注意喚起看板の設置を検討【福島県県北建設事務所】

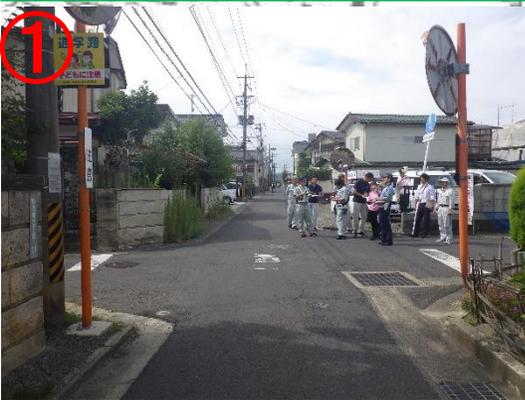
① 交差点マークが消えている。

〈対策〉  
・クロスマークの修繕【福島市道路保全課】

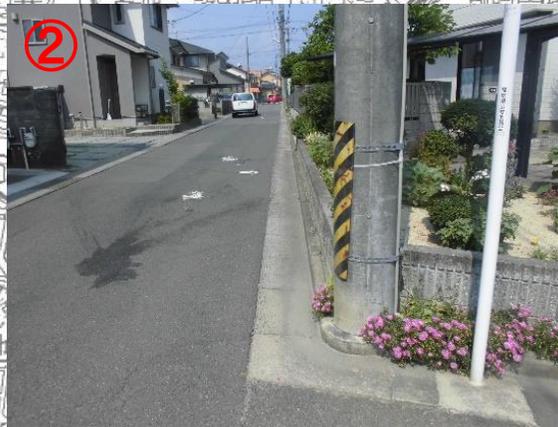
②幅員が狭く、L型側溝の上を歩行しなければならないが、歩きにくく危険である。

〈対策〉  
・U型側溝に布設替検討【福島市道路保全課】

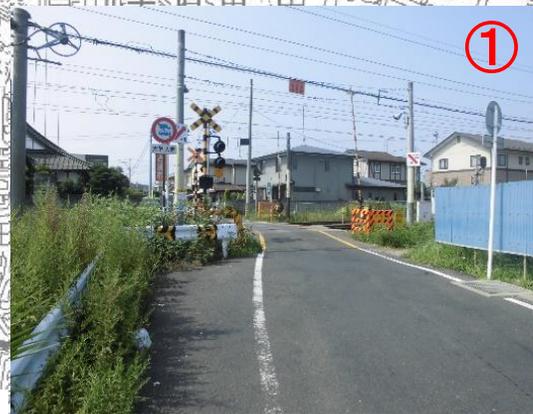
①踏切部で幅員が狭くなり、歩行空間が狭く危険である。

〈対策〉  
・見守り隊等、地域住民の協力依頼【小学校】

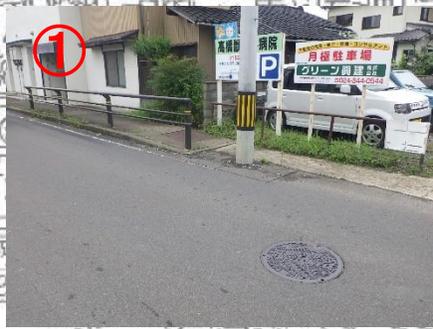
①道幅が狭く、歩道がない部分もあり、通学時は危険である。

〈対策〉  
・区画線の修繕【福島県北建設事務所】

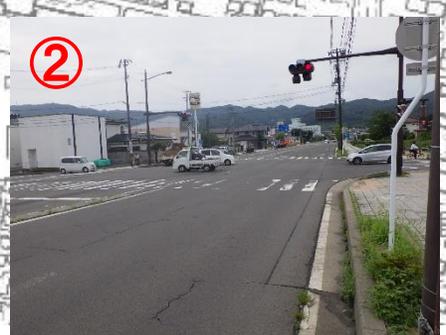
②三本木方面からの左折と小学校方面からの右折が混み、横断中の児童が巻き込まれる危険あり。

〈対策〉  
・通学の指導【小学校】

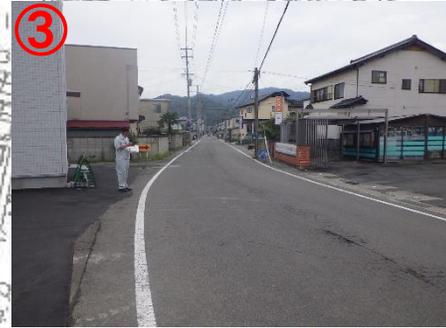
③歩道がなく、電柱もあるため、歩行者と車の接触の危険がある。

〈対策〉  
・通学の指導【小学校】
