福島県 福島市 杉妻小学校校区① (通学路交通安全プログラム点検 要対策箇所)

福島県 福島市 杉妻小学校校区② (通学路交通安全プログラム点検 要対策箇所)

福島県 福島市 蓬萊小学校校区

福島県 福島市 蓬萊東小学校校区① (通学路交通安全プログラム点検 要対策箇所)

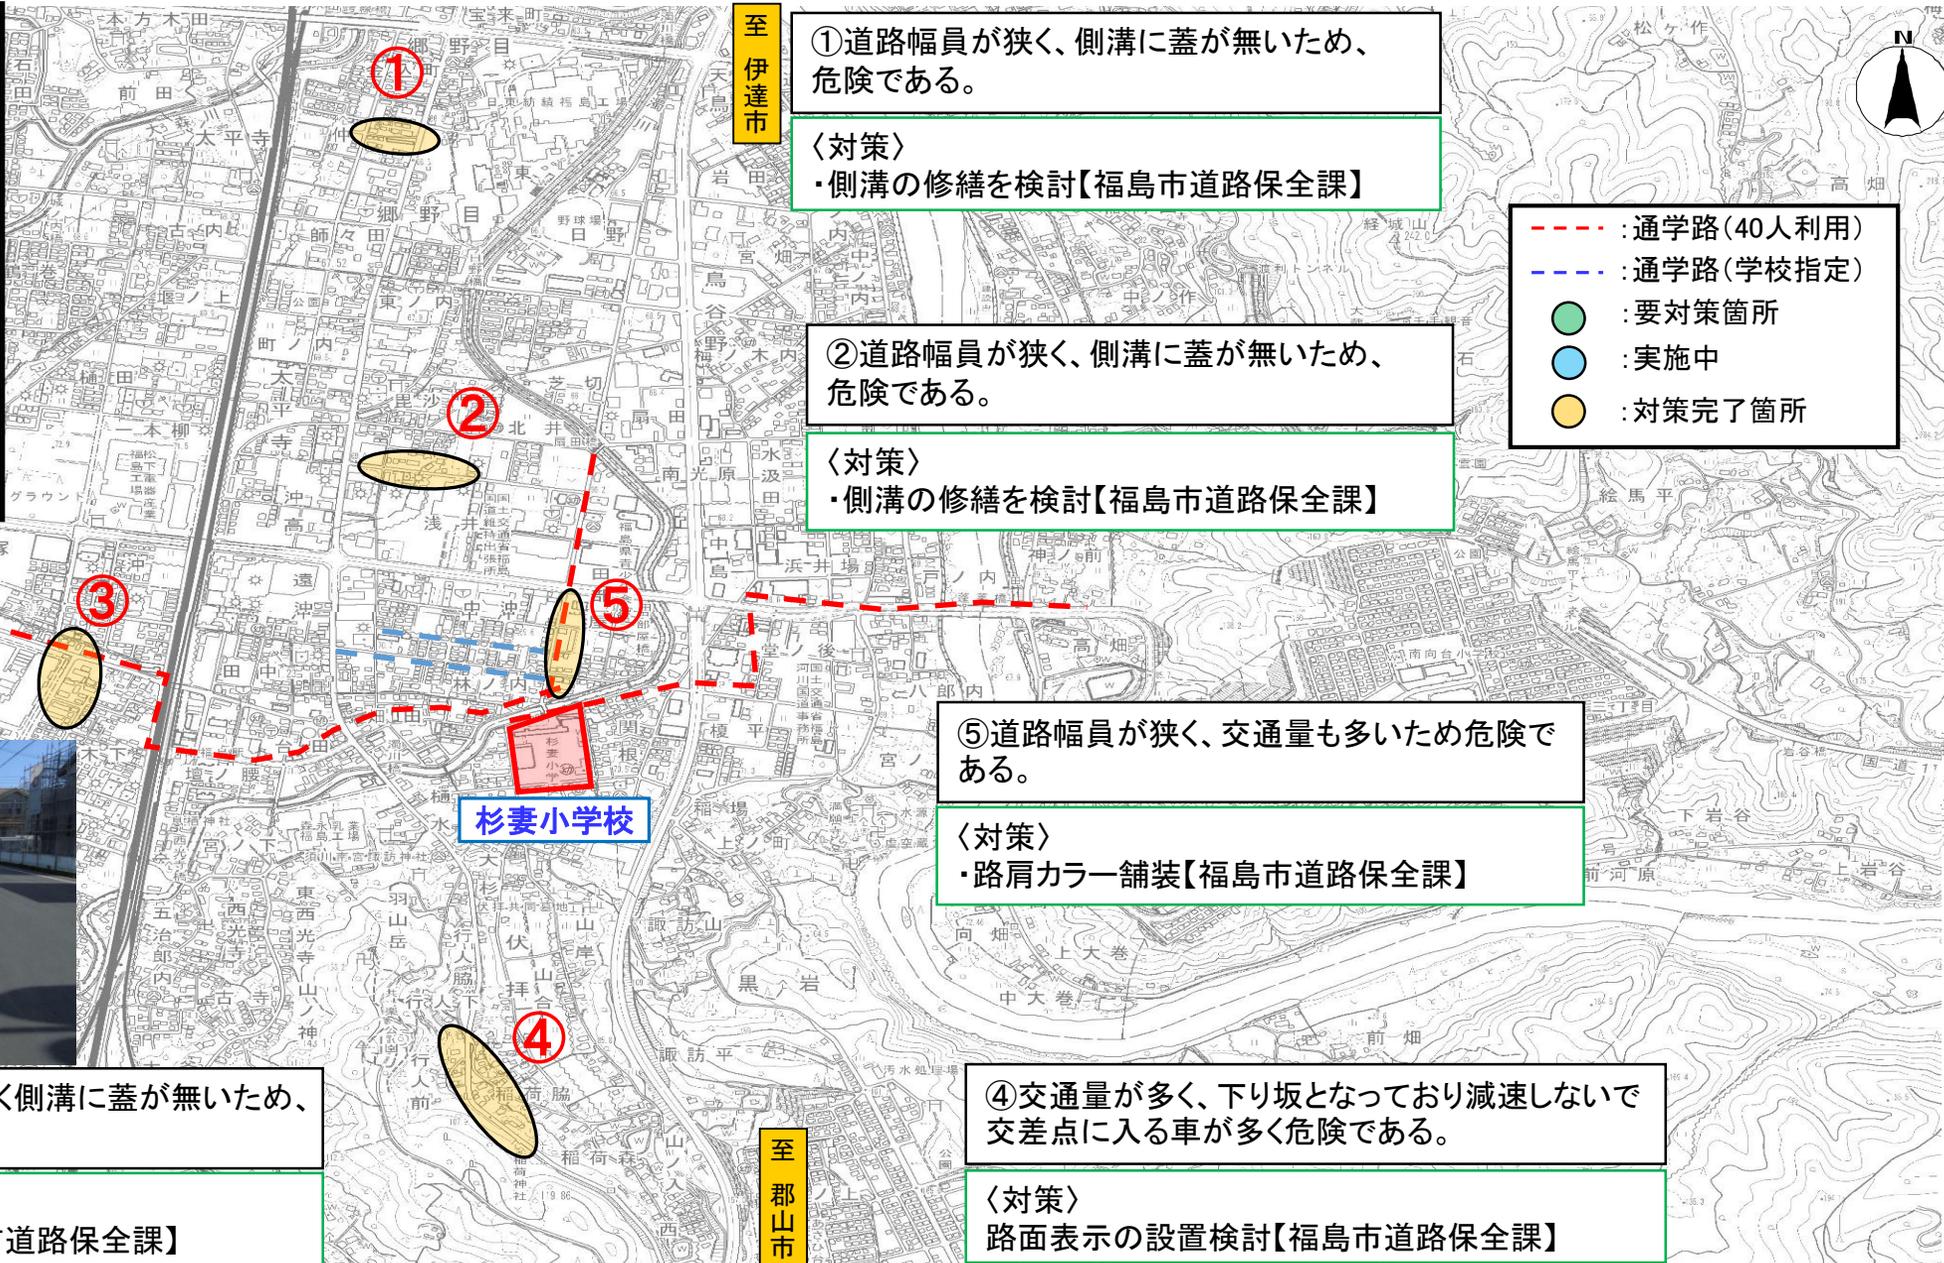
③交通量が多く、歩道も無く側溝に蓋が無いため、危険である。

〈対策〉
側溝の修繕を検討【福島市道路保全課】

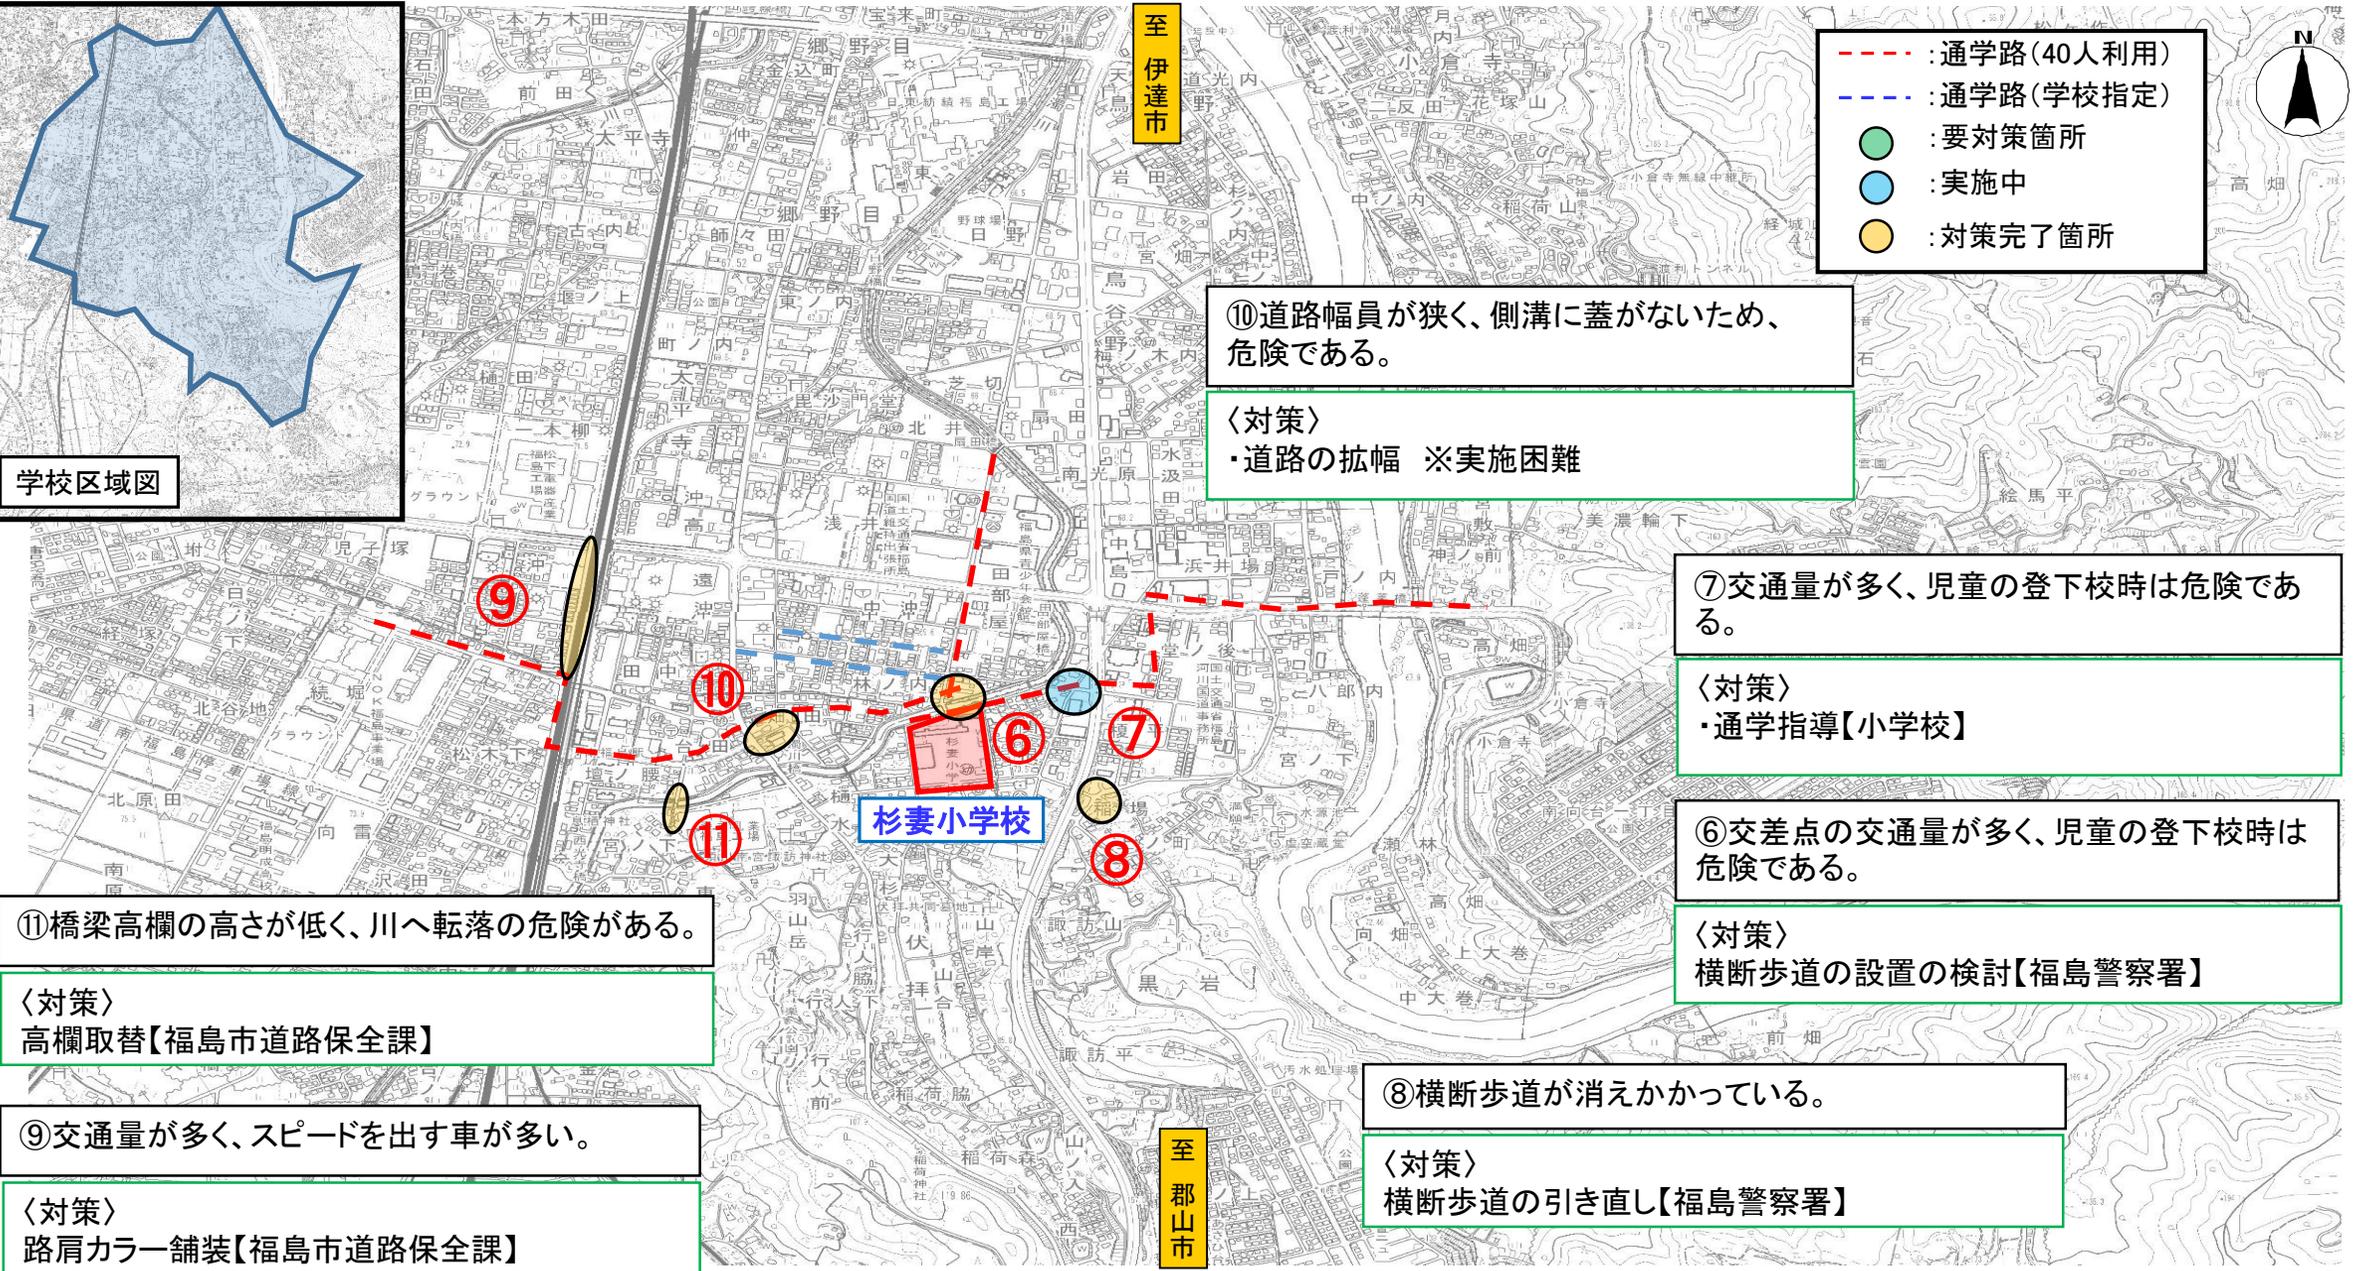
⑩道路幅員が狭く、側溝に蓋がないため、危険である。
 〈対策〉
 ・道路の拡幅 ※実施困難

⑦交通量が多く、児童の登下校時は危険である。
 〈対策〉
 ・通学指導【小学校】

⑥交差点の交通量が多く、児童の登下校時は危険である。
 〈対策〉
 横断歩道の設置の検討【福島警察署】

⑪橋梁高欄の高さが低く、川へ転落の危険がある。
 〈対策〉
 高欄取替【福島市道路保全課】

⑨交通量が多く、スピードを出す車が多い。
 〈対策〉
 路肩カラー舗装【福島市道路保全課】

⑧横断歩道が消えかかっている。
 〈対策〉
 横断歩道の引き直し【福島警察署】

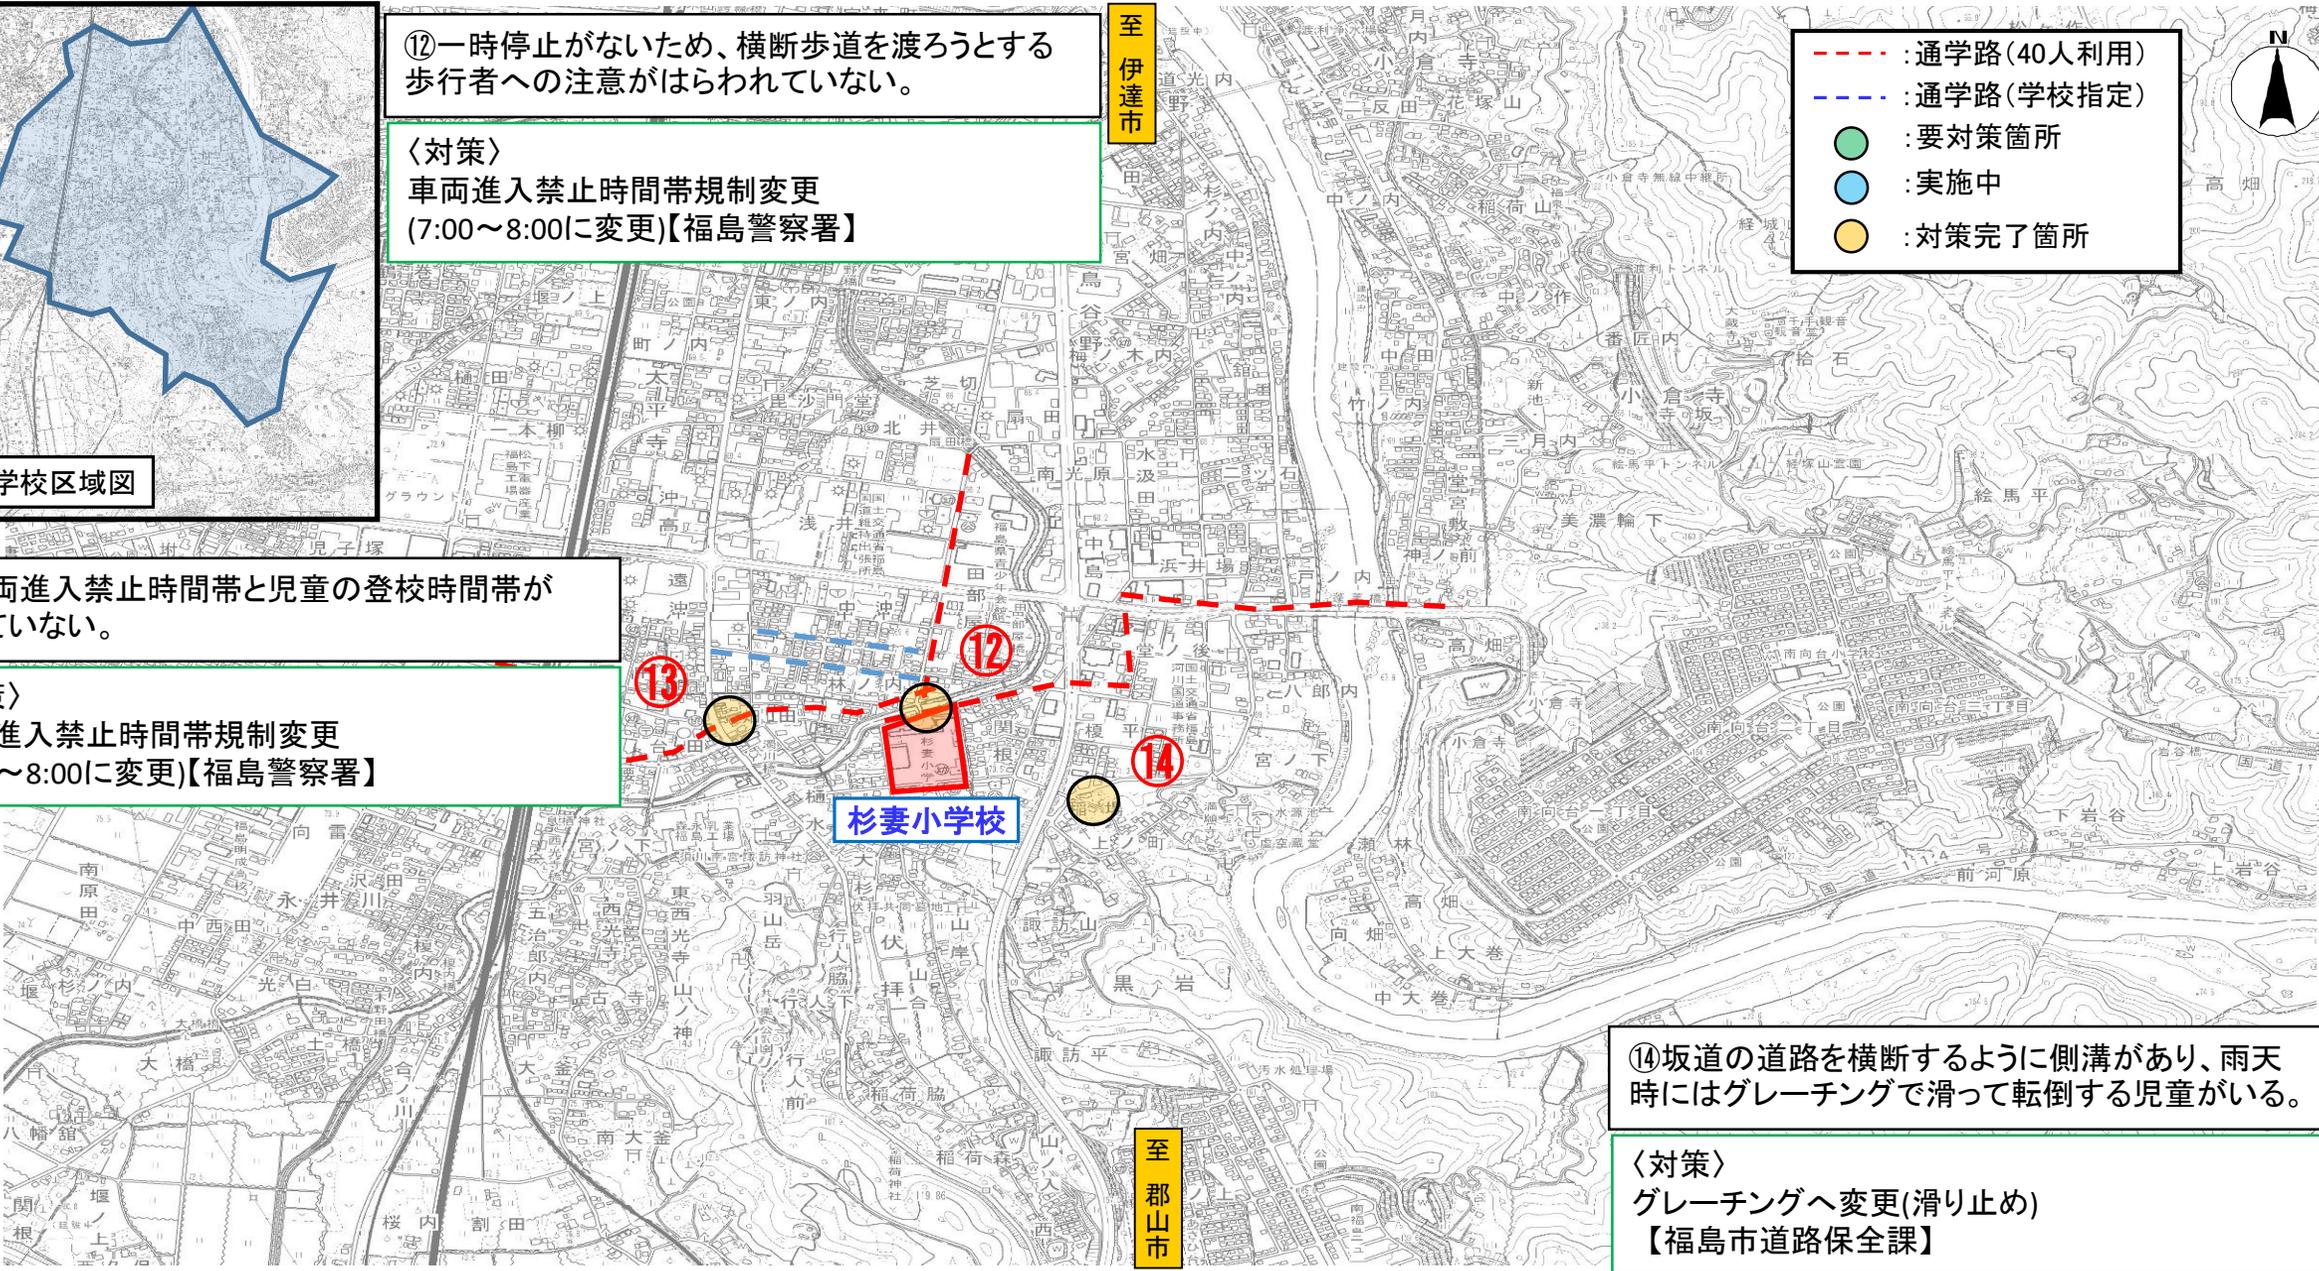
⑫一時停止がないため、横断歩道を渡ろうとする歩行者への注意がはられていない。

⑬車両進入禁止時間帯と児童の登校時間帯があていない。

⑭坂道の道路を横断するように側溝があり、雨天時にはグレーチングで滑って転倒する児童がいる。

〈対策〉
 車両進入禁止時間帯規制変更
 (7:00～8:00に変更)【福島警察署】

〈対策〉
 グレーチングへ変更(滑り止め)
 【福島市道路保全課】

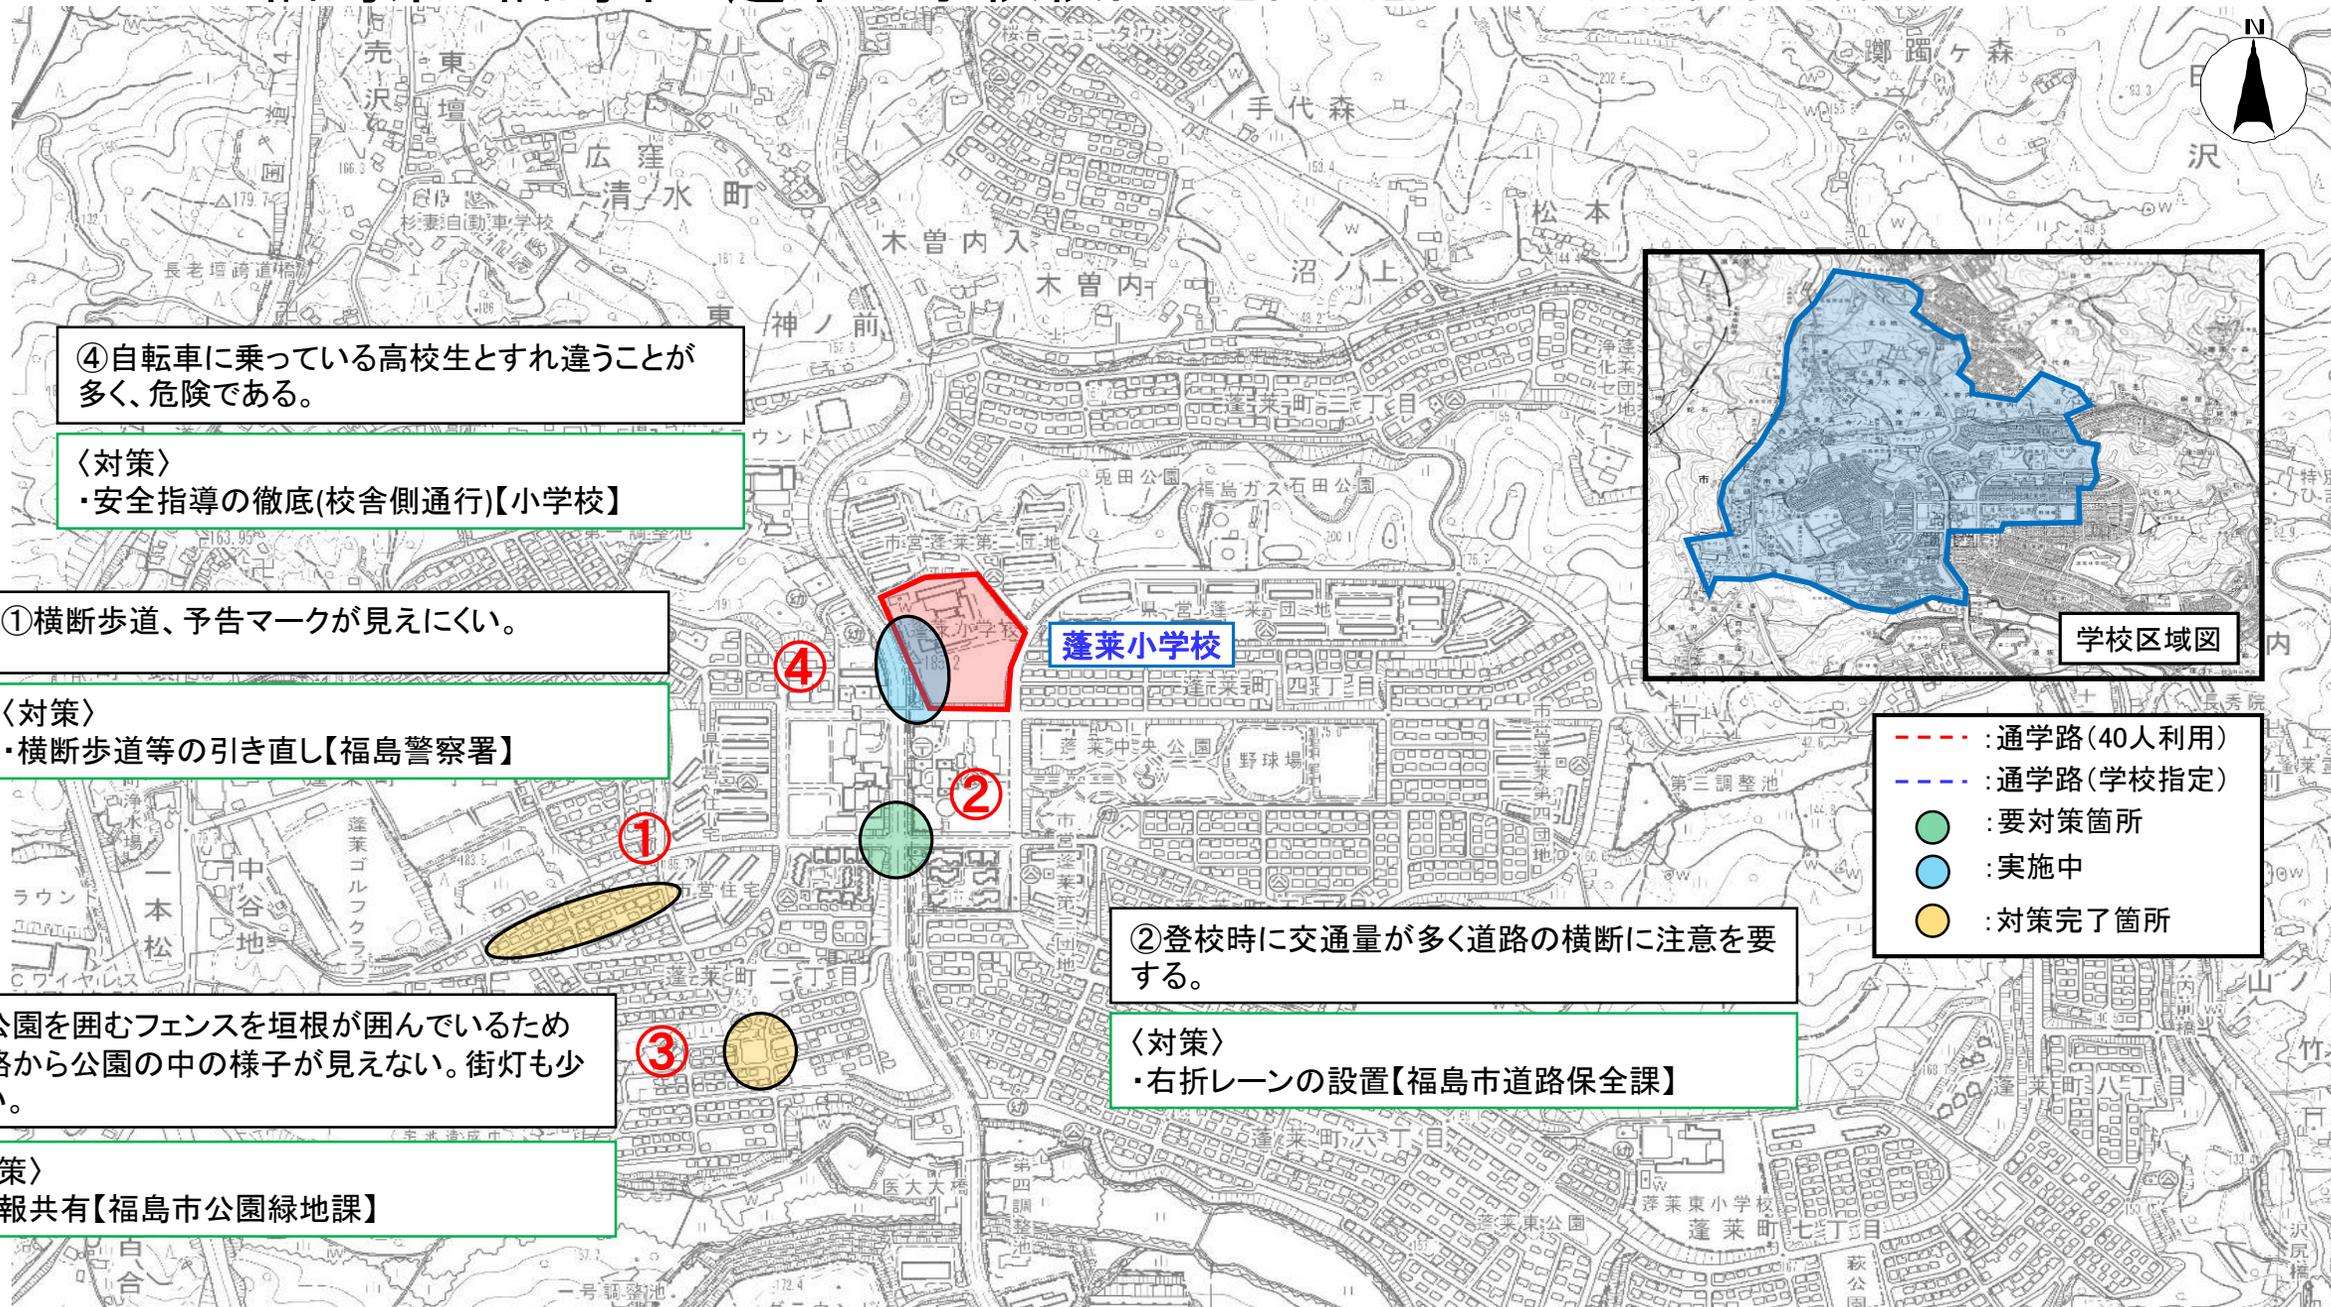
④ 自転車に乗っている高校生とすれ違うことが多く、危険である。

① 横断歩道、予告マークが見えにくい。

③ 公園を囲むフェンスを垣根が囲んでいるため道路から公園の中の様子が見えない。街灯も少ない。

② 登校時に交通量が多く道路の横断に注意を要する。

〈対策〉
・安全指導の徹底(校舎側通行)【小学校】

〈対策〉
・横断歩道等の引き直し【福島警察署】

〈対策〉
・情報共有【福島市公園緑地課】

〈対策〉
・右折レーンの設置【福島市道路保全課】

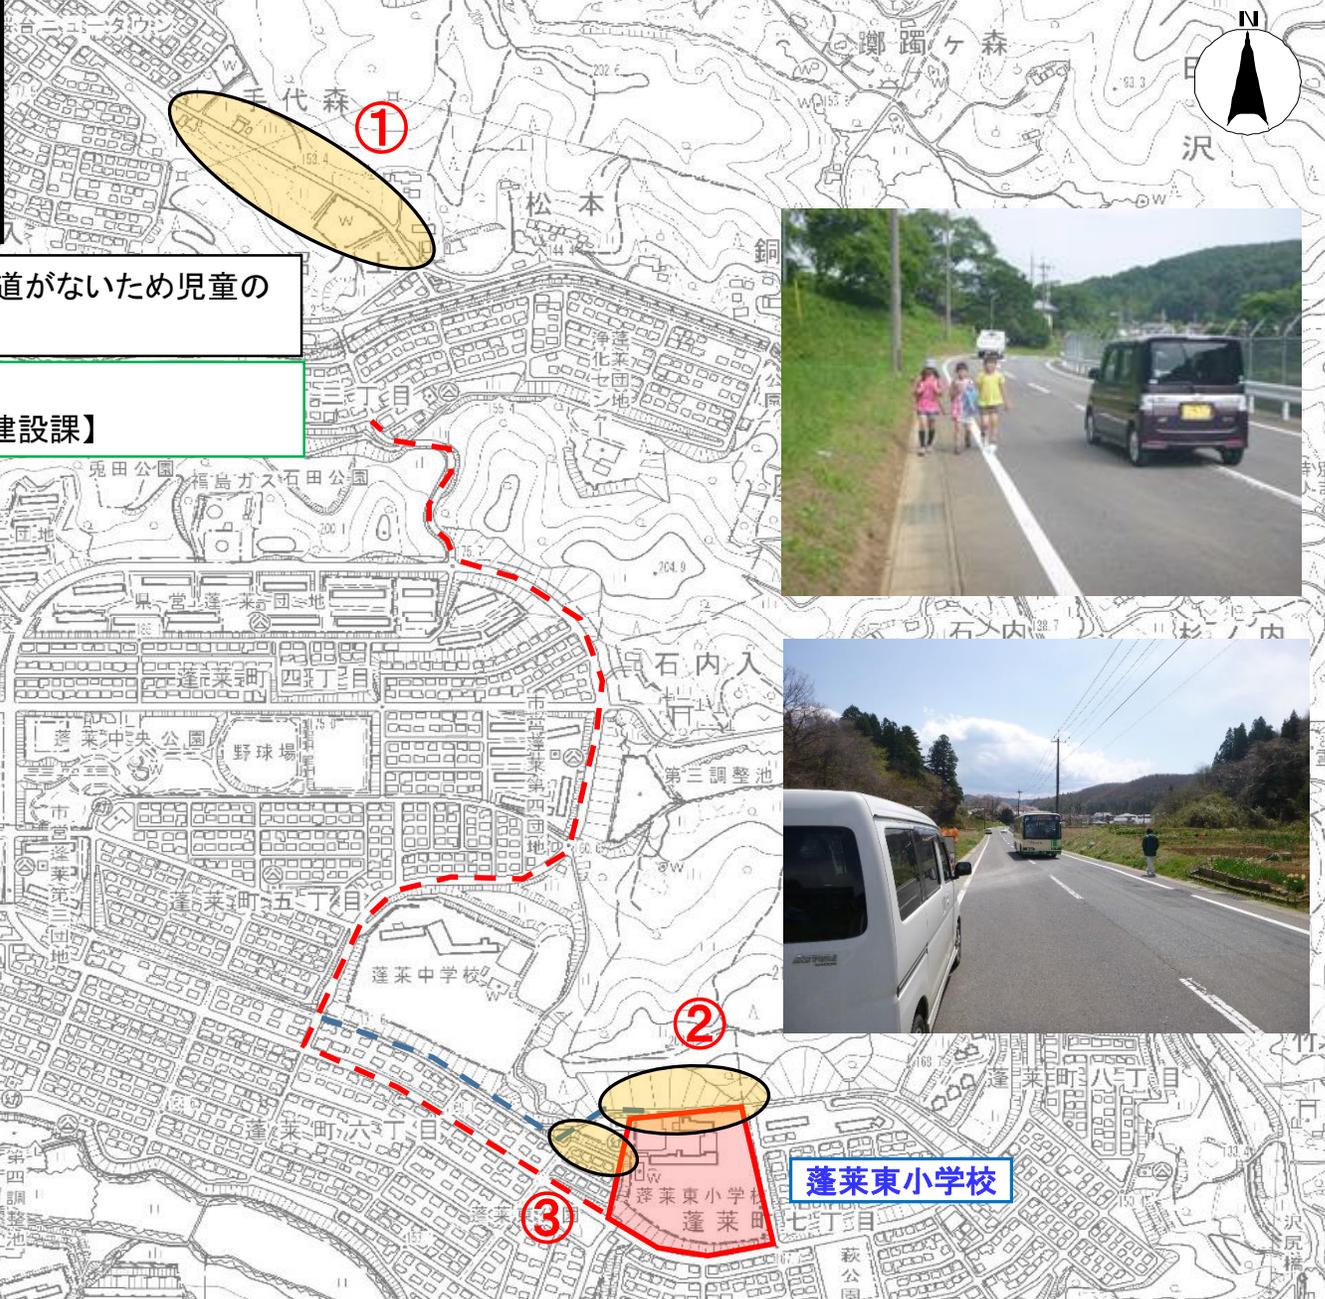
①朝夕の交通量が多く、歩道がないため児童の登下校時は危険である。

②道路側溝に蓋がかかっていないため、登下校時危険である。

③歩道が無くなり、道路側溝に蓋がかかっていないため危険である。

〈対策〉
・歩道の設置【福島市道路建設課】

〈対策〉
・側溝に蓋掛け【福島市道路保全課】

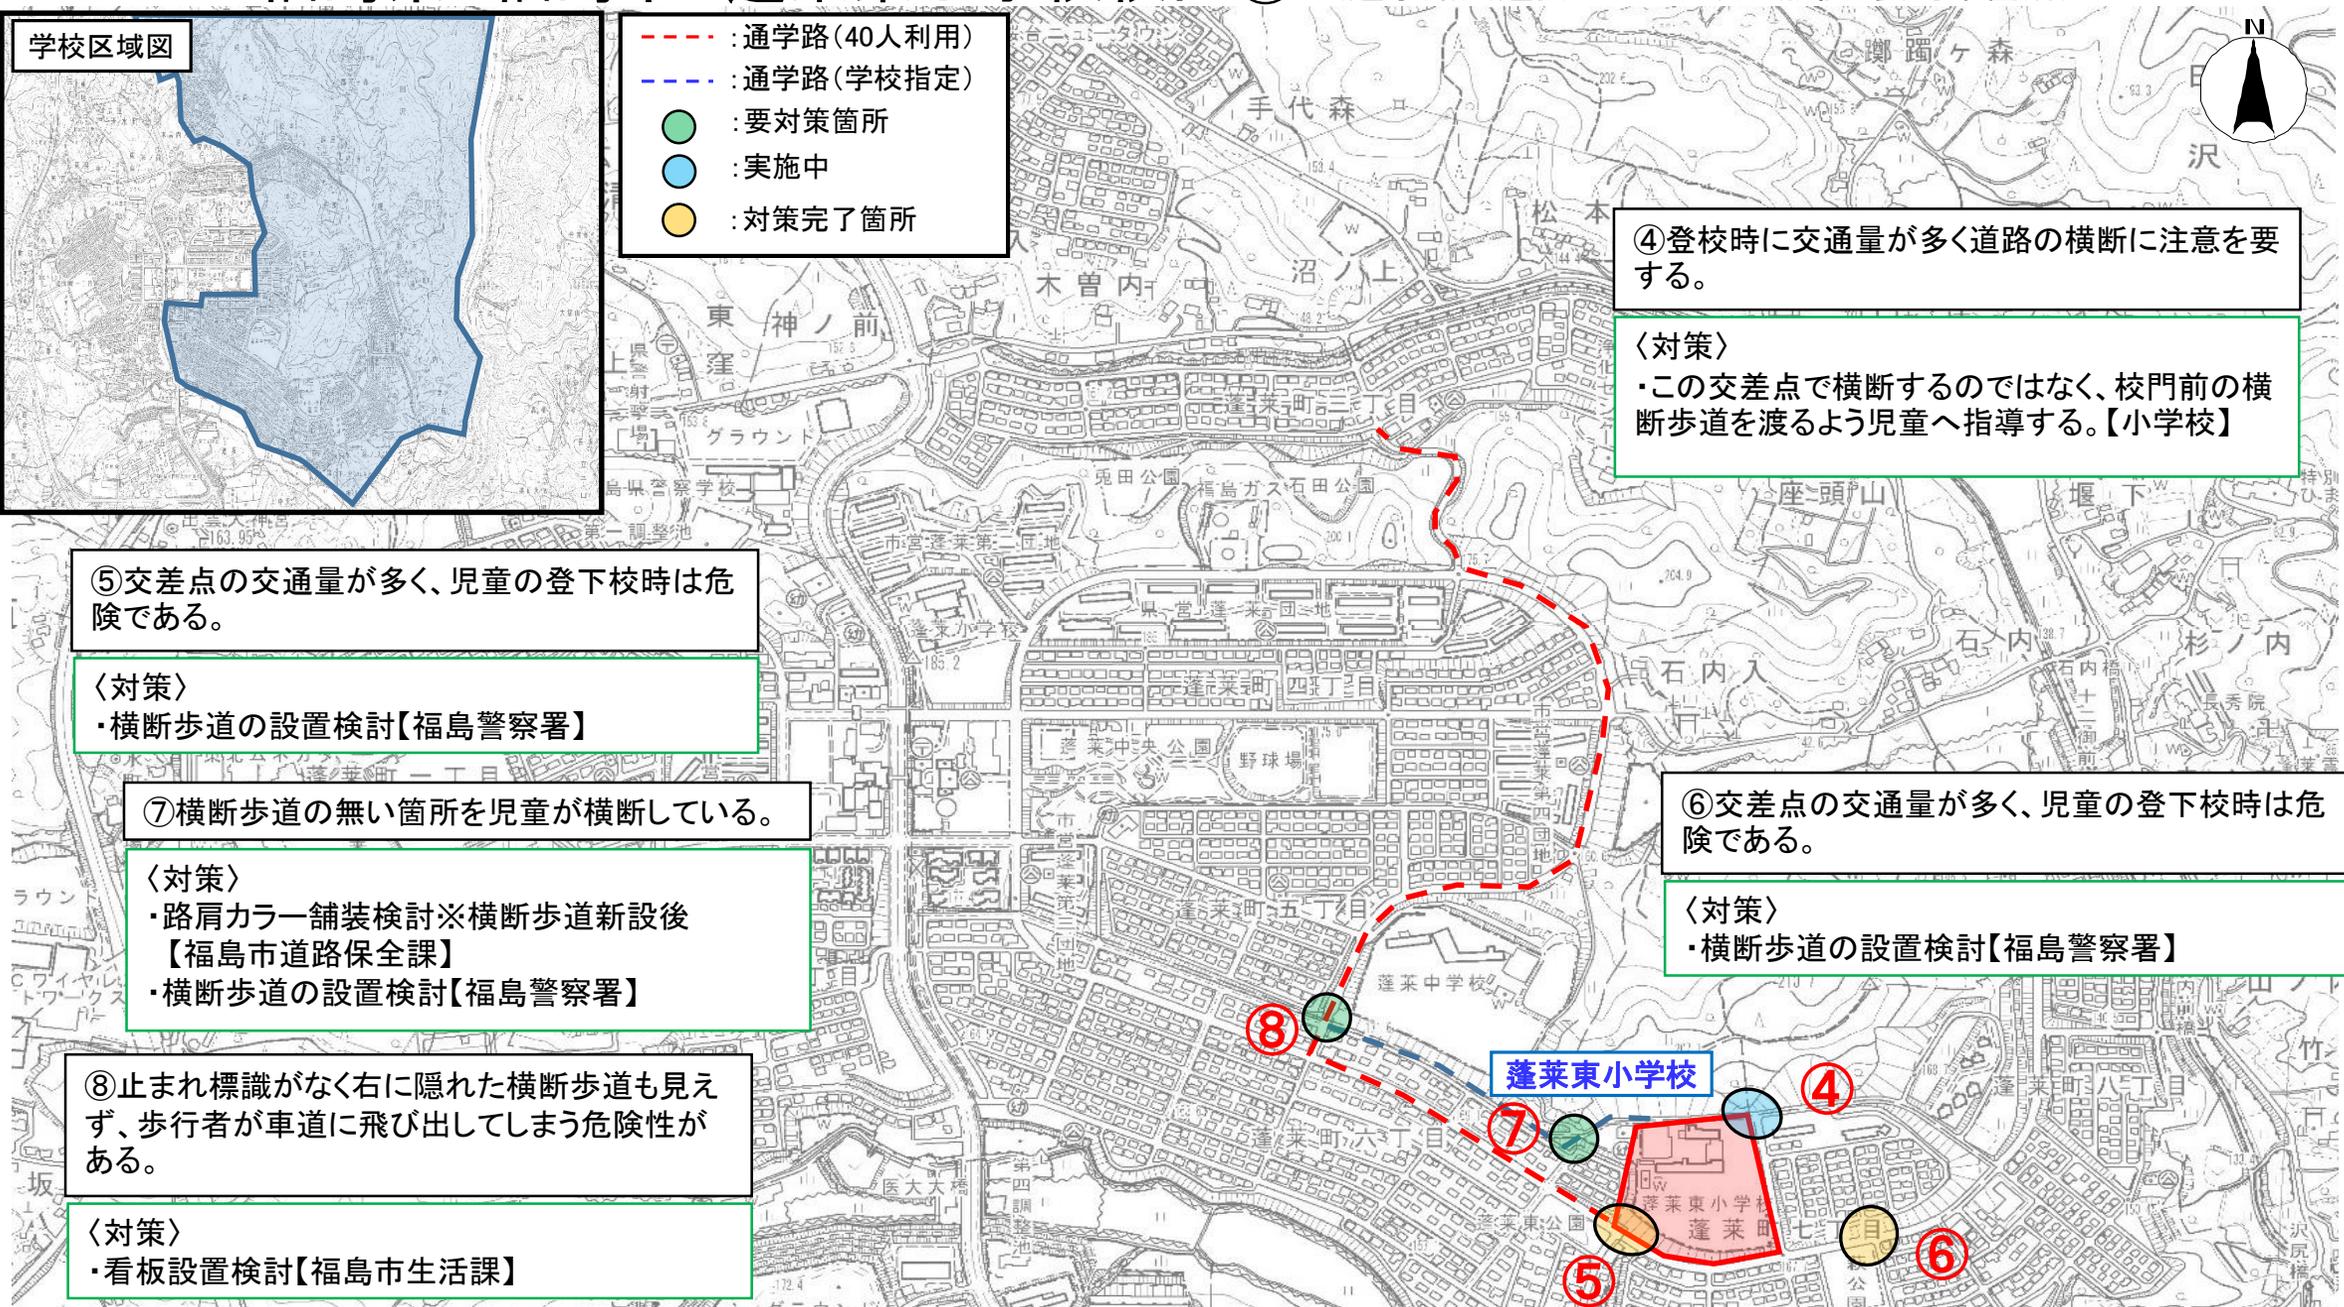
④登校時に交通量が多く道路の横断に注意を要する。

⑤交差点の交通量が多く、児童の登下校時は危険である。

⑦横断歩道の無い箇所を児童が横断している。

⑧止まれ標識がなく右に隠れた横断歩道も見えず、歩行者が車道に飛び出してしまう危険性がある。

⑥交差点の交通量が多く、児童の登下校時は危険である。

〈対策〉
・この交差点で横断するのではなく、校門前の横断歩道を渡るよう児童へ指導する。【小学校】

〈対策〉
・横断歩道の設置検討【福島警察署】

〈対策〉
・路肩カラー舗装検討※横断歩道新設後【福島市道路保全課】
・横断歩道の設置検討【福島警察署】

〈対策〉
・看板設置検討【福島市生活課】

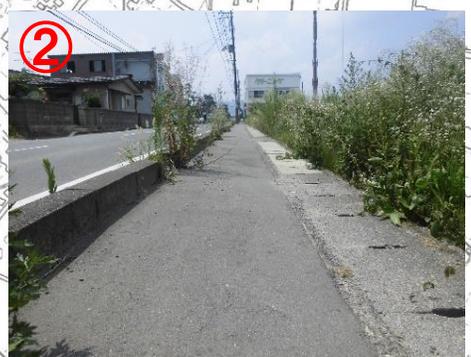
②歩道に傾斜があり冬期間の通行が危険である。

〈対策〉
・歩道の修繕【福島市道路保全課】

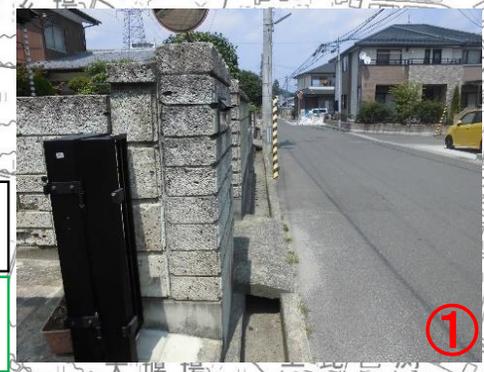
①幅員が狭く、側溝に蓋がないため転落の恐れがあり危険である。

〈対策〉
・道路側溝に蓋掛け【福島市道路保全課】

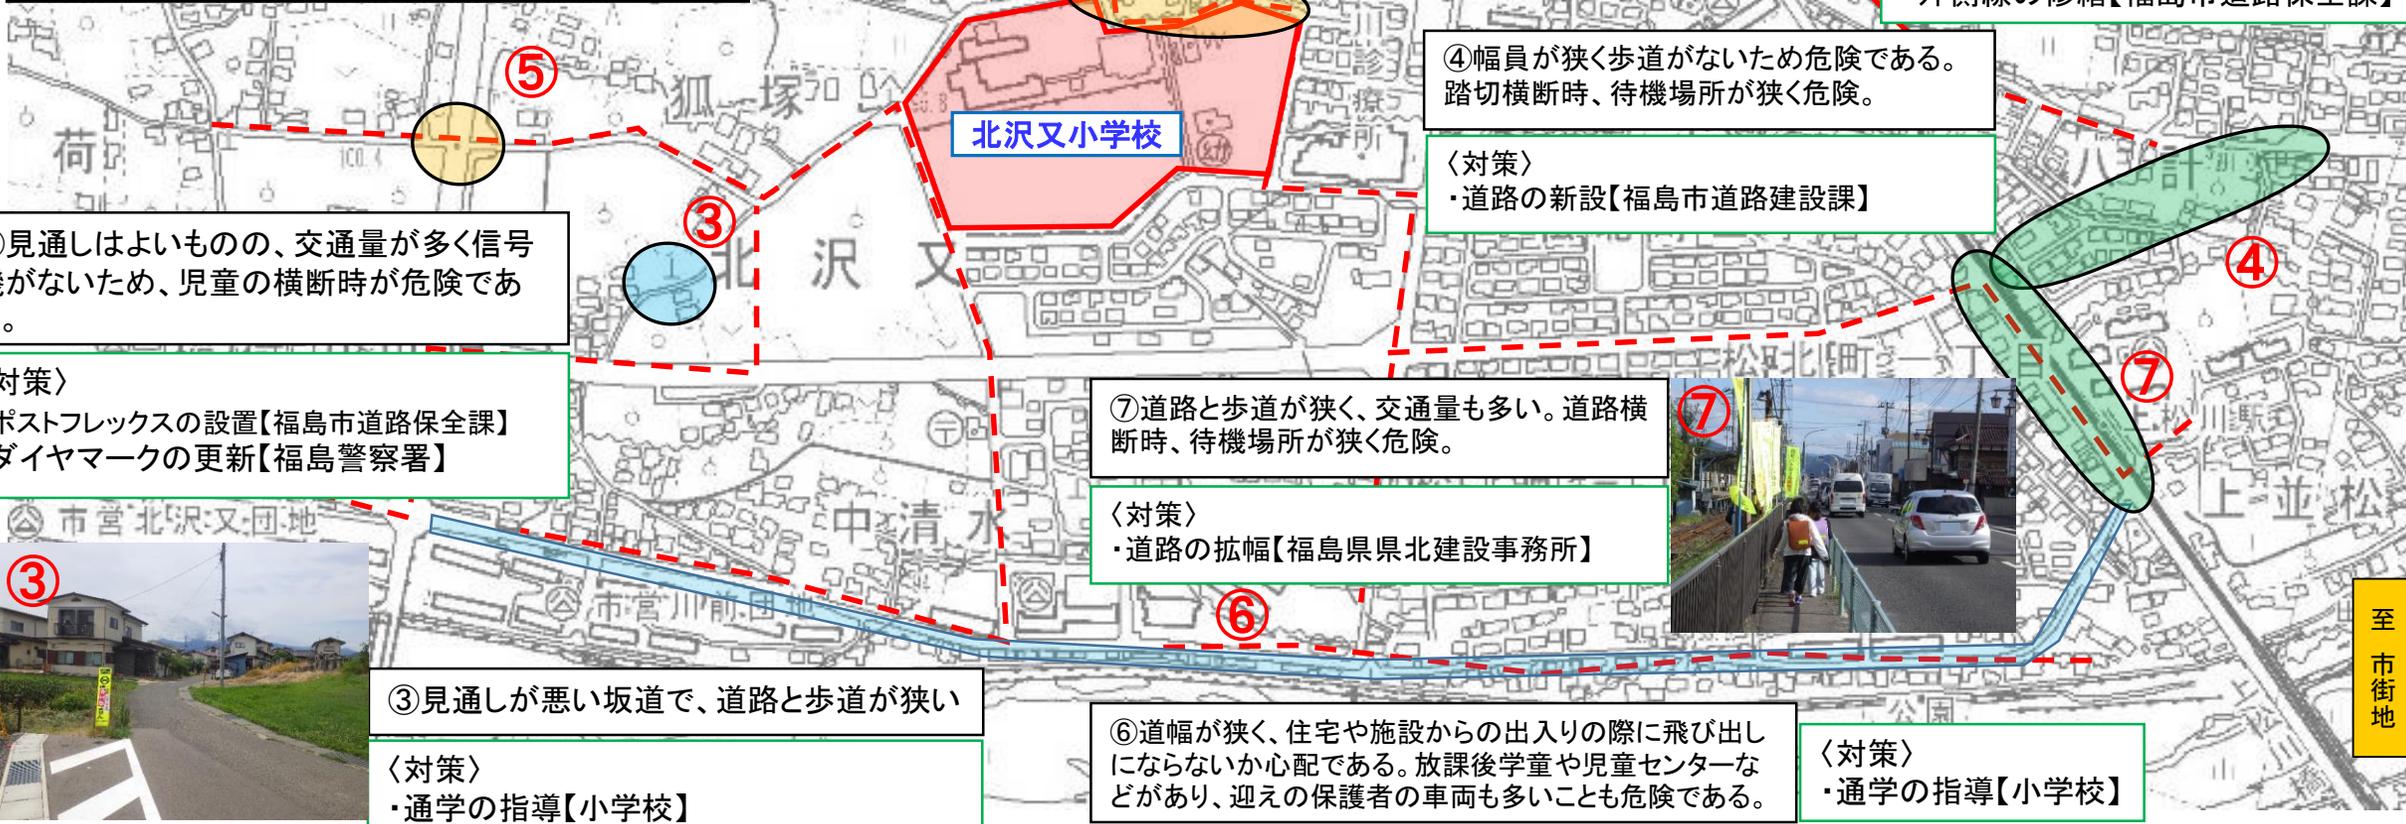
④幅員が狭く歩道がないため危険である。踏切横断時、待機場所が狭く危険。

⑤見通しはよいものの、交通量が多く信号機がないため、児童の横断時が危険である。

⑦道路と歩道が狭く、交通量も多い。道路横断時、待機場所が狭く危険。

〈対策〉
・道路の新設【福島市道路建設課】

〈対策〉
・ポストフレックスの設置【福島市道路保全課】
・ダイヤモンドの更新【福島警察署】

〈対策〉
・道路の拡幅【福島県北建設事務所】

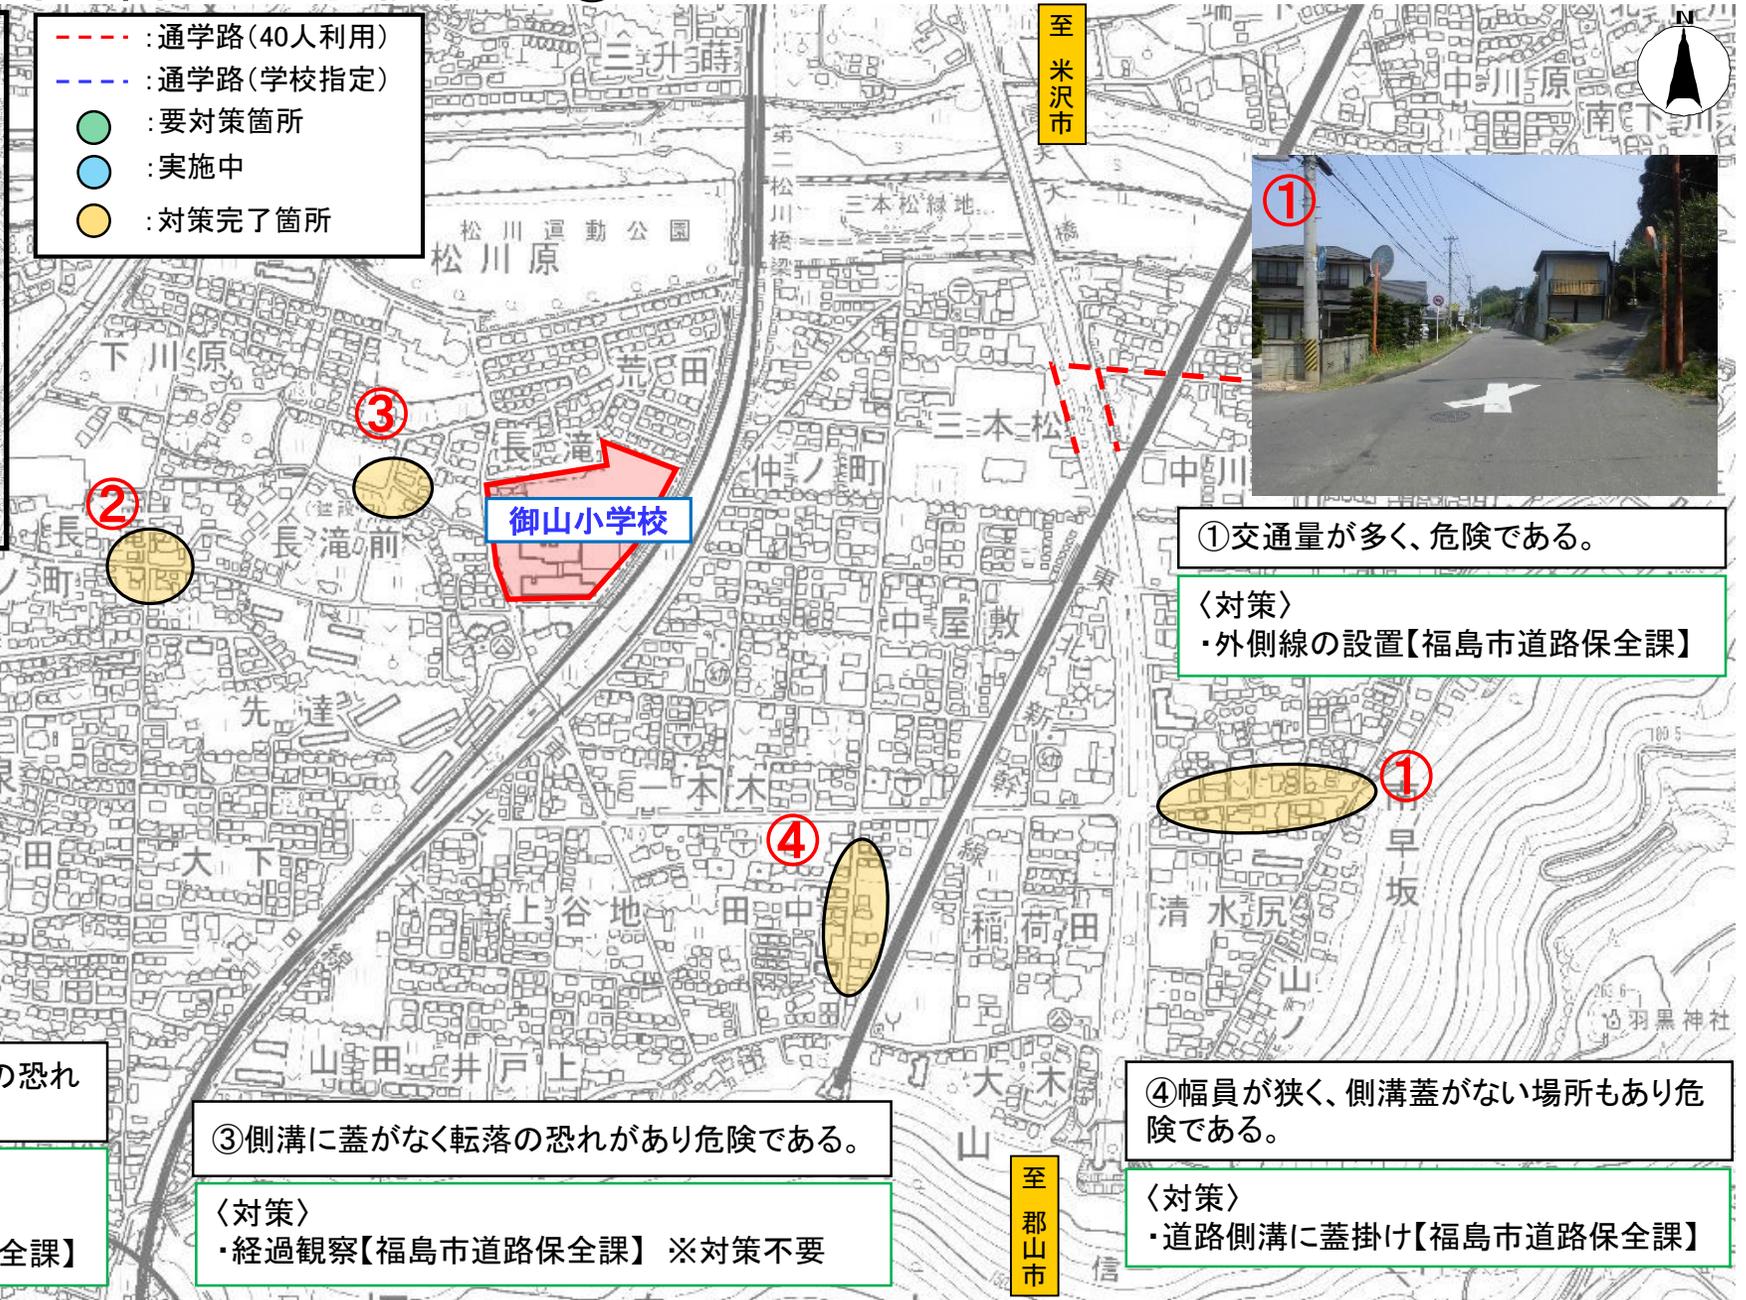
① 交通量が多く、危険である。

④ 幅員が狭く、側溝蓋がない場所もあり危険である。

③ 側溝に蓋がなく転落の恐れがあり危険である。

② 狭小道路の交差点であり、事故発生の恐れがあり危険である。

〈対策〉
・外側線の設置【福島市道路保全課】

〈対策〉
・道路側溝に蓋掛け【福島市道路保全課】

〈対策〉
・経過観察【福島市道路保全課】 ※対策不要

〈対策〉
・見守り隊の協力【小学校】
・交差点のカラー舗装化【福島市道路保全課】
