福島県 福島市 杉妻小学校校区① (通学路交通安全プログラム点検 要対策箇所)

福島県 福島市 杉妻小学校校区② (通学路交通安全プログラム点検 要対策箇所)

福島県 福島市 蓬萊小学校校区

福島県 福島市 蓬萊東小学校校区① (通学路交通安全プログラム点検 要対策箇所)

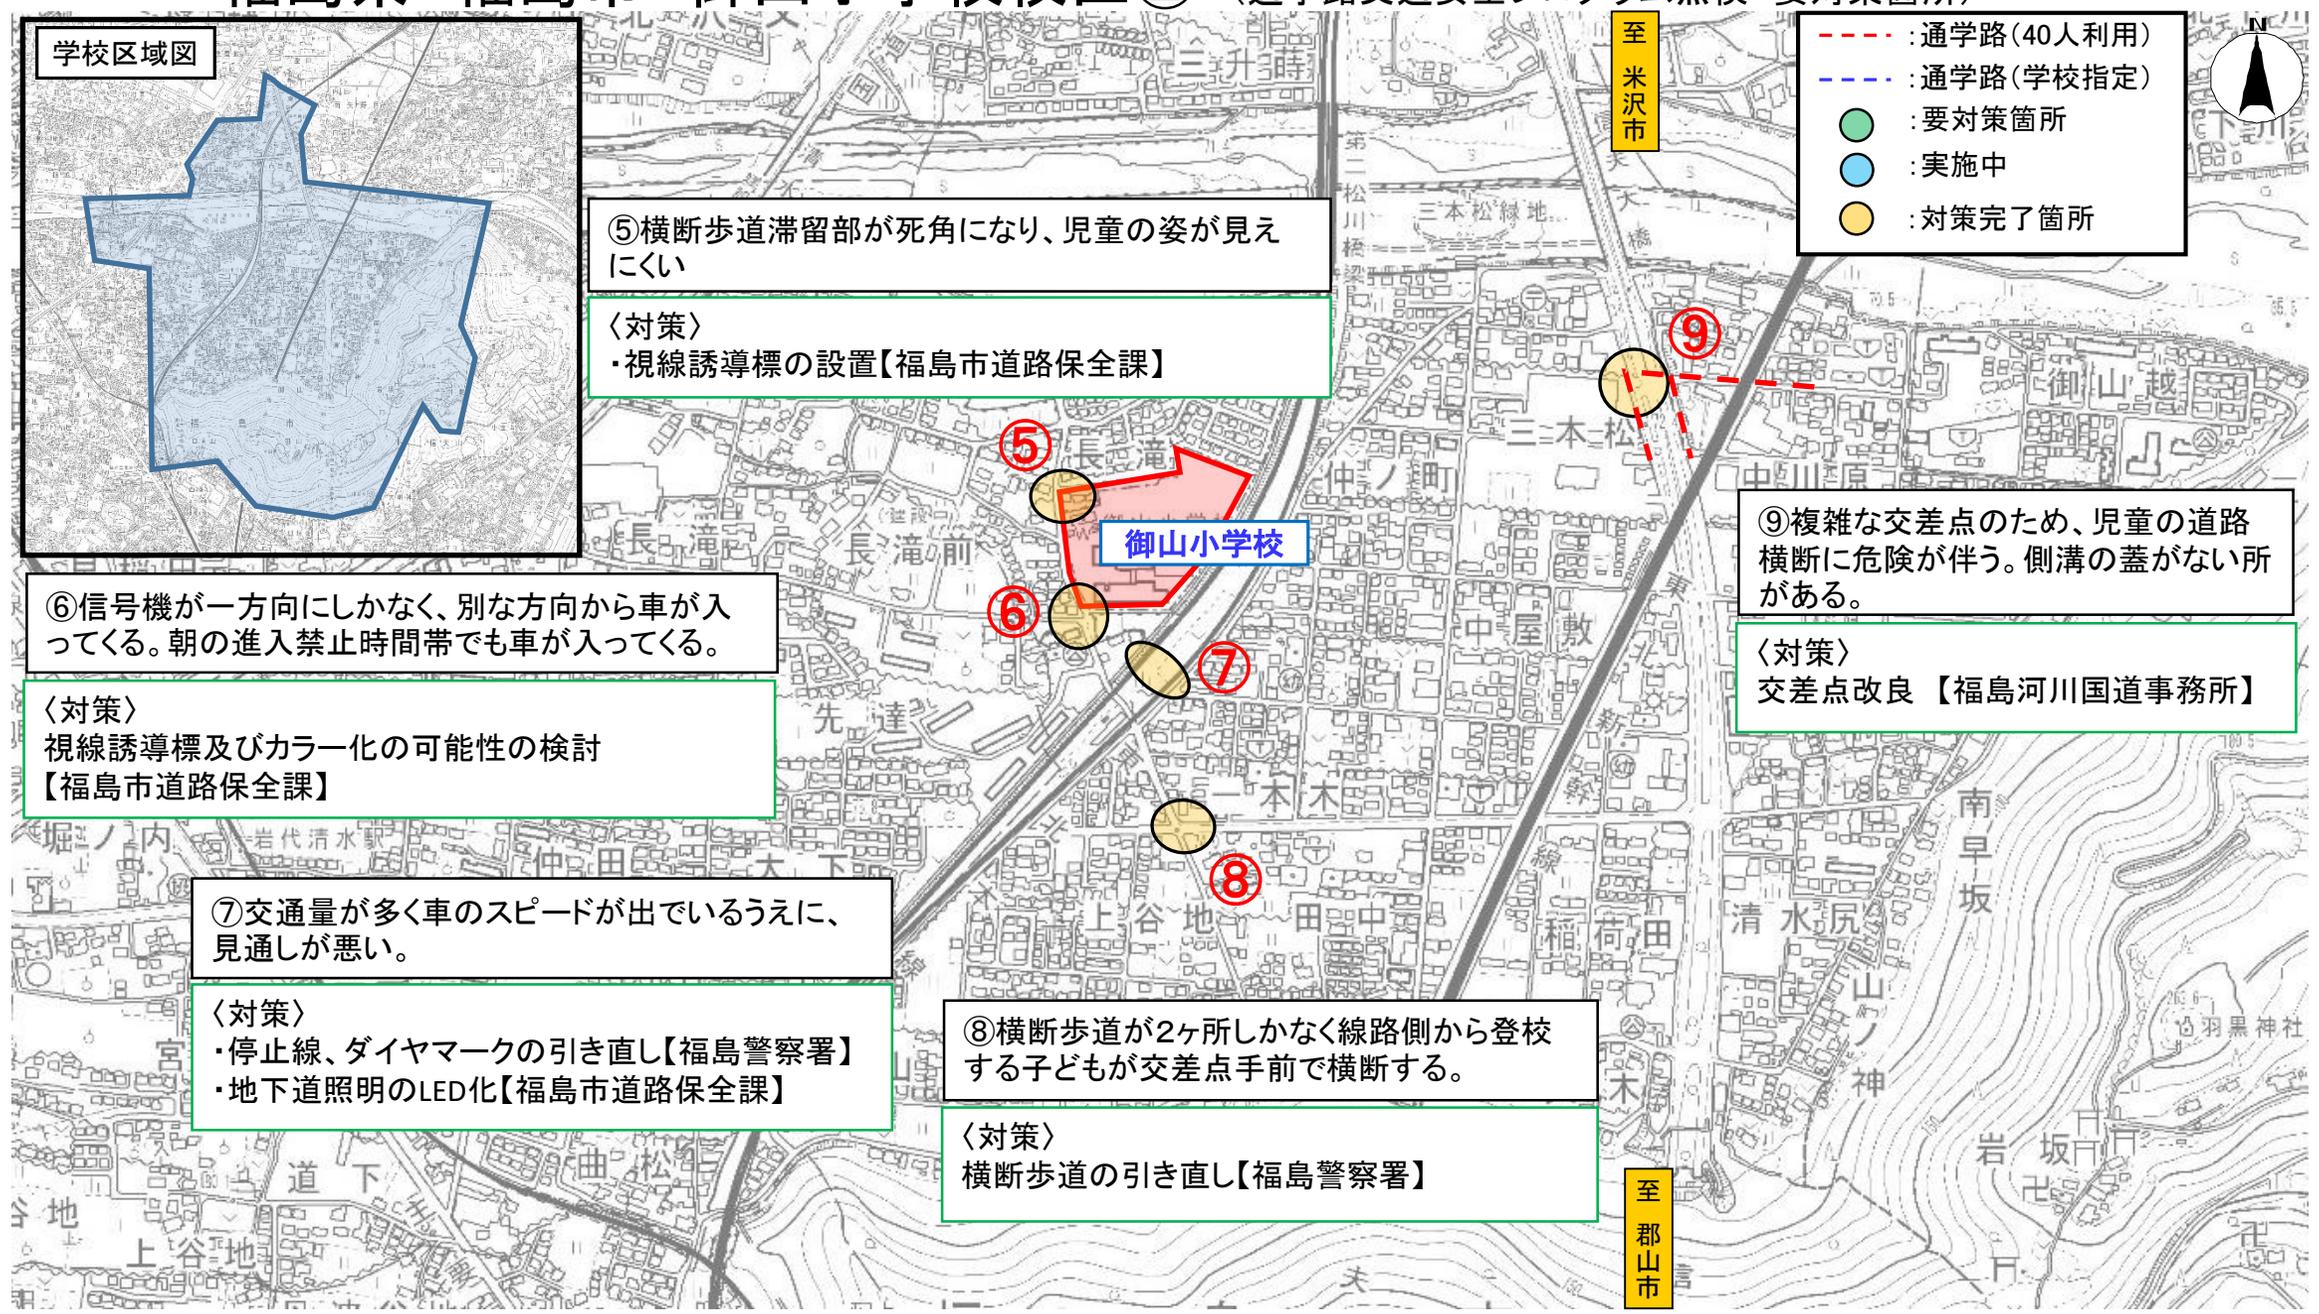
⑤横断歩道滞留部が死角になり、児童の姿が見えにくい

⑥信号機が一方方向にしかなく、別な方向から車が入ってくる。朝の進入禁止時間帯でも車が入ってくる。

⑦交通量が多く車のスピードが出ているうえに、見通しが悪い。

⑧横断歩道が2ヶ所しかなく線路側から登校する子どもが交差点手前で横断する。

⑨複雑な交差点のため、児童の道路横断に危険が伴う。側溝の蓋がない所がある。

〈対策〉
・視線誘導標の設置【福島市道路保全課】

〈対策〉
視線誘導標及びカラー化の可能性の検討【福島市道路保全課】

〈対策〉
・停止線、ダイヤマークの引き直し【福島警察署】
・地下道照明のLED化【福島市道路保全課】

〈対策〉
横断歩道の引き直し【福島警察署】

〈対策〉
交差点改良【福島河川国道事務所】
