ふくしま おおざそう
福島県 福島市 大笹生小学校校区 (通学路交通安全プログラム点検 要対策箇所)

福島県 福島市 笹谷小学校校区① (通学路交通安全プログラム点検 要対策箇所)

福島県 福島市 吉井田小学校校区 (通学路交通安全プログラム点検 要対策箇所)

福島県 福島市 荒井小学校校区① (通学路交通安全プログラム点検 要対策箇所)

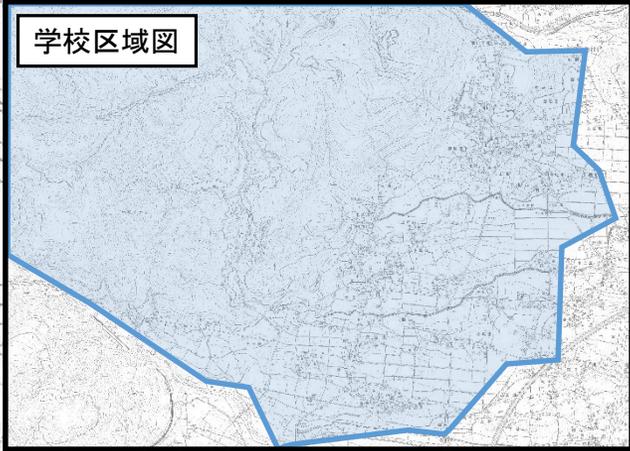
①交通量が多いにもかかわらず、歩道が狭く歩道と車道を区切るガードレールがない。

〈対策〉
 ・デリネーター(視線誘導標)の設置
【福島県県北建設事務所】

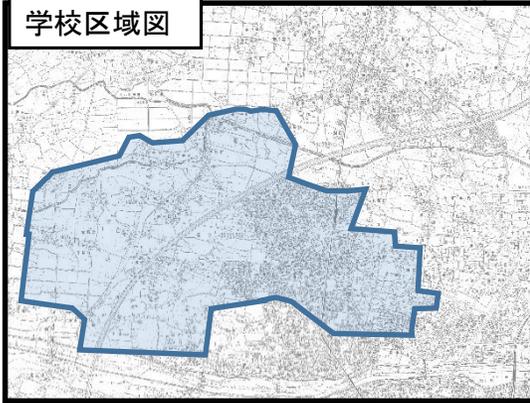
② 交通量が多いが、歩道に縁石がない。

- ・デリネーター(視線誘導標)、ラバーポールの設置検討【福島県県北建設事務所】

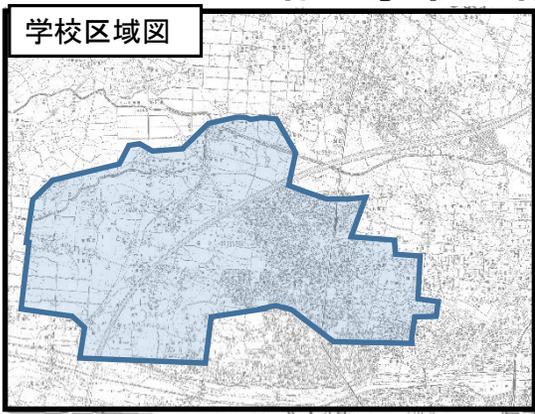
⑥交通量が多く、スピードを出す車が多い。

〈対策〉
・交差点のカラー化【福島市道路保全課】

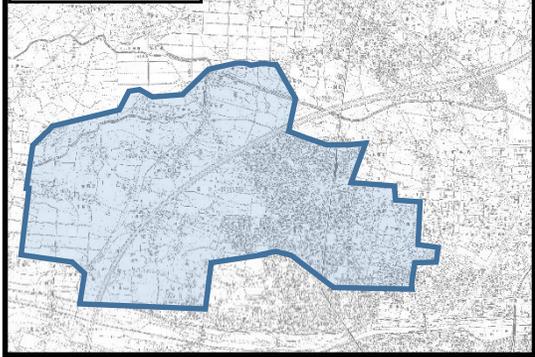
③道路の両脇に深さ70cmの蓋のない側溝があり、生徒が転落する事故が発生。

- ・側溝に蓋掛け
- ・路肩カラー舗装【福島市道路保全課】
