福島県 福島市 福島第一小学校校区 (通学路交通安全プログラム点検 要対策箇所)

福島県 福島市 福島第二小学校校区 (通学路交通安全プログラム点検 要対策箇所)

福島県 福島市 福島第三小学校校区① (通学路交通安全プログラム点検 要対策箇所)

福島県 福島市 福島第四小学校校区

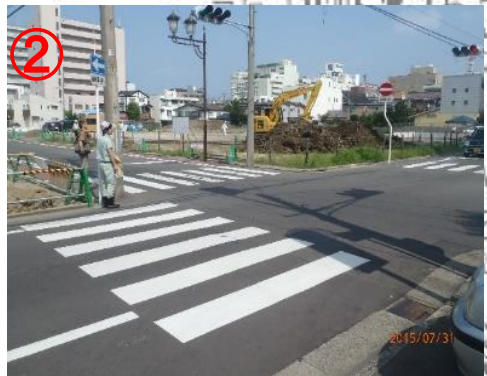
②交差点に歩行者のたまり場が無く交通量も多いため、車両との接触事故が発生しそうで危険である。また、歩道がないため危険である。

〈対策〉
・車線分離標の設置【福島市道路保全課】
・道路拡張の計画あり【福島市道路建設課】
・道路標識の移設【福島警察署】

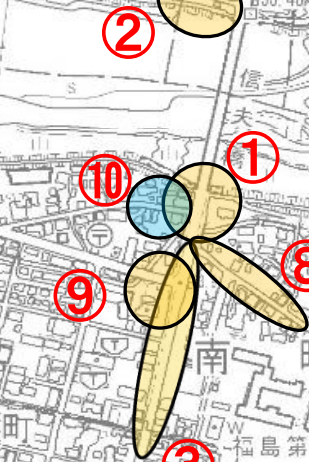
⑨信号、横断歩道はあるが、朝夕の交通量が非常に多い

〈対策〉
 ・通学の指導【小学校】
 ・取り締まりの継続【福島警察署】

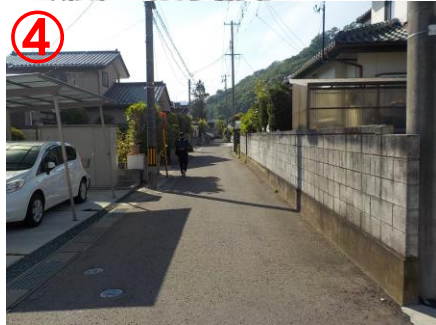
④ 道幅が狭く、歩道ないため、通学時は危険である。

〈対策〉
・道路拡張の計画あり【福島市道路建設課】
