ふくしま おおざそう
福島県 福島市 大笹生小学校校区 (通学路交通安全プログラム点検 要対策箇所)

福島県 福島市 笹谷小学校校区① (通学路交通安全プログラム点検 要対策箇所)

福島県 福島市 吉井田小学校校区 (通学路交通安全プログラム点検 要対策箇所)

福島県 福島市 荒井小学校校区① (通学路交通安全プログラム点検 要対策箇所)

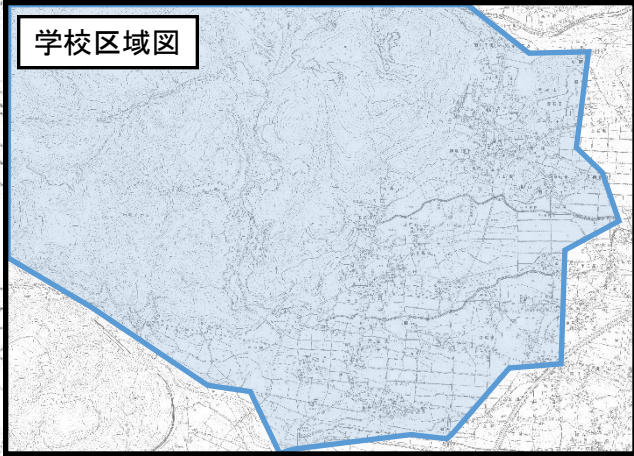
①交通量が多いにもかかわらず、歩道が狭く歩道と車道を区切るガードレールがない。

〈対策〉
 ・デリネーター(視線誘導標)の設置
【福島県県北建設事務所】

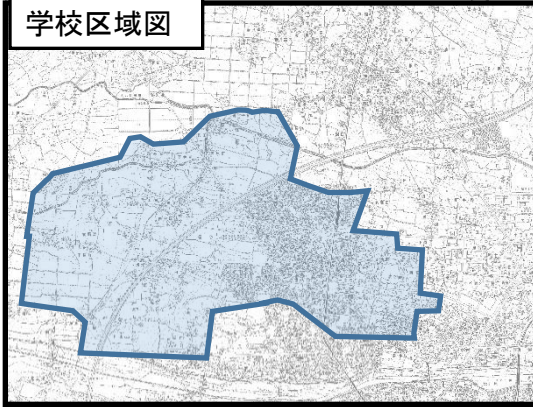
② 交通量が多いが、歩道に縁石がない。

- ・デリネーター(視線誘導標)、ラバーポールの設置検討【福島県県北建設事務所】

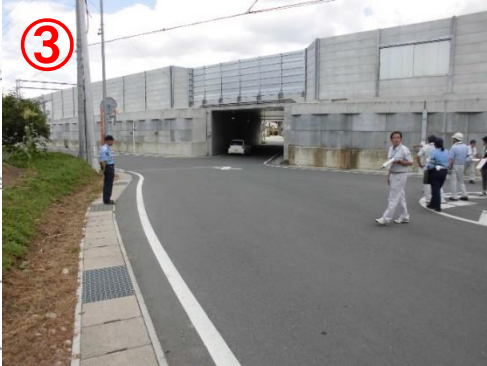
③ 道路が良くなり、交通量が増えスピードを出す車も増えた。

- ・ラバーポールの設置検討【福島市道路保全課】

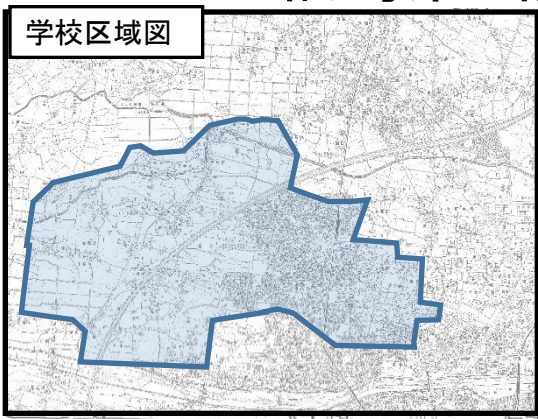
⑥交通量が多く、スピードを出す車が多い。

〈対策〉
・交差点のカラー化【福島市道路保全課】

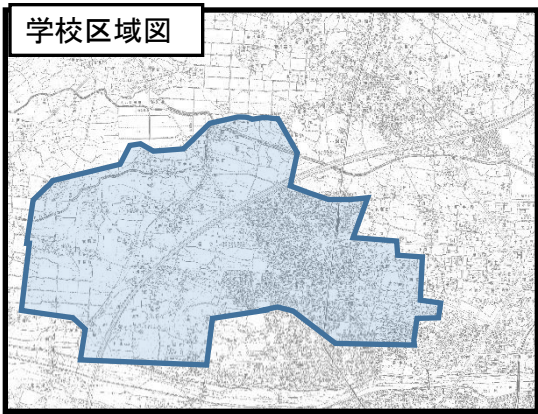
③道路の両脇に深さ70cmの蓋のない側溝があり、生徒が転落する事故が発生。

- ・側溝に蓋掛け
- ・路肩カラー舗装【福島市道路保全課】

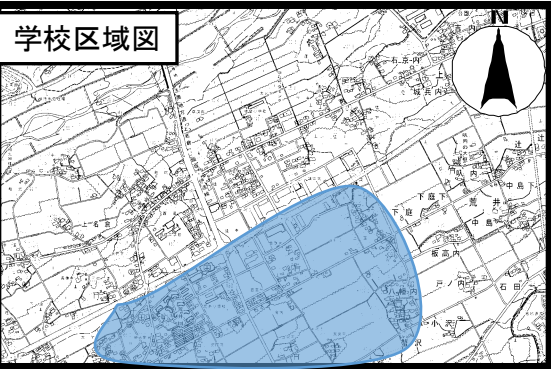
⑨交差点が多い
 <対策>
 ・県北建設事務所に相談(団地内通路のため)

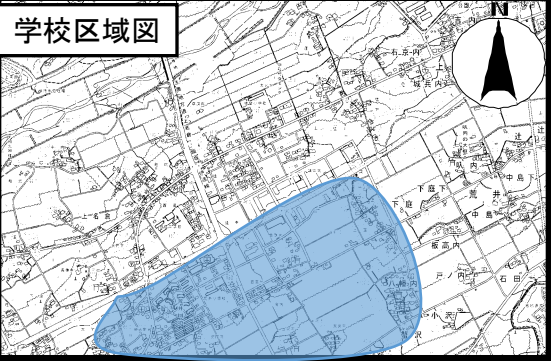
⑦ 交通量が多いにもかかわらず、縁石がない。

〈対策〉
 ・対策不要【福島市生活課】
 ※十分な安全対策されていると判断したため

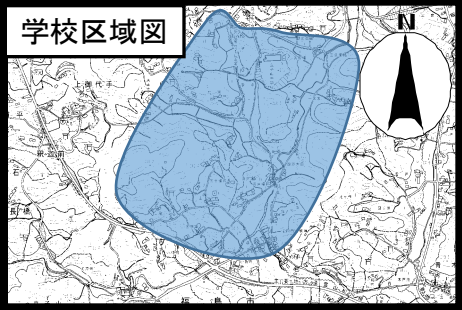
④横断歩道・カラー舗装が鮮明でなくなっている。

〈対策〉
 ・周辺草木伐採【福島市道路保全課】
 ・通学路看板設置【福島市生活課】
 ・横断歩道、停止線、ダイヤモンドの更新【福島警察署】

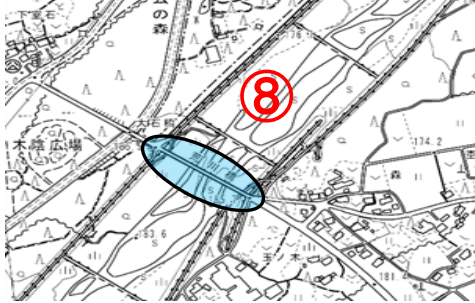
⑧

⑧道幅が狭いが、歩道が無い。橋の柵が低い。

〈対策〉
・対策不要(通学路として利用する児童がいないため)
