ふくしま だいに
福島県 福島市 第二中学校校区

(通学路交通安全プログラム点検 要対策箇所)

福島県 福島市 第四中学校校区

ふくしま がくよう
福島県 福島市 岳陽中学校校区

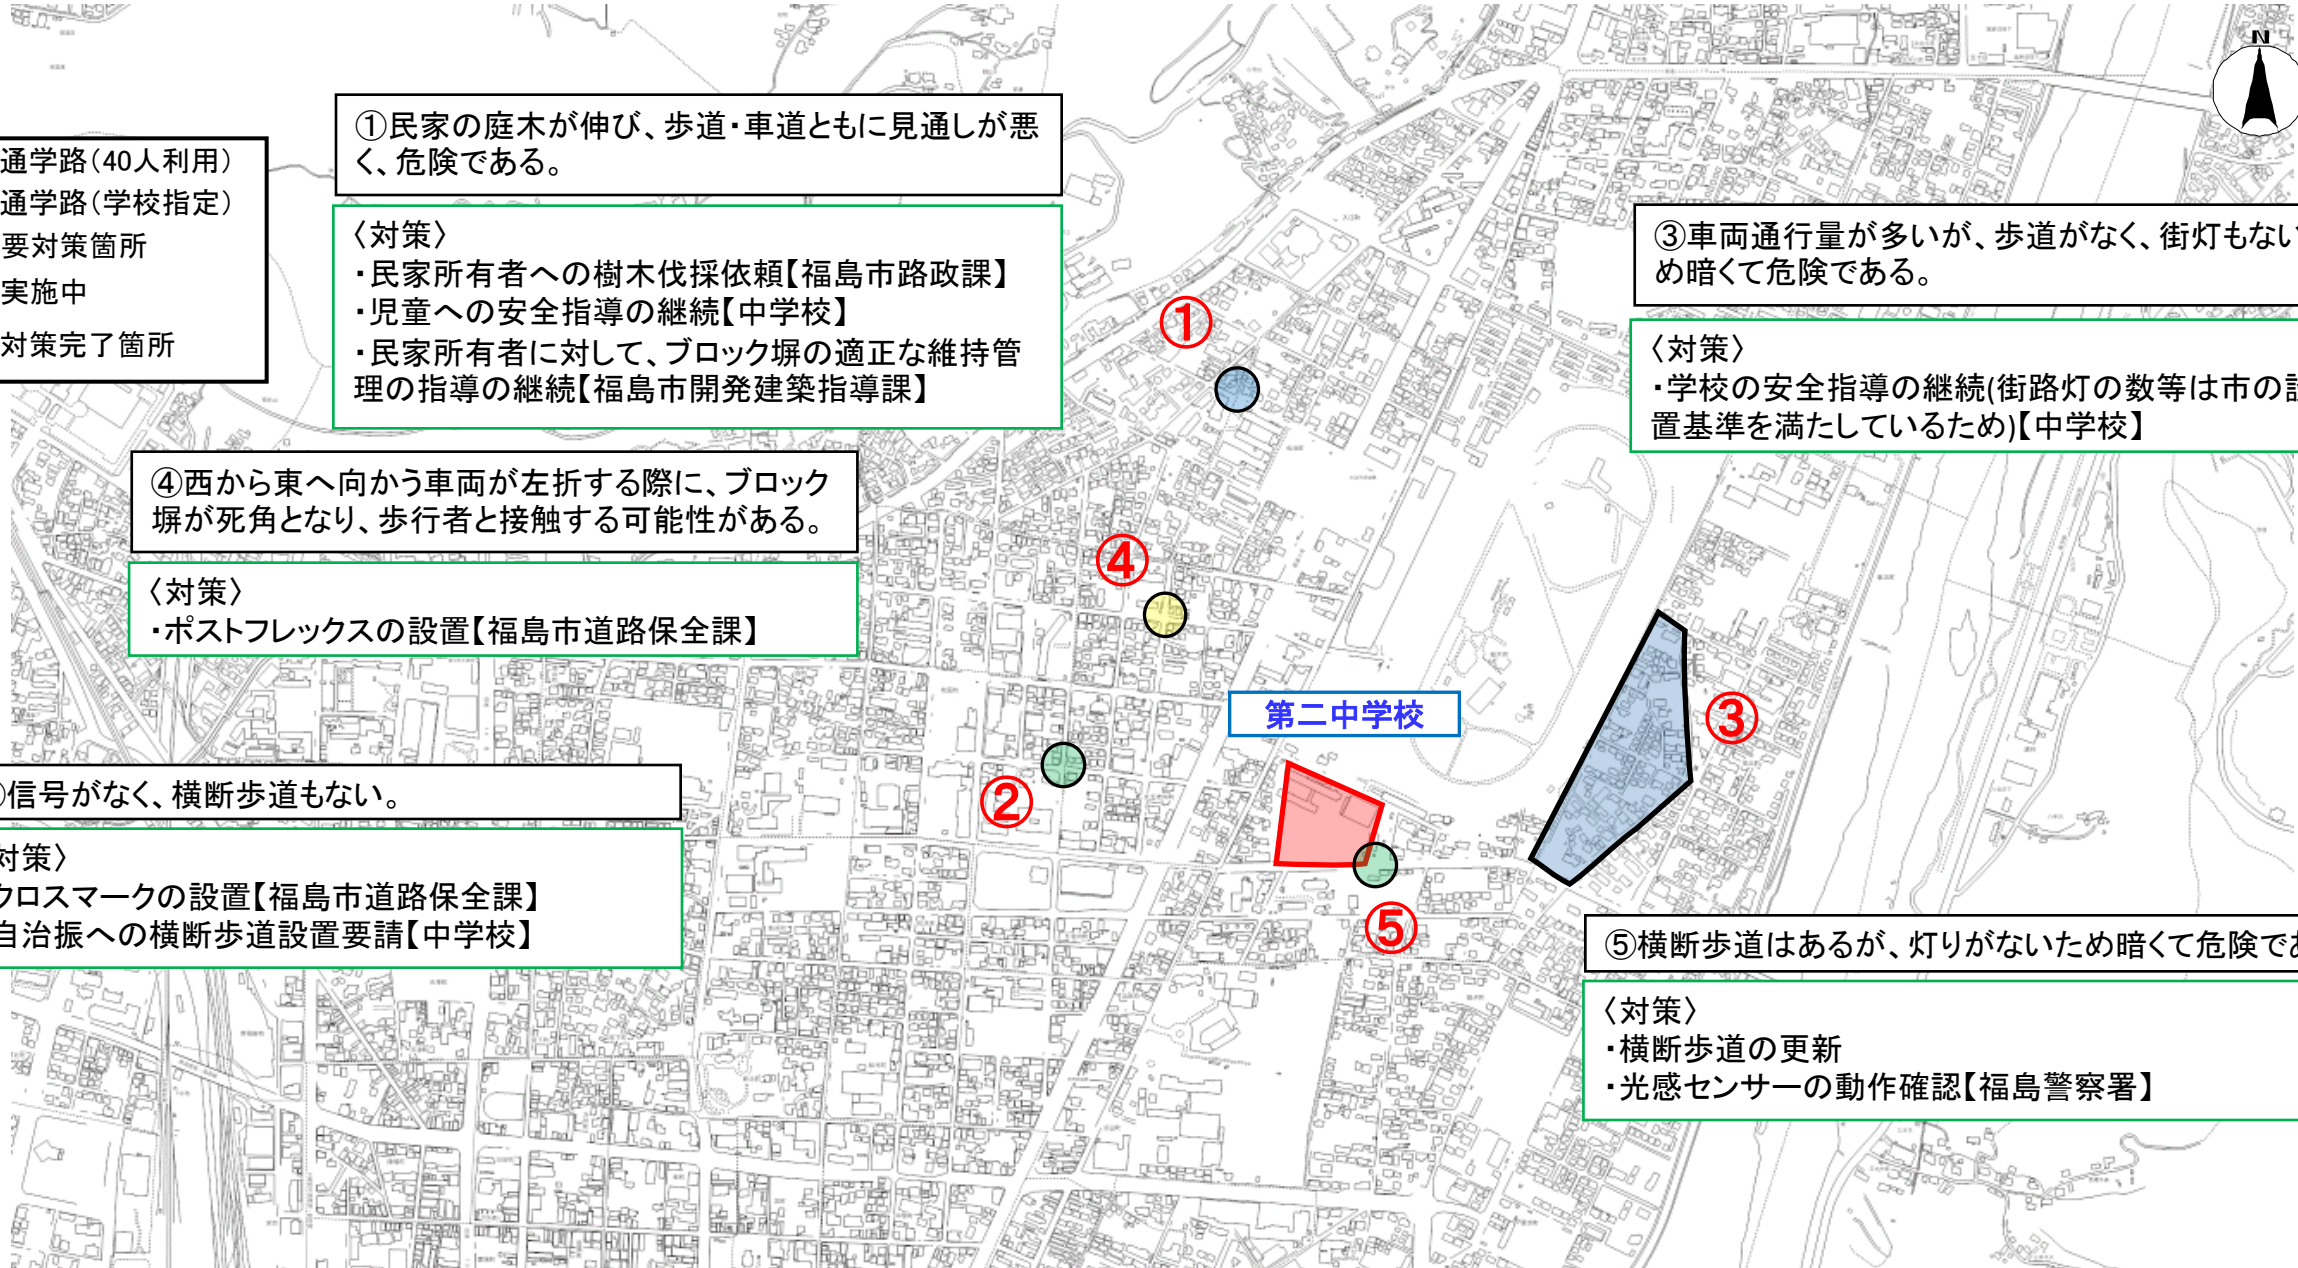
①民家の庭木が伸び、歩道・車道ともに見通しが悪く、危険である。

③車両通行量が多いが、歩道がなく、街灯もないため暗くて危険である。

④西から東へ向かう車両が左折する際に、ブロック塀が死角となり、歩行者と接触する可能性がある。

②信号がなく、横断歩道もない。

⑤横断歩道はあるが、灯りがいないため暗くて危険である。

〈対策〉
・民家所有者への樹木伐採依頼【福島市路政課】
・児童への安全指導の継続【中学校】
・民家所有者に対して、ブロック塀の適正な維持管理の指導の継続【福島市開発建築指導課】

〈対策〉
・学校の安全指導の継続(街路灯の数等は市の設置基準を満たしているため)【中学校】

〈対策〉
・ポストフレックスの設置【福島市道路保全課】

〈対策〉
・クロスマークの設置【福島市道路保全課】
・自治振への横断歩道設置要請【中学校】

〈対策〉
・横断歩道の更新
・光感センサーの動作確認【福島警察署】

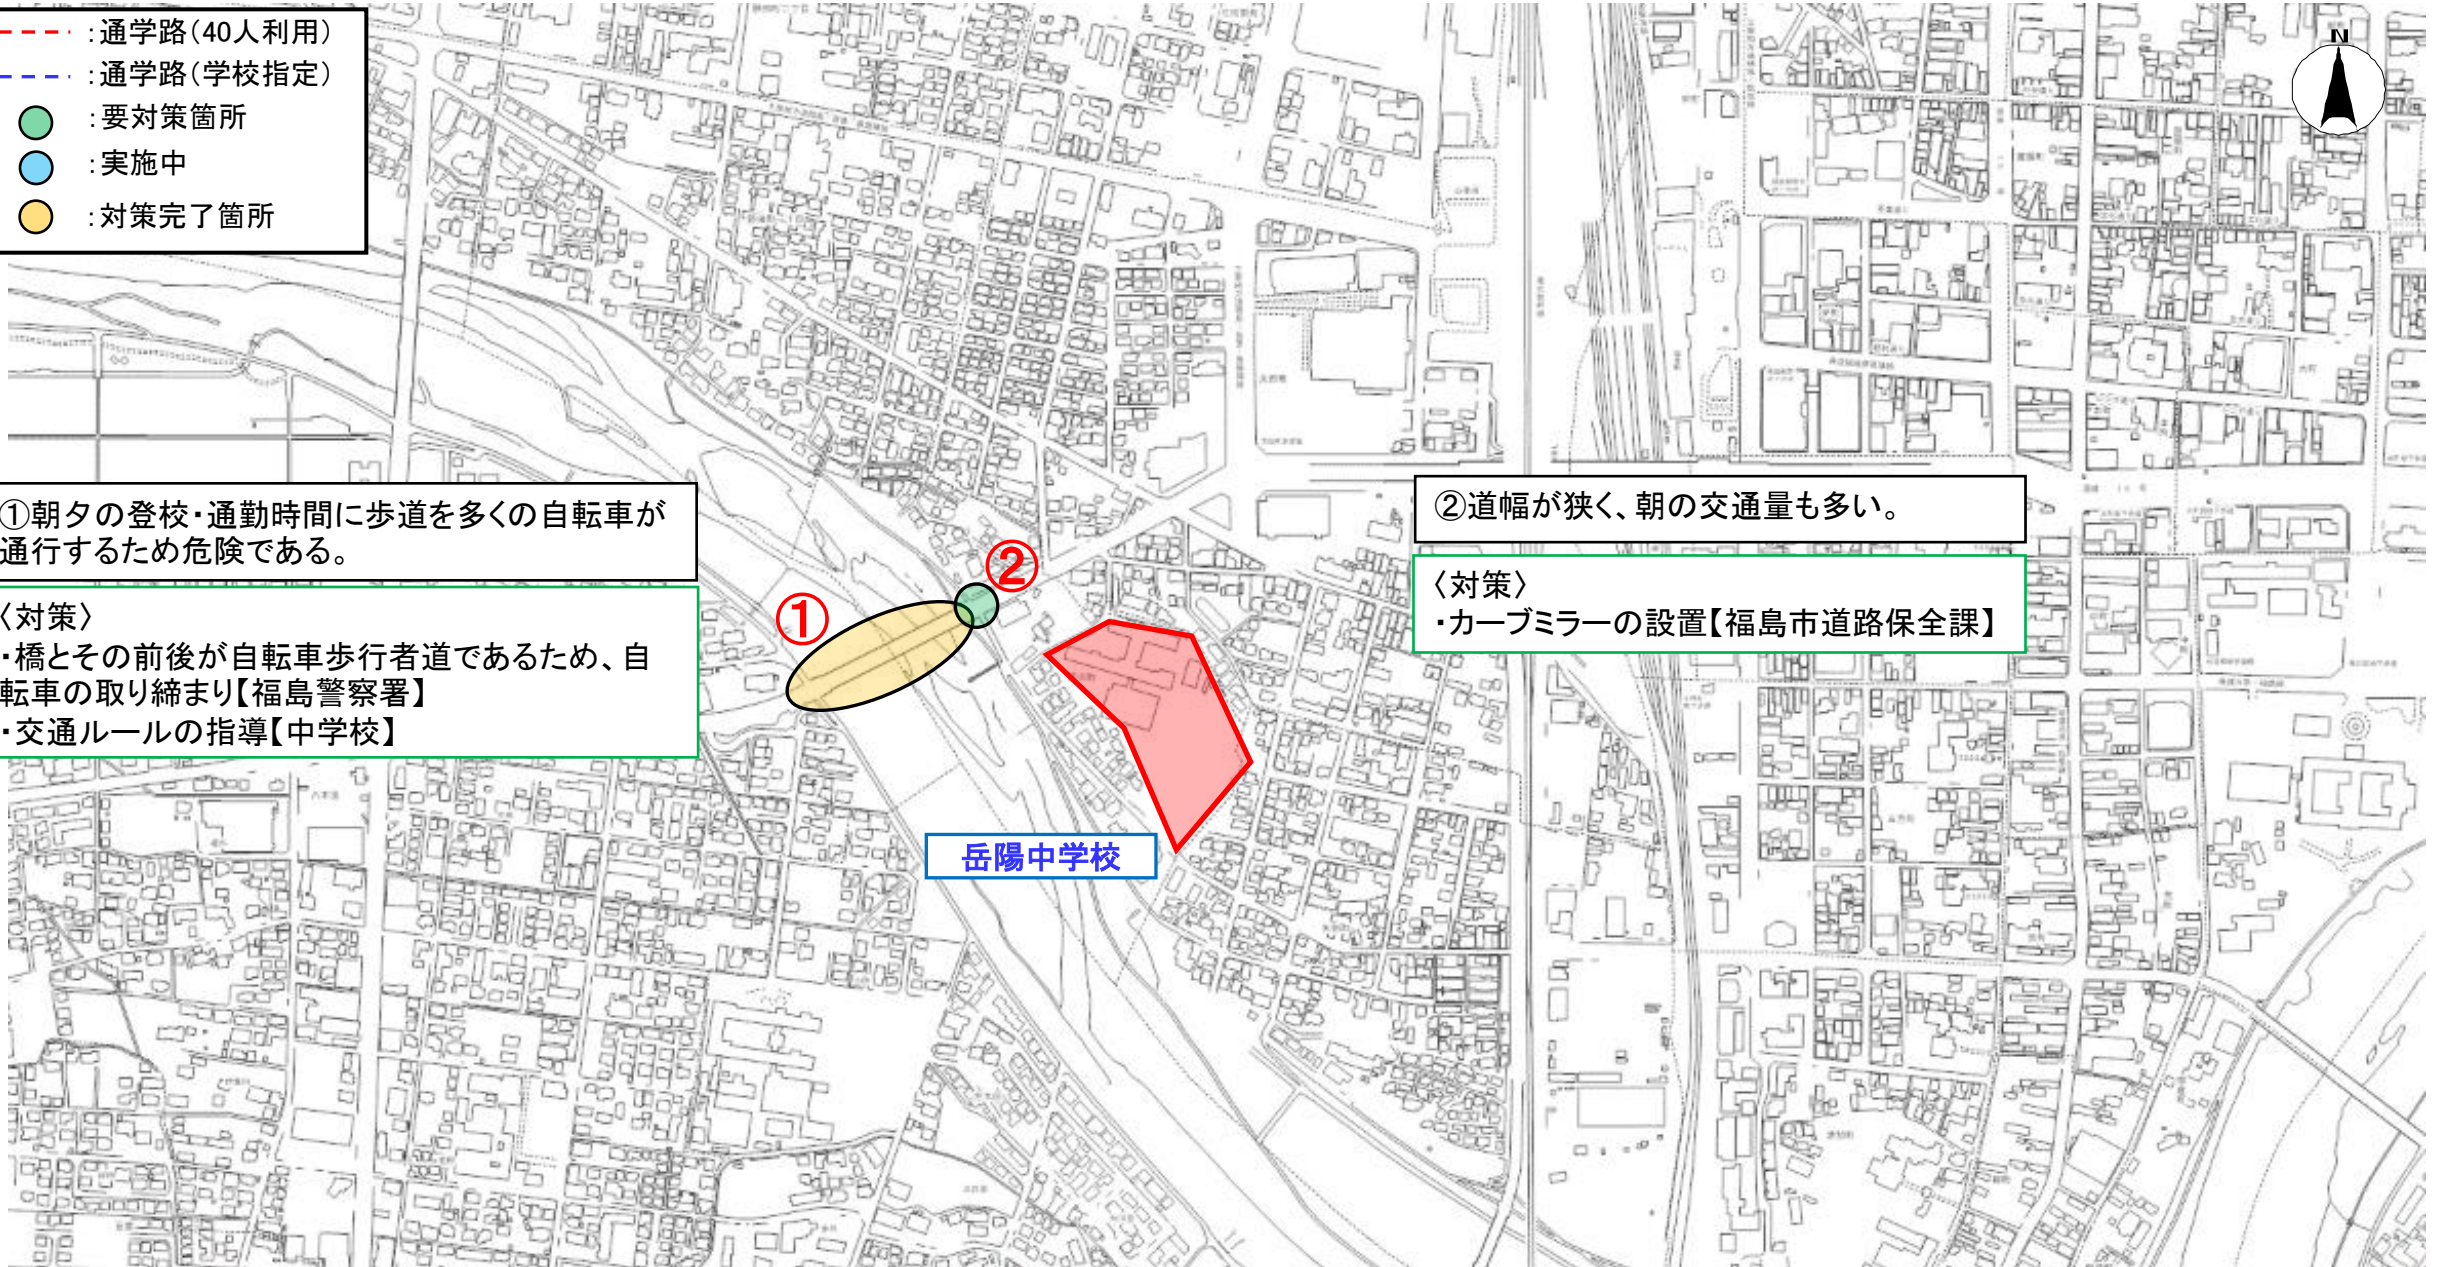
①朝夕の登校・通勤時間に歩道を多くの自転車が通行するため危険である。

②道幅が狭く、朝の交通量も多い。

- ・橋とその前後が自転車歩行者道であるため、自転車の取り締まり【福島警察署】
- ・交通ルールの指導【中学校】

- ・カーブミラーの設置【福島市道路保全課】

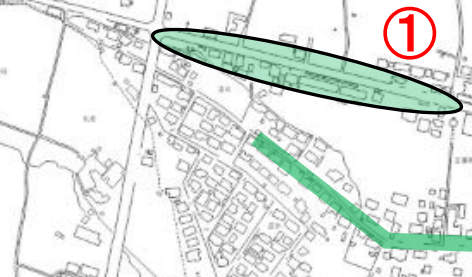
①歩道に傾斜があり、積雪・凍結時危険。
〈対策〉・歩道の修繕【福島市道路保全課】

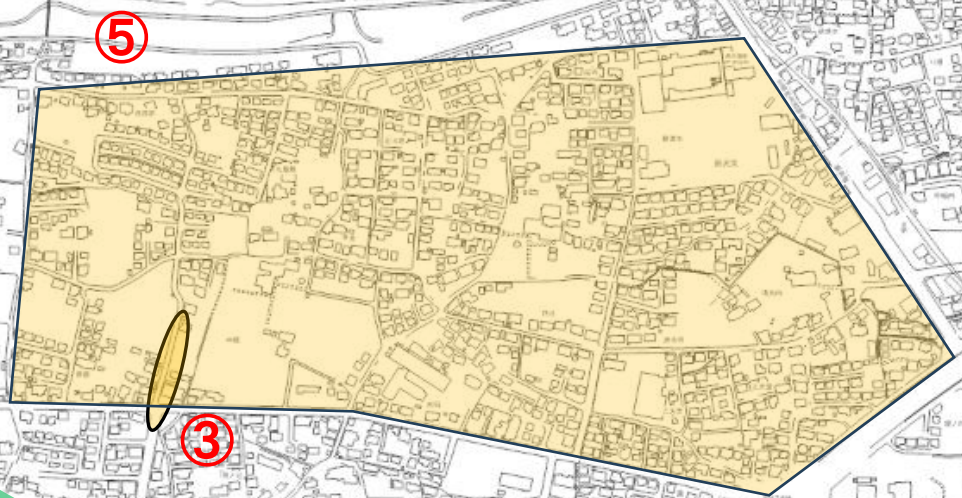
②道が狭い、登校時右側には白線があるが、ところどころ消えている。
〈対策〉・区画線(外側線)の更新【福島市道路保全課】

③道が狭く、交通量が多い。
〈対策〉・通学の指導【中学校】

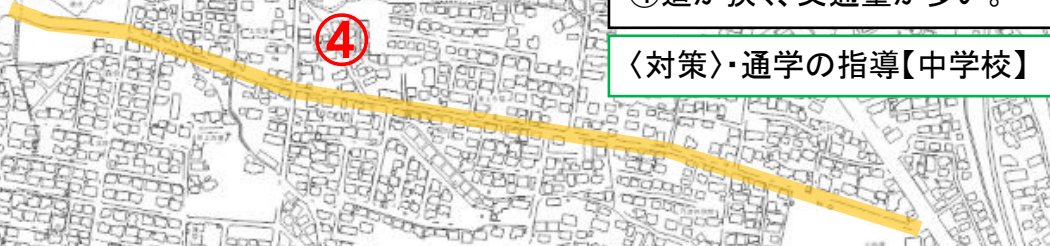
④道が狭く、交通量が多い。
〈対策〉・通学の指導【中学校】
