ふくしま だいいち  
福島県 福島市 第一中学校校区① (通学路交通安全プログラム点検 要対策箇所)

ふくしま だいち  
福島県 福島市 第一中学校校区② (通学路交通安全プログラム点検 要対策箇所)

ふくしま ほうらい  
福島県 福島市 蓬萊中学校校区

ふくしま しょうりょう  
福島県 福島市 松陵義務教育学校校区⑤

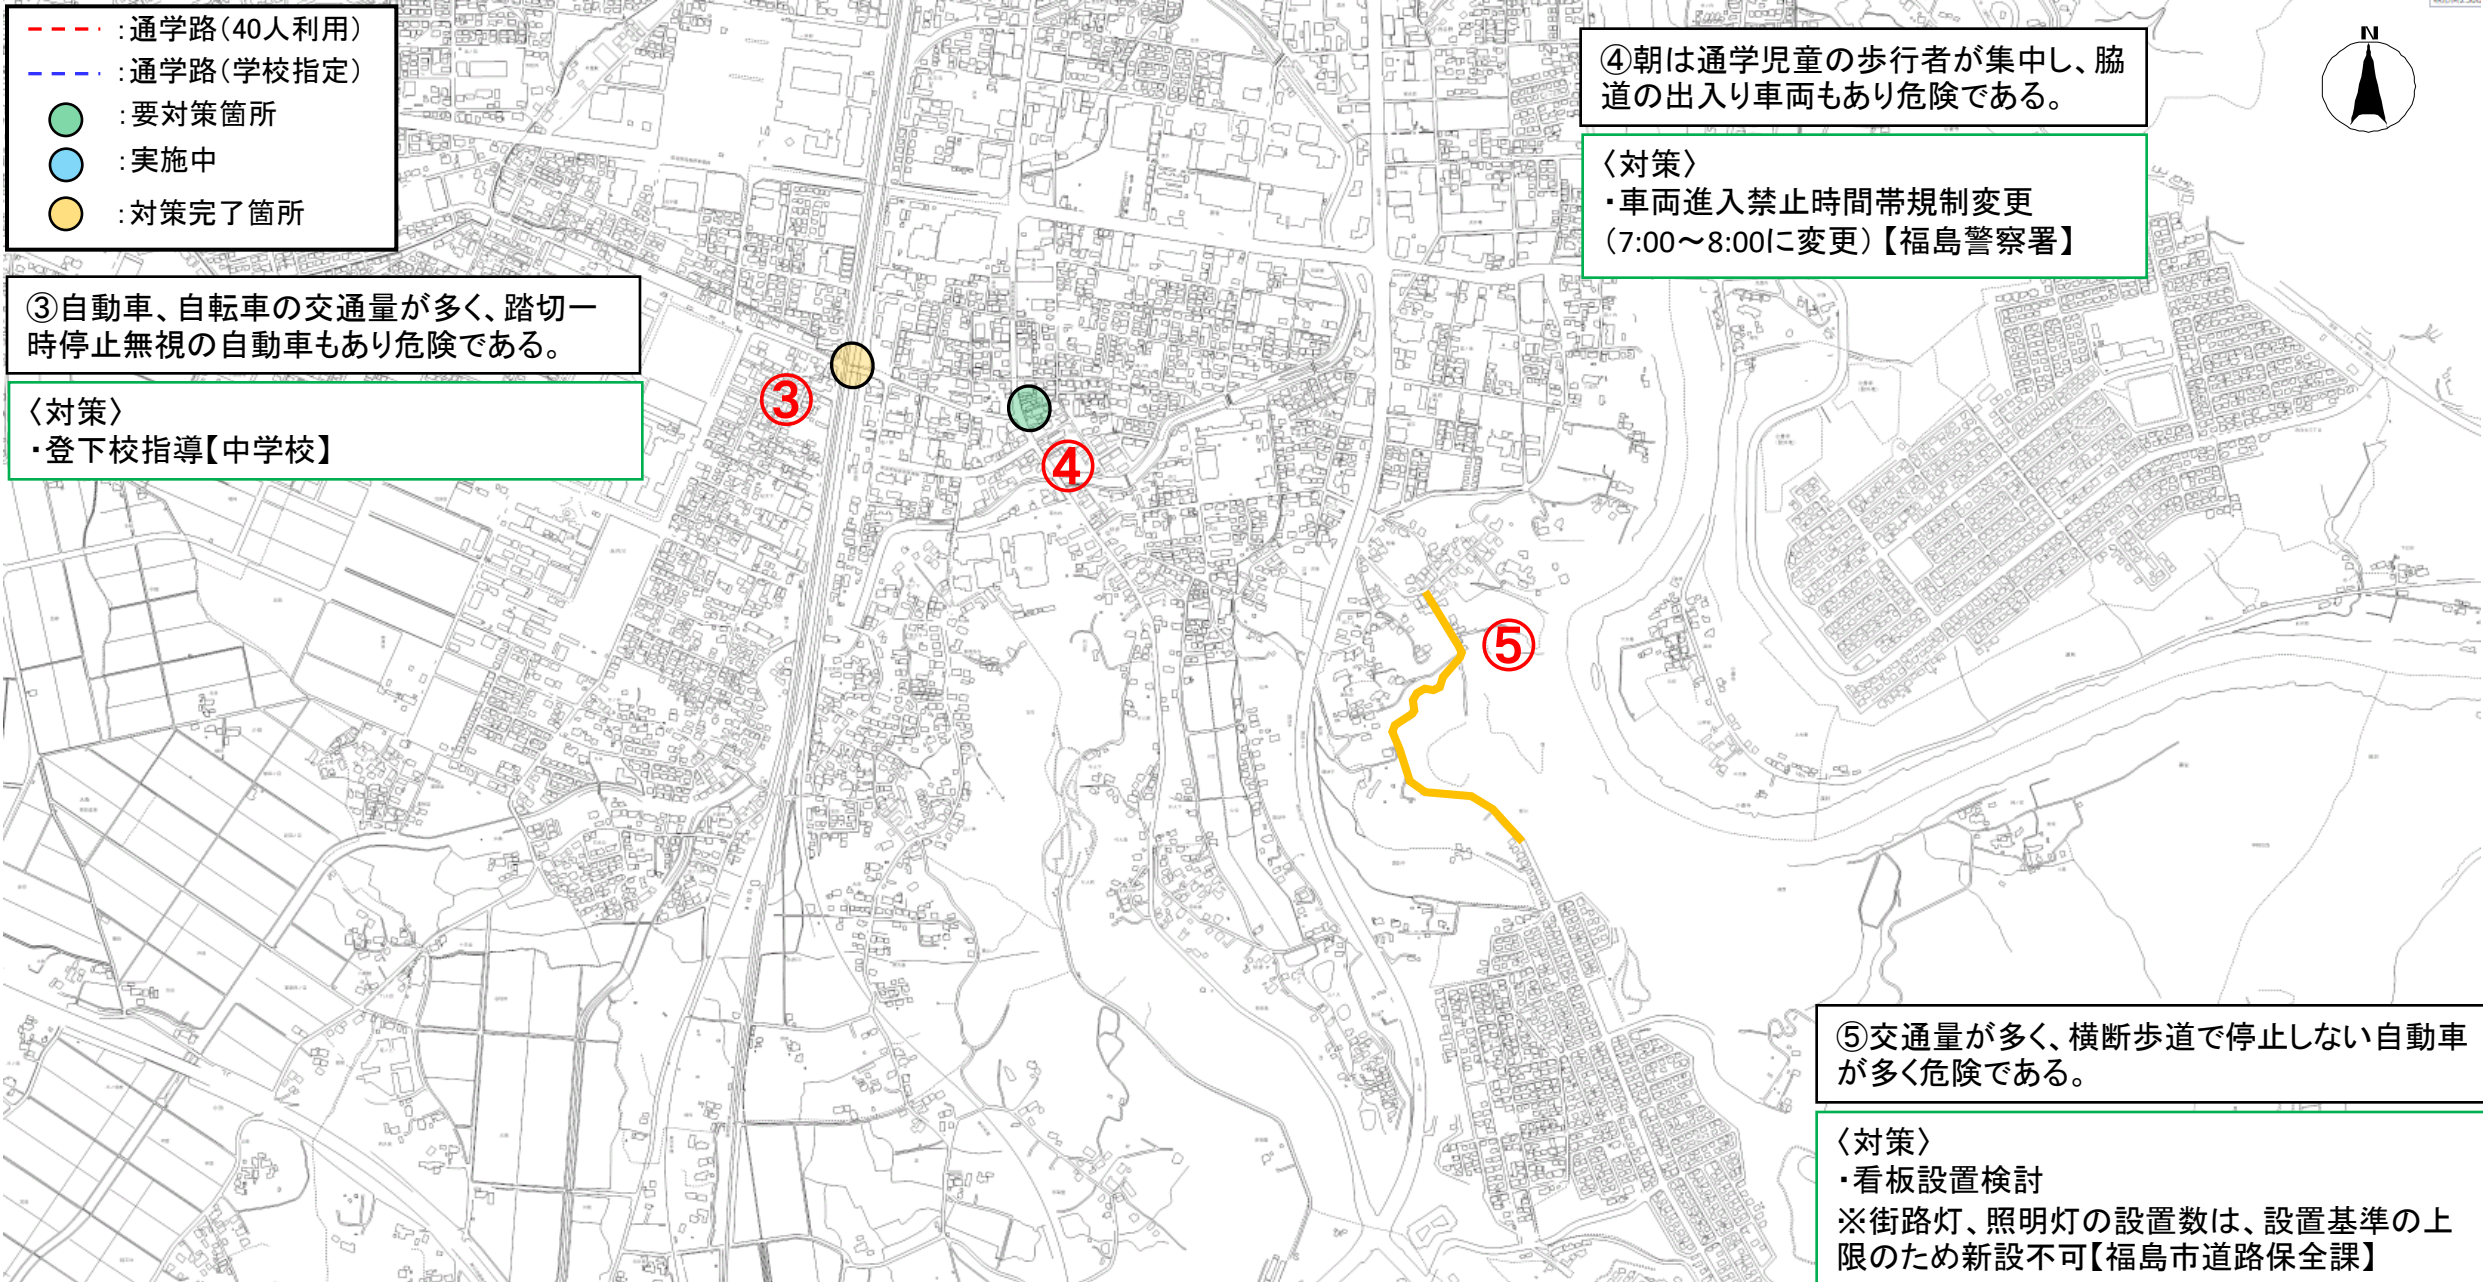
③自動車、自転車の交通量が多く、踏切一時停止無視の自動車もあり危険である。

④朝は通学児童の歩行者が集中し、脇道の出入り車両もあり危険である。

⑤交通量が多く、横断歩道で停止しない自動車が多く危険である。

〈対策〉  
・登下校指導【中学校】

〈対策〉  
・車両進入禁止時間帯規制変更(7:00~8:00に変更)【福島警察署】

〈対策〉  
・看板設置検討  
※街路灯、照明灯の設置数は、設置基準の上限のため新設不可【福島市道路保全課】
