# 福島県 福島市 杉妻小学校校区① (通学路交通安全プログラム点検 要対策箇所)

福島県 福島市 杉妻小学校校区② (通学路交通安全プログラム点検 要対策箇所)

福島県 福島市 蓬萊小学校校区

# 福島県 福島市 蓬萊東小学校校区① (通学路交通安全プログラム点検 要対策箇所)

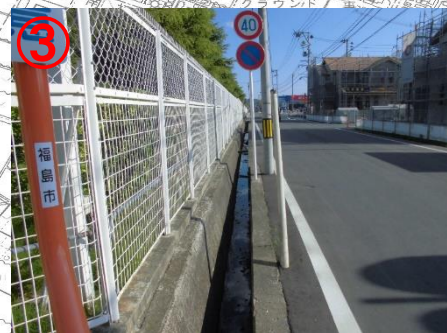
③交通量が多く、歩道も無く側溝に蓋が無いため、危険である。

〈対策〉  
側溝の修繕を検討【福島市道路保全課】

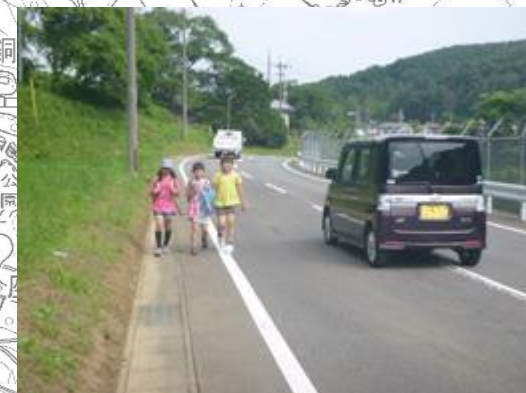
②道路側溝に蓋がかかっていないため、登下校時危険である。

・側溝に蓋掛け【福島市道路保全課】

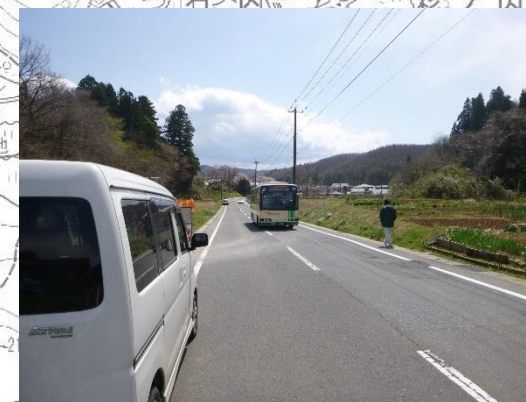
③歩道が無くなり、道路側溝に蓋がかかっていないため危険である。

・側溝に蓋掛け【福島市道路保全課】

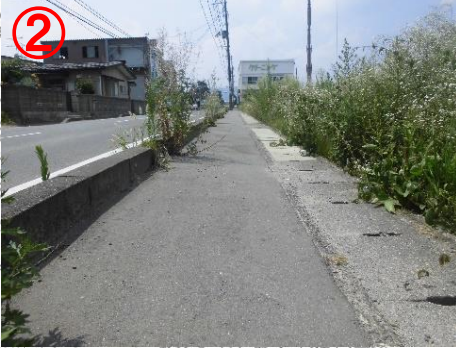
②歩道に傾斜があり冬期間の通行が危険である。

・歩道の修繕【福島市道路保全課】

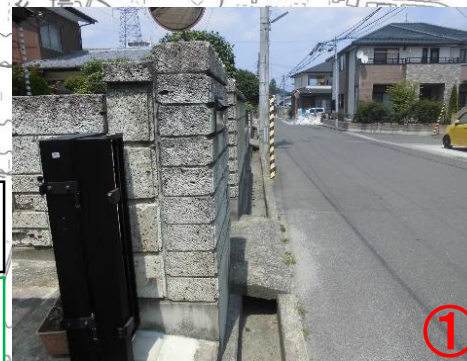
①幅員が狭く、側溝に蓋がないため転落の恐れがあり危険である。

・道路側溝に蓋掛け【福島市道路保全課】

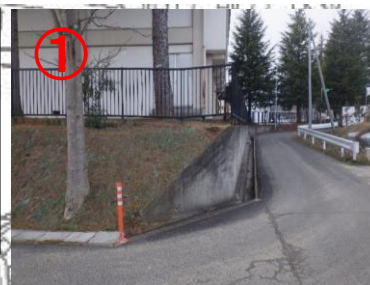
①幅員が狭いのに通行量が多く、歩道がないため危険である。

〈対策〉  
・側溝の修繕を検討【福島市道路保全課】

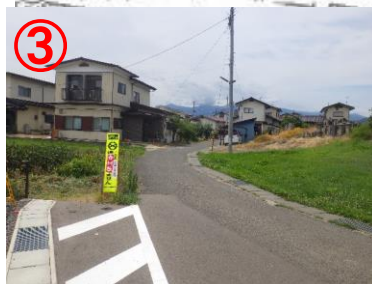
③見通しが悪い坂道で、道路と歩道が狭い

〈対策〉  
・通学の指導【小学校】
