福島県 福島市 岡山小学校校区 (通学路交通安全プログラム点検 要対策箇所)

福島県 福島市 鎌田小学校校区① (通学路交通安全プログラム点検 要対策箇所)

福島県 福島市 月輪小学校校区 (通学路交通安全プログラム点検 要対策箇所)

ふくしま やのめ  
福島県 福島市 矢野目小学校校区 (通学路交通安全プログラム点検 要対策箇所)

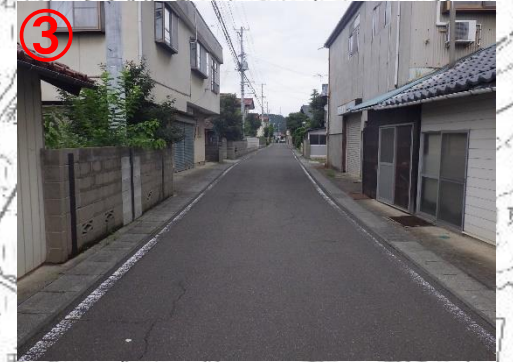
③通学路であるが、幅員が狭い上に交通量も多い。

- 〈対策〉
- ・外側線の修繕
  - ・路肩のカラー舗装
  - ・クロスマーク設置【福島市道路保全課】

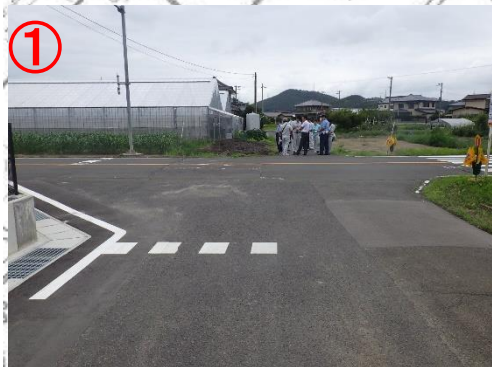
①交通量が多く、スピードを出して走る車が多い。

- 〈対策〉
- ・外側線の修繕・交差点のカラー舗装【福島市道路保全課】

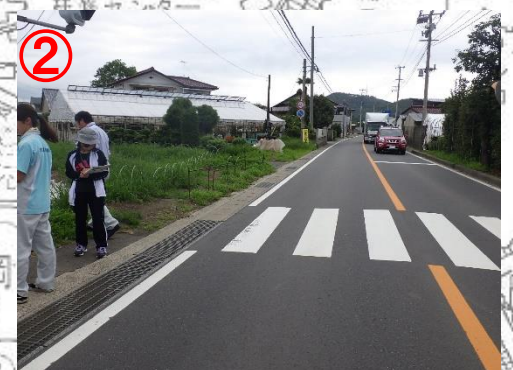
②歩道がなく、交通量が多い。

- 〈対策〉
- ・ポール等の対策を検討【福島県県北建設事務所】

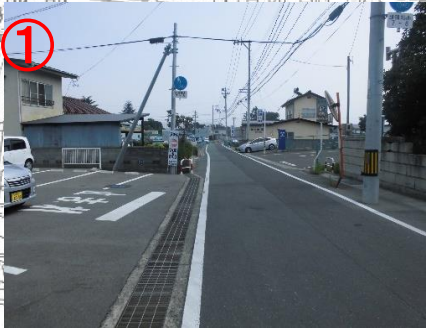
①朝の時間帯規制により車両進入禁止になっているが、車両が進入してきてしまうので危険である。

- ・規制区間の見直し【福島北警察署】
- ・路側帯カラー舗装化【福島市道路保全課】
