福島県 福島市 大笹生小学校校区 (通学路交通安全プログラム点検 要対策箇所)

福島県 福島市 笹谷小学校校区① (通学路交通安全プログラム点検 要対策箇所)

福島県 福島市 吉井田小学校校区 (通学路交通安全プログラム点検 要対策箇所)

福島県 福島市 荒井小学校校区① (通学路交通安全プログラム点検 要対策箇所)

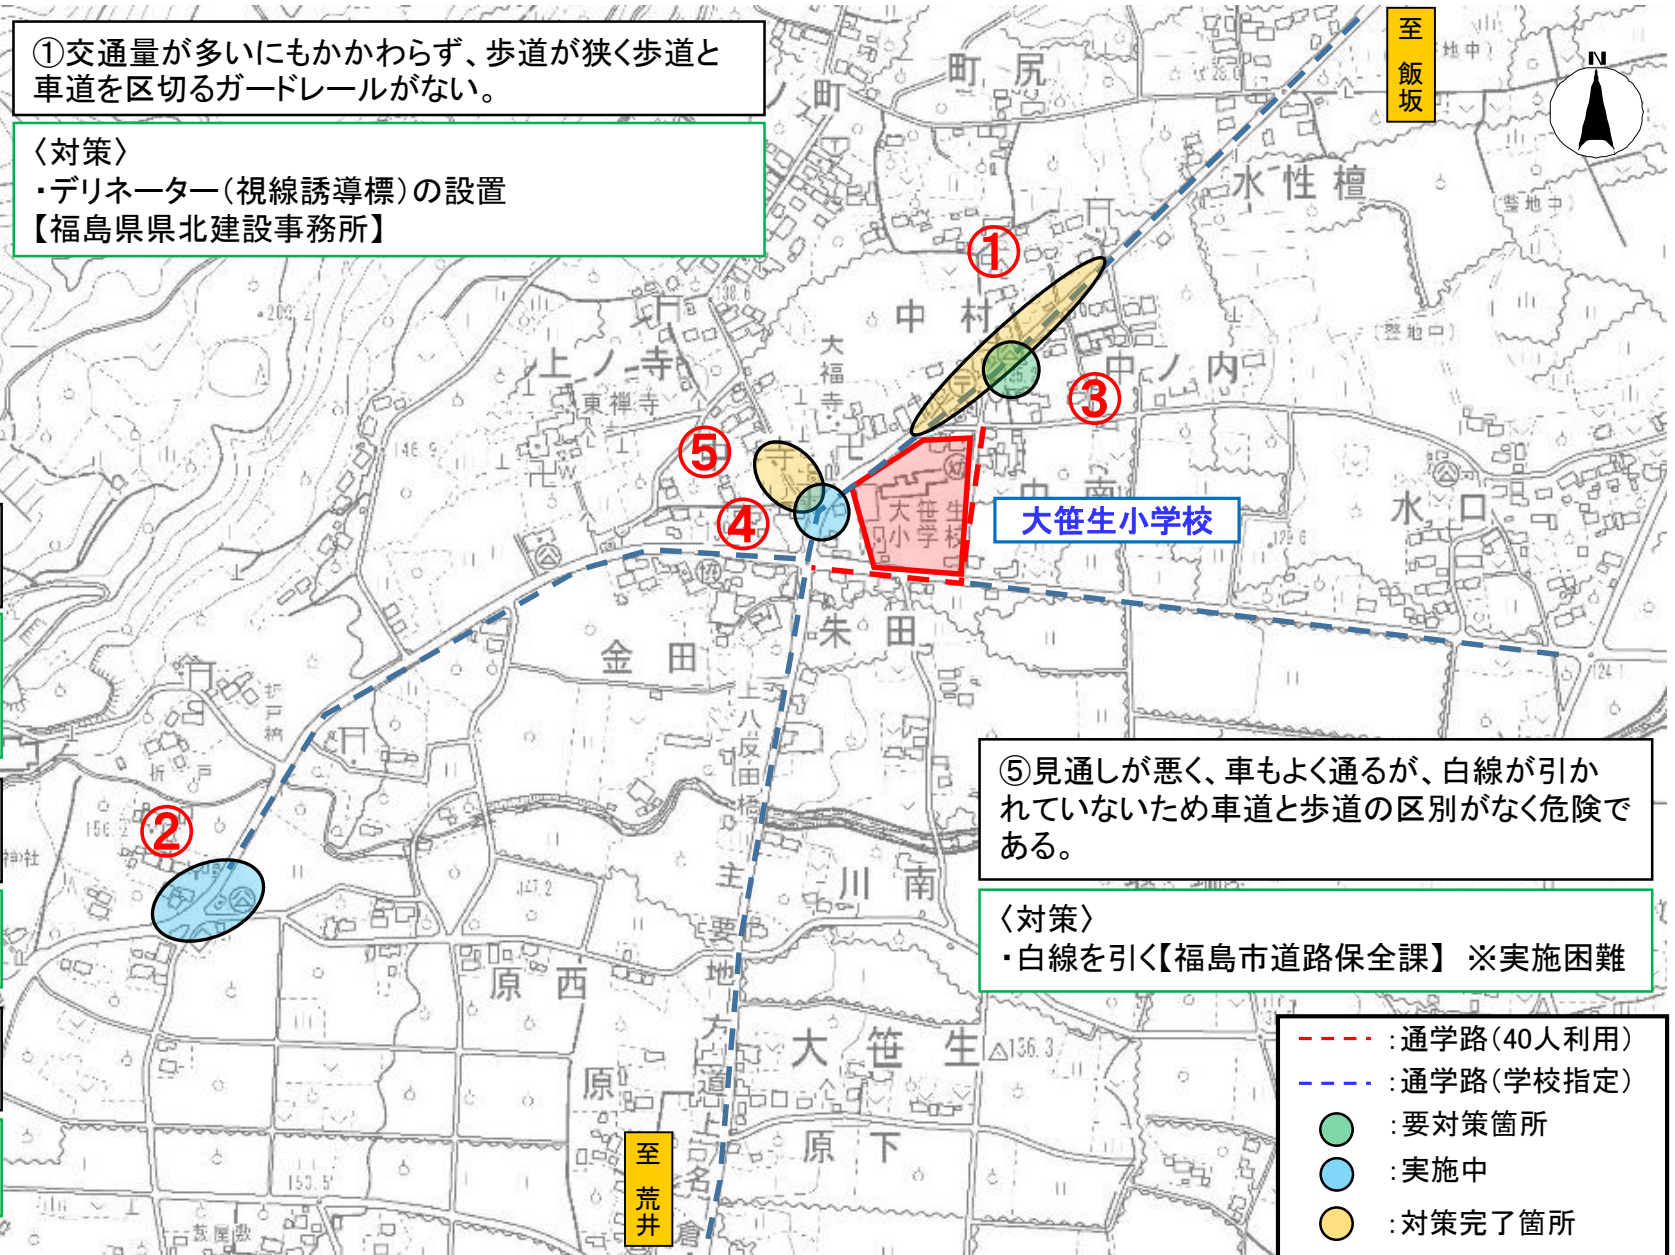
①交通量が多いにもかかわらず、歩道が狭く歩道と車道を区切るガードレールがない。

②カーブが見通しが悪い県道を横断するのに、横断歩道が設置されていない。

③交通量が多いにもかかわらず、歩道が狭く、歩道と車道区切るガードレールがない。

④カーブで見通しの悪い県道を横断するのに、横断歩道が設置されていない。

⑤見通しが悪く、車もよく通るが、白線が引かれていないため車道と歩道の区別がなく危険である。

・デリネーター(視線誘導標)の設置  
【福島県県北建設事務所】

・速度違反取締の強化【福島北警察署】  
・通学の指導【小学校】

・歩道の縞鋼板補修【県北建設事務所】

・登校指導の継続【学校】

・白線を引く【福島市道路保全課】 ※実施困難

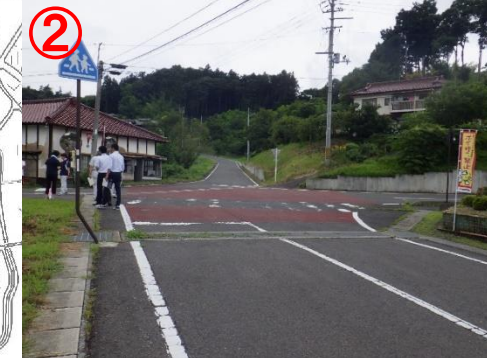
②見通しが悪く、停止しない車が多い。

〈対策〉  
・横断歩道・停止線の修繕【福島警察署】

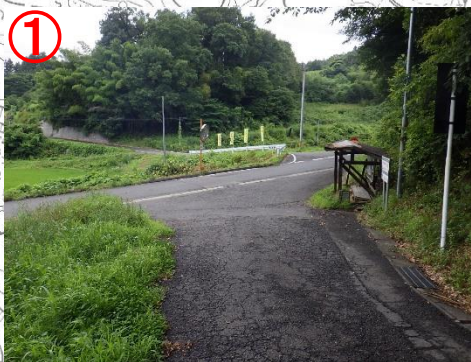
①道幅が狭く、坂道の見通しが悪い。

〈対策〉  
・路肩カラー化【福島市道路保全課】

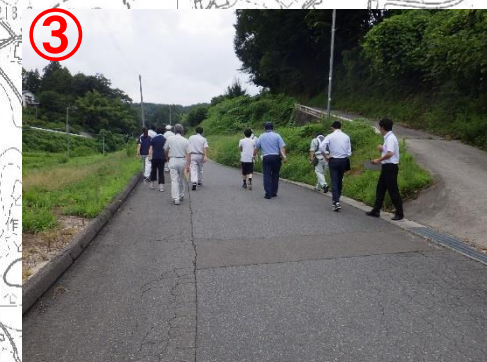
③道幅が狭く、車と接触しやすい。

〈対策〉  
・対策不要【通学者無し】
