ふくしま さばら  
福島県 福島市 佐原小学校校区

(通学路交通安全プログラム点検 要対策箇所)

福島県 福島市 中野小学校校区 (通学路交通安全プログラム点検 要対策箇所)

福島県 福島市 平野小学校校区① (通学路交通安全プログラム点検 要対策箇所)

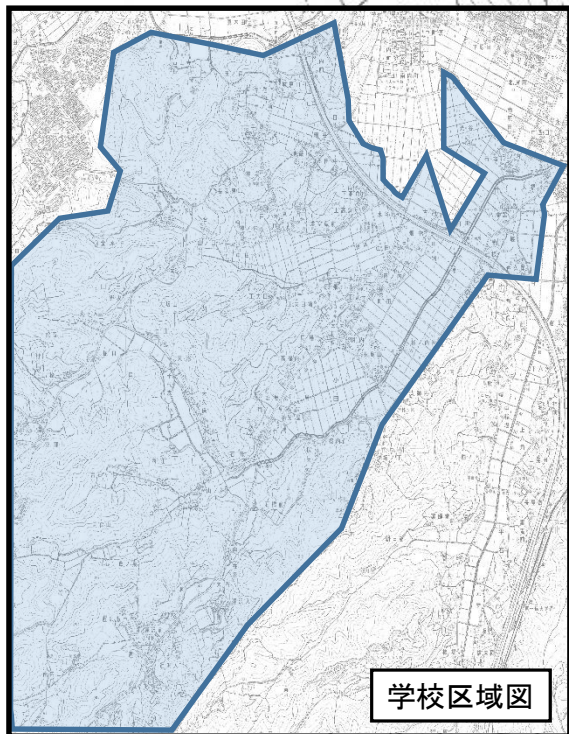
①一時停止をしない車両があり、道路にも「止まれ」の表示を要望。

③カーブミラーの向きの改善および停止線の修繕

②交通量が多く、横断歩道や停止線が薄くなっている。

④農道で信号機もなく、スピードを出して走る車がある。横断歩道手前がどちら側から来てもカーブだったり、クランクだったりするため横断歩道に気付にくい。

〈対策〉  
・通学の指導【小学校】

・対策不要

〈対策〉  
・横断歩道・停止線の修繕【福島警察署】

〈対策〉  
・減速アローマークの表示検討  
【福島市道路保全課】

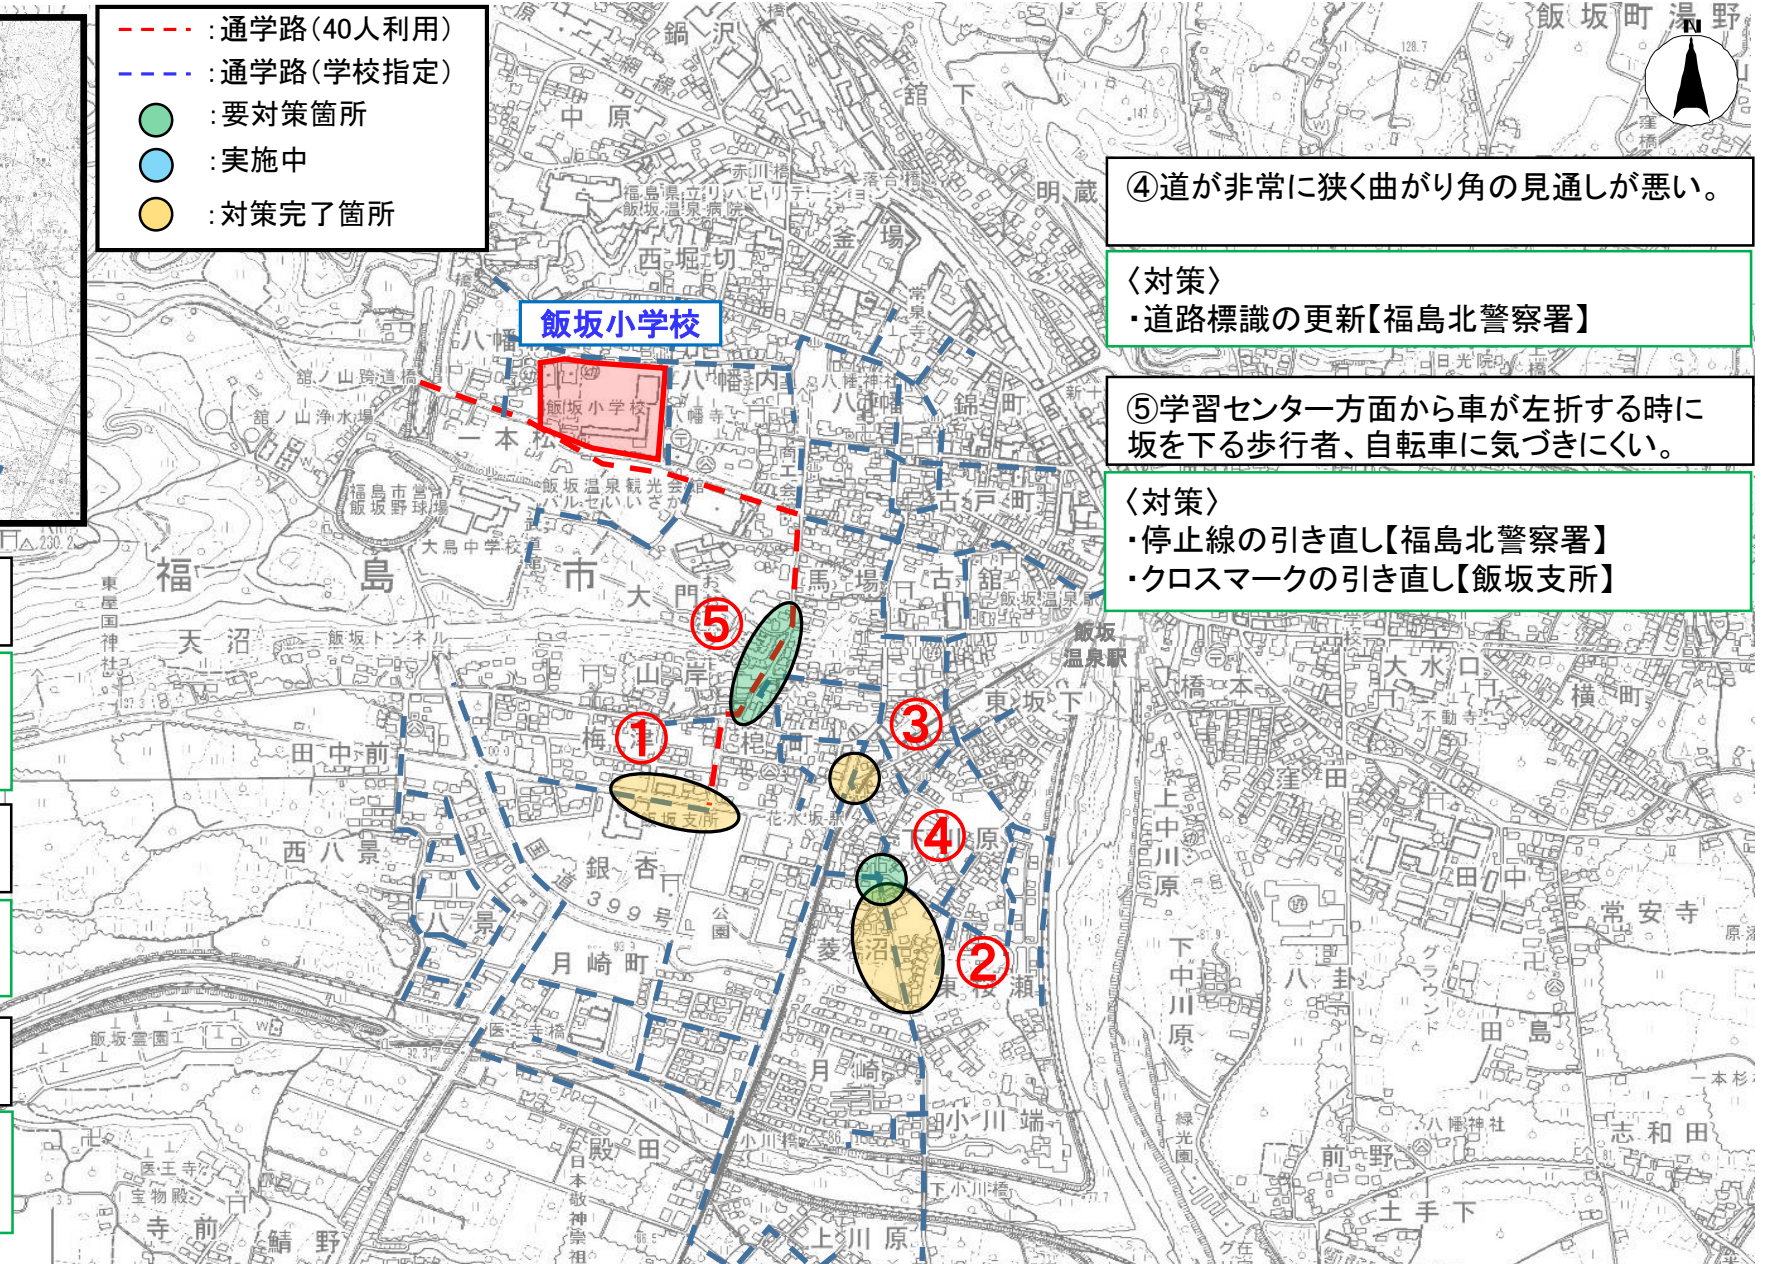
①交差点をカラー舗装化してあるが、見えにくい状況であり危険である。

②道路脇の側溝に蓋が無く、児童が側溝に落ちることもあり、危険である。

③交通量が多いうえに、スピードを出す車が多く、歩道を歩行する時に危険である。

④道が非常に狭く曲がり角の見通しが悪い。

⑤学習センター方面から車が左折する時に坂を下る歩行者、自転車に気づきにくい。

〈対策〉  
・停止線・横断歩道の修繕、取締りの実施【福島北警察署】

〈対策〉  
・側溝に蓋掛・外側線の設置検討【飯坂支所】

〈対策〉  
・横断歩道、停止線の引き直し【福島北警察署】

〈対策〉  
・道路標識の更新【福島北警察署】

〈対策〉  
・停止線の引き直し【福島北警察署】  
・クロスマークの引き直し【飯坂支所】

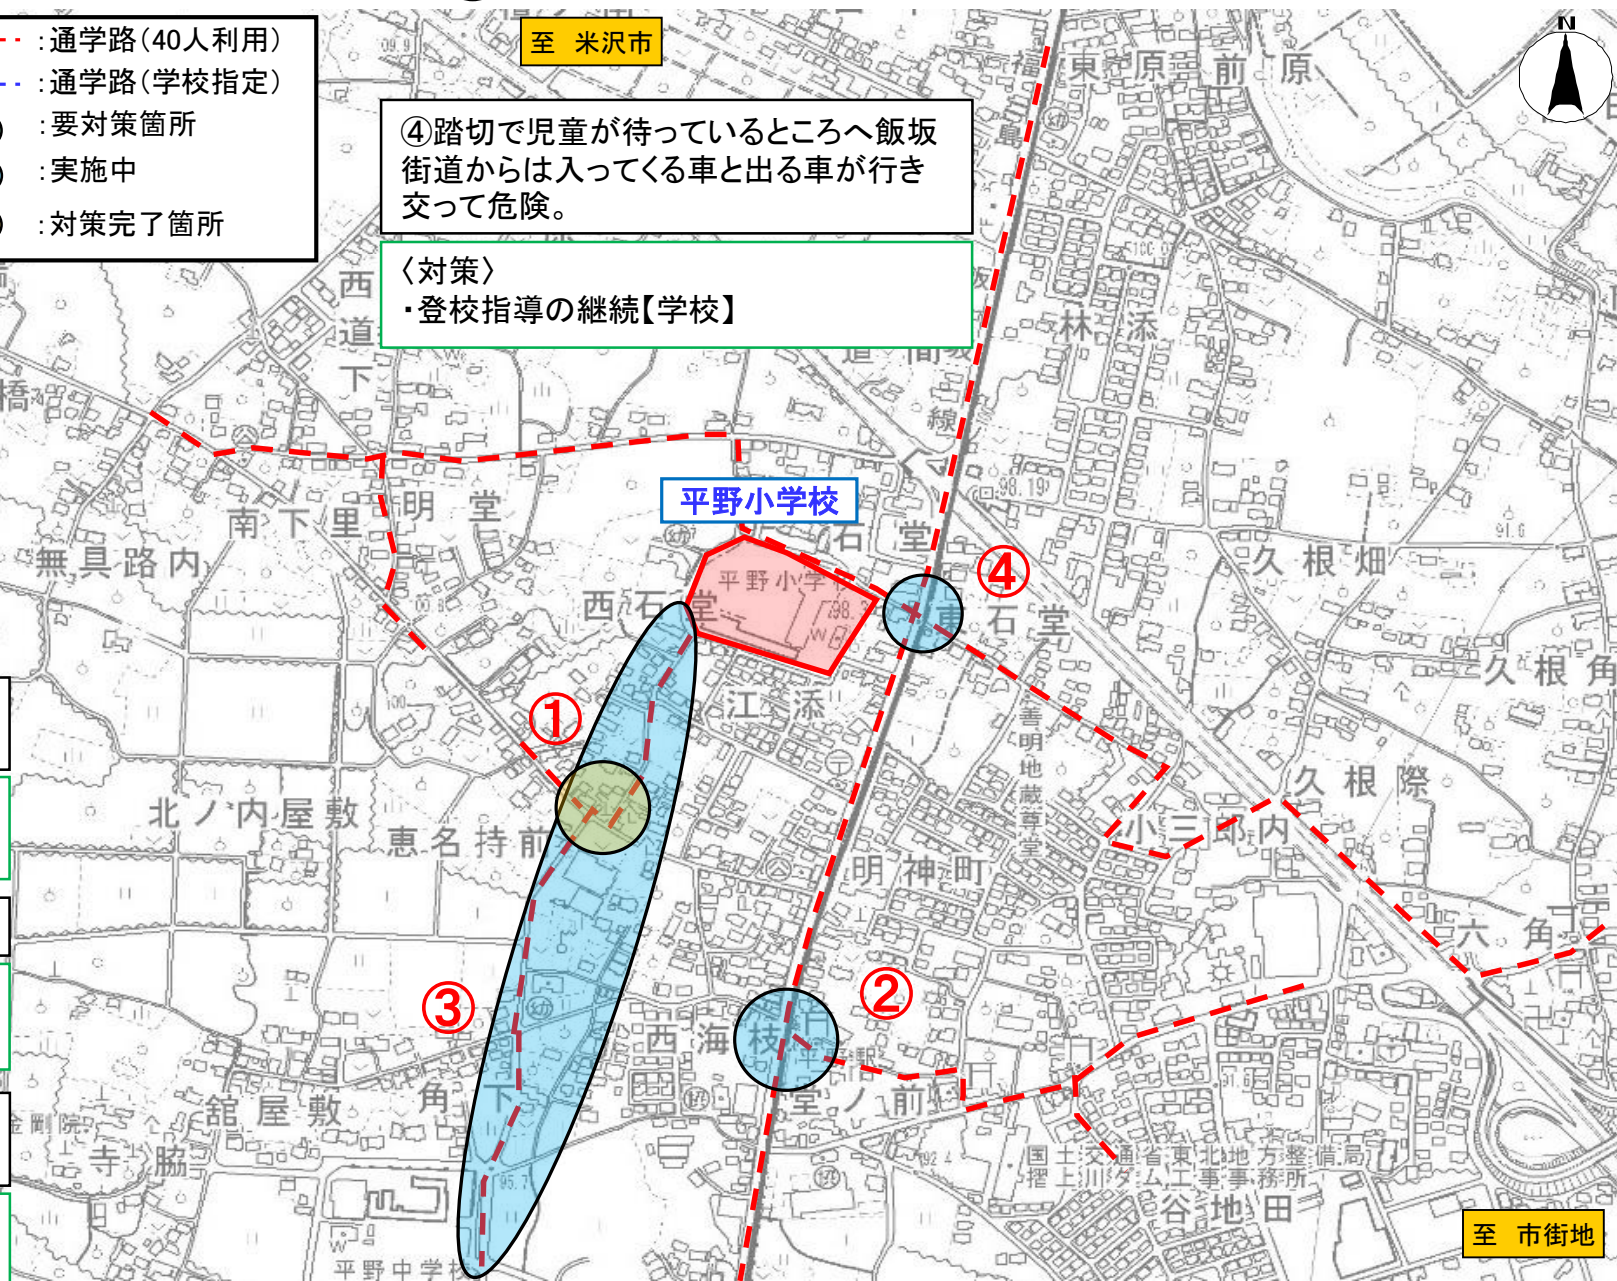
④踏切で児童が待っているところへ飯坂街道からは入ってくる車と出る車が行き交って危険。

①幅員が狭く見通しも悪い。児童生徒の通行量多いが待機場所がない。

②交通量が多いが、待機場所がない。

③狭い道路を保育所等の送迎者と小中学生が双方方向から行きかうため危険。

〈対策〉  
・登校指導の継続【学校】

〈対策〉  
・交差点のカラー舗装【飯坂支所】

〈対策〉  
・通学の指導【小学校】

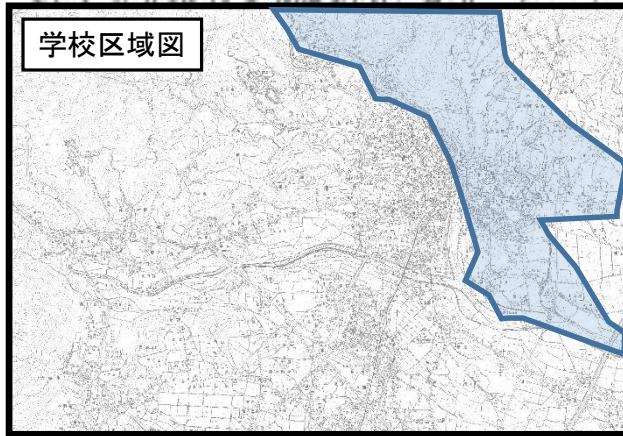
③車道と歩道の幅が狭く、交通量も多い。

④横断歩道はあるが信号がない。交通量も多い。

⑤交通量が多いにもかかわらず、歩道と車道の区別がない。

①交通量が多い。歩道と車道の区別がなく、道路の幅が狭い。

②道路の両側に歩道があるが、並木の根が成長し、歩道にうねりがあり、自転車が通行するには危険である。

〈対策〉  
・道路標識の設置【福島北警察署】※対策困難  
・外側線の引き直し【飯坂支所】

〈対策〉  
・登校指導の継続【学校】

〈対策〉  
・区画線の設置【建設事務所】

〈対策〉  
・外側線の設置【飯坂支所】  
・とまれシート位置変更【福島市生活課】  
・とまれ標識の移設【福島北警察署】

〈対策〉  
・街路樹の伐採・歩道の修繕【飯坂支所】

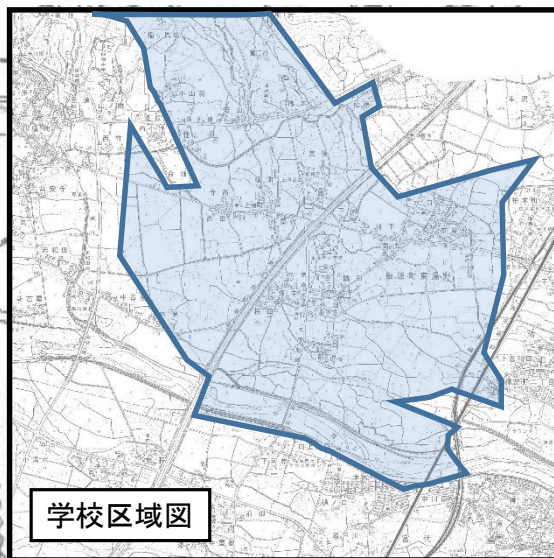
④変則交差点で、自動車の交差点への進入を確認しづらい。

⑦県道から国道に抜ける車がスピードにのったまま左折し、危険である。

③信号機のない横断歩道があり、また五叉路になっている。

①幅員が狭く、交通量が多い。また、歩道と車道の区別がない。

⑥人通りが少ないため、不審者に注意が必要である。

⑤周囲から見えづらく、不審者に注意が必要である。

⑧道路との境や蓋もなく落下の危険性もあり

②一部塀がまわっているため見通しが悪く、ミラーはあるが、見えづらい。

〈対策〉  
・登校市道の継続【学校】

〈対策〉  
・交差点のカラー化【県北建設事務所】

〈対策〉  
・横断歩道の引き直し【福島北警察署】

〈対策〉  
・路肩整備の検討  
・外側線の設置【飯坂支所】

〈対策〉  
・保護者協力による送迎の継続【学校】

〈対策〉  
・通行する場合は、できるだけ複数で通行するように指導【学校】

〈対策〉  
・側溝の蓋がけ【飯坂支所】

〈対策〉  
・交差点のカラー舗装・外側線の設置【飯坂支所】
