福島県 福島市 平石小学校校区 (通学路交通安全プログラム点検 要対策箇所)

ふくしま のだ  
福島県 福島市 野田小学校校区 (通学路交通安全プログラム点検 要対策箇所)

ふくしま にわさか  
福島県 福島市 庭坂小学校校区

福島県 福島市 飯野小学校校区① (通学路交通安全プログラム点検 要対策箇所)

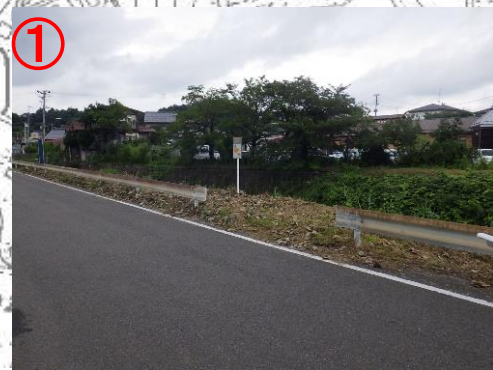
①ガードレールが途切れており、転落の危険がある。

〈対策〉  
・ラバーポール設置【福島県県北建設事務所】
