第4章 下水道施設の復旧への取り組み

2 災害査定に向けて

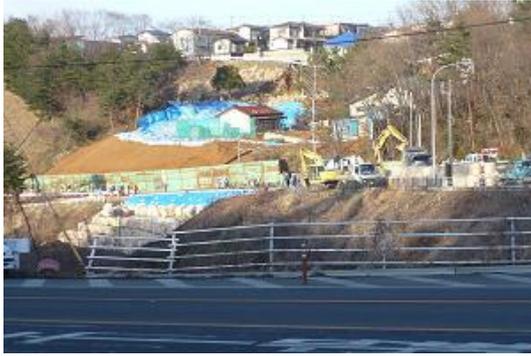
法面崩落（伏拝字沼ノ上地内）

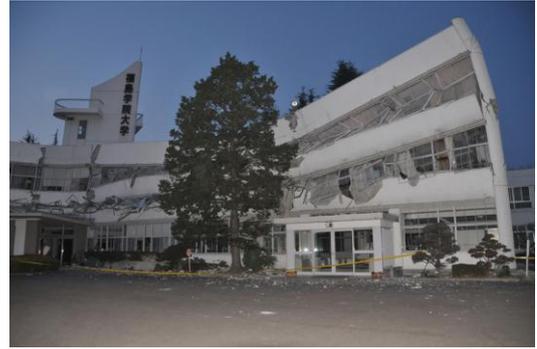
福島学院大学校舎被害
写真：日経アーキテクチャ

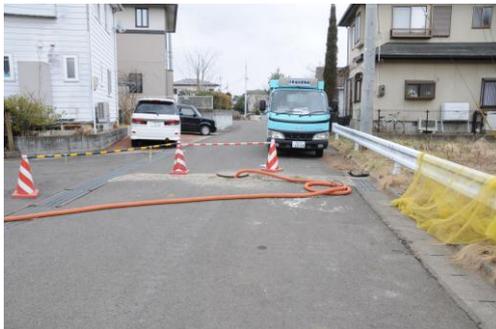
黒岩字弥生地内 (南ふくしまニュータウン)

下水道管閉塞などによる応急対応

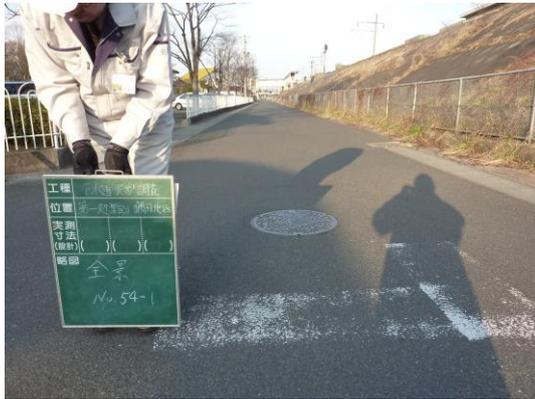
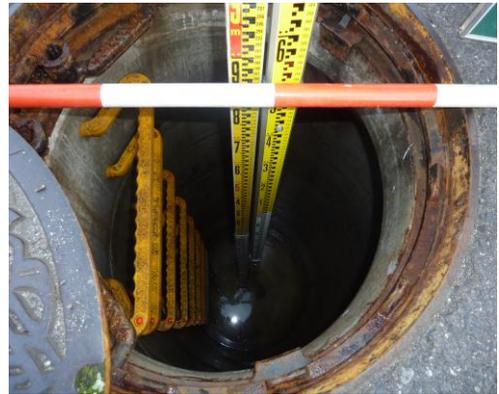
路面は正常のようだが、マンホール内は滞水している。[鎌田字一本松地内]

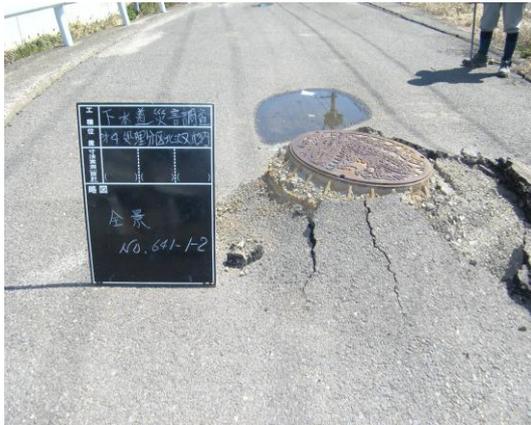
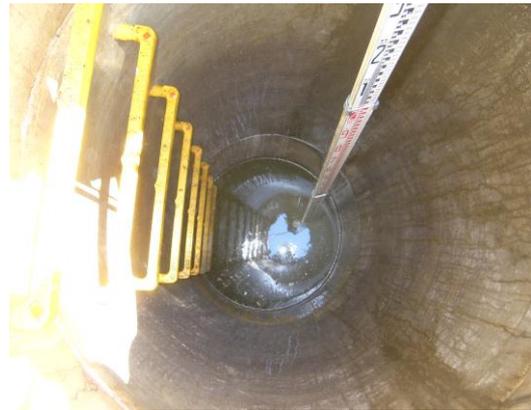
隆起したマンホール。滞水状況[北沢又字樋越地内]

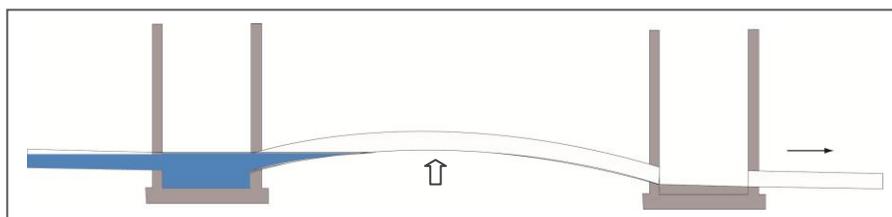
液状化現象により管渠が浮き上がり、上流側の管渠やマンホール内に汚水が滞水する。

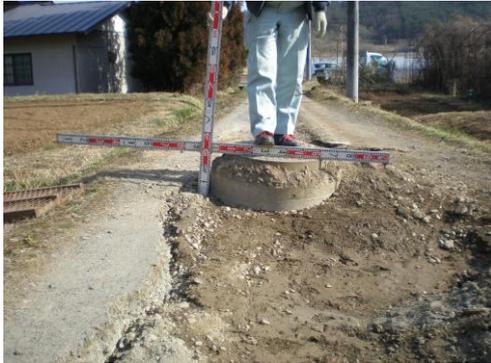
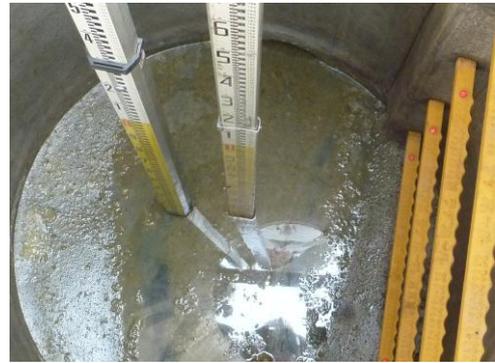
農集排(小田地区)について調査を実施した。その結果、被災箇所 38 箇所のうちマンホール内に滞水が確認された箇所が 26 箇所あった。

隆起したマンホール。滞水状況[小田字馬場地内]

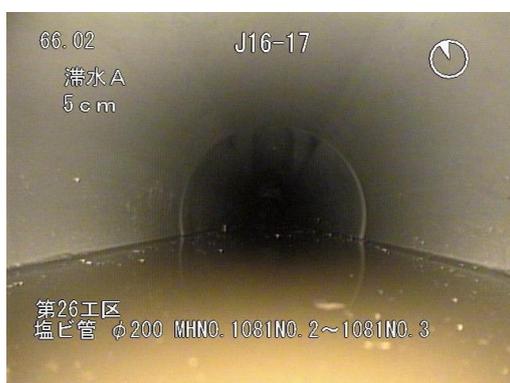
管渠内滞水が確認 管径φ200 滞水深5cm

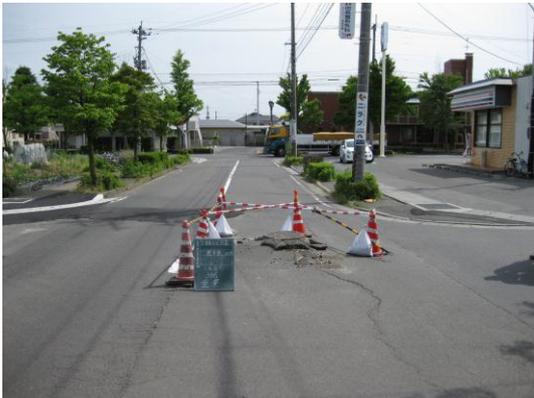
マンホールの隆起[東中央二丁目地内]

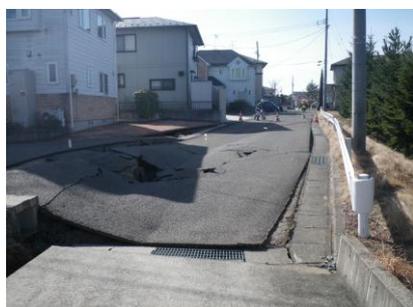
道路陥没による管渠被災[黒岩字弥生地内]

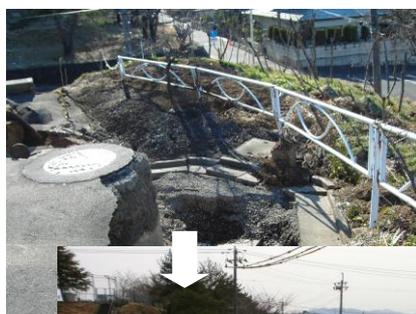
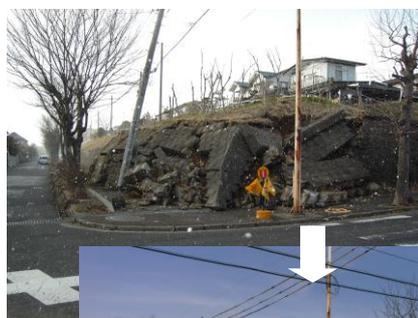
道路法面崩落による管渠被災並びに復旧状況[蓬萊町五丁目地内]

同左

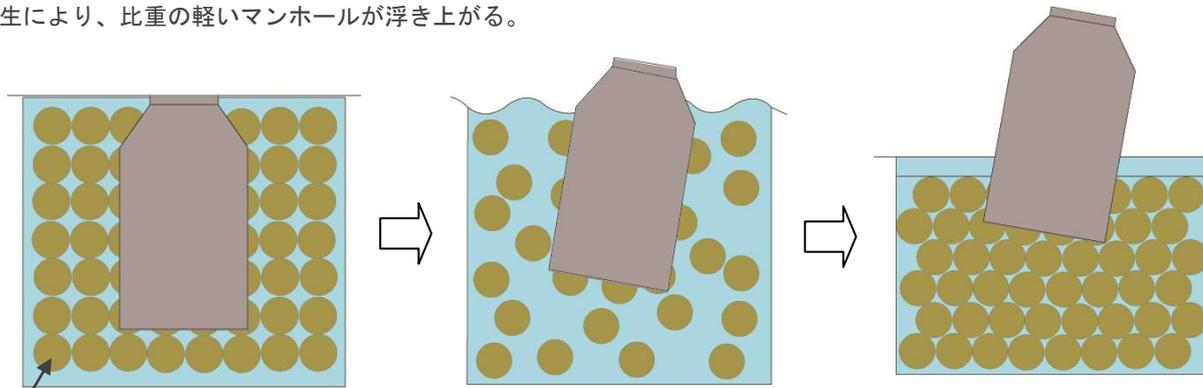
地震時の強い揺れにより、地下水を含んだ砂質地盤が動かされ、砂粒子と砂粒子との隙間に静水圧を超える圧力が発生する。この圧力により砂粒子同士の接合が切れ、砂粒子が水の中を漂う状態、いわゆる液状化現象の発生により、比重の軽いマンホールが浮き上がる。

地震時に発生する静水圧を超える圧力により液状化が発生。比重の軽いマンホールは浮上します。
