# ふくしま支援学校プールにおける空間放射線量の検出と対応について（報告）

ふくしま支援学校のプール容器内において、昨年6月に局所的に高い空間線量率が確認されましたので、この間の対応と調査内容および対策について報告いたします。

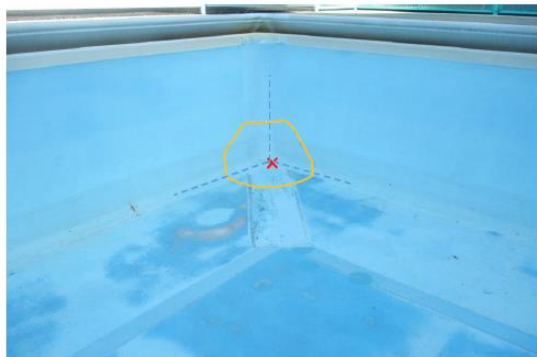
①北東角

掘削状況から、プール周辺の土壌に崩れたような形跡や水の流れたような形跡は確認できなかった。プール容器や配管に水漏れの痕跡は確認できなかったものの、プール容器底面のFRPに亀裂が確認されたことから、震災当時にプールの水が汚染され、プール容器より漏水し、放射性物質が土壌で濃縮されたと考えられる。

計測点	場所	材質・状況	NaIシンチレータ（ $\mu\text{Sv/h}$ ）		
			高さ1m	高さ50cm	高さ1cm
①	プール北東角	FRP	0.19	0.48	6.66
②	プール北西角	FRP	0.24	0.44	4.17

表面線量率 $1\mu\text{Sv/h}$ 以上の範囲

高い空間線量率の原因である土壌の除去とプール底板の洗浄を行い線量の低減を図る。  
除去した土壌は産業廃棄物として最終処分場で処理。

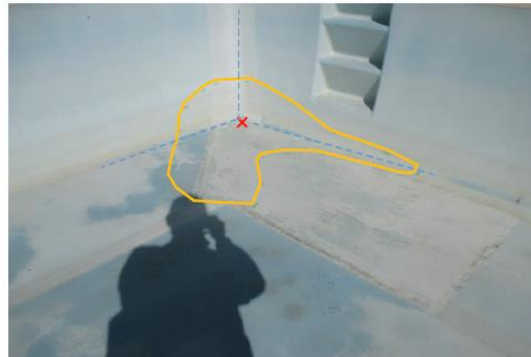
②北西角

表面線量率 $1\mu\text{Sv/h}$ 以上の範囲
