ふくしま おおざそう
福島県 福島市 大笹生小学校校区 (通学路交通安全プログラム点検 要対策箇所)

福島県 福島市 笹谷小学校校区① (通学路交通安全プログラム点検 要対策箇所)

福島県 福島市 吉井田小学校校区 (通学路交通安全プログラム点検 要対策箇所)

福島県 福島市 荒井小学校校区 (通学路交通安全プログラム点検 要対策箇所)

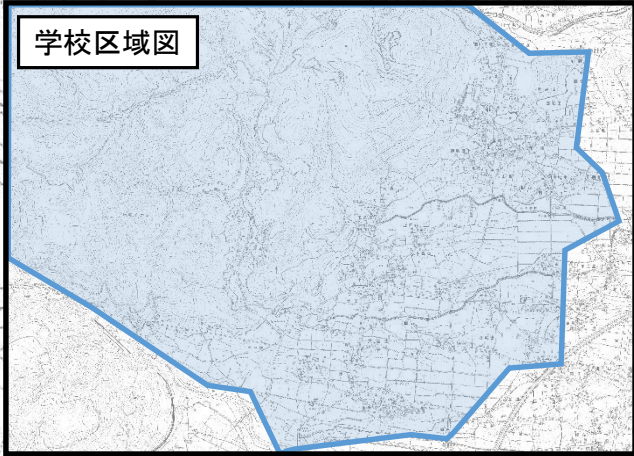
①交通量が多いにもかかわらず、歩道が狭く歩道と車道を区切るガードレールがない。

〈対策〉
 ・デリネーター(視線誘導標)の設置
【福島県県北建設事務所】

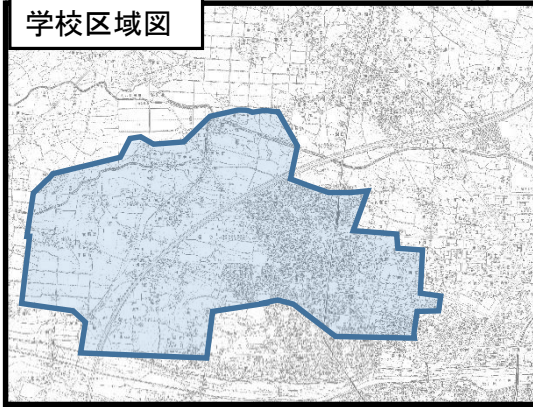
② 交通量が多いが、歩道に縁石がない。

- ・デリネーター(視線誘導標)、ラバーポールの設置検討【福島県県北建設事務所】

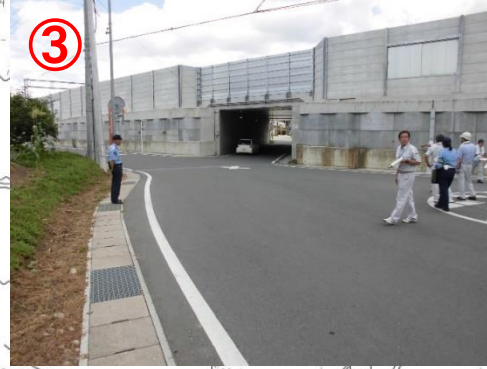
③ 道路が良くなり、交通量が増えスピードを出す車も増えた。

- ・ラバーポールの設置検討【福島市道路保全課】

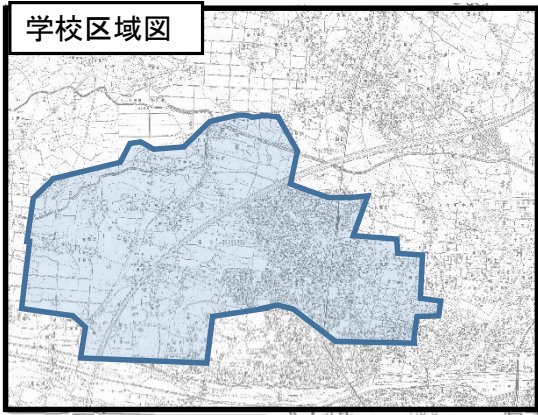
⑥交通量が多く、スピードを出す車が多い。

〈対策〉
・交差点のカラー化【福島市道路保全課】
