# 福島市林道施設長寿命化計画

(個別施設計画)

令和元年11月

福島市

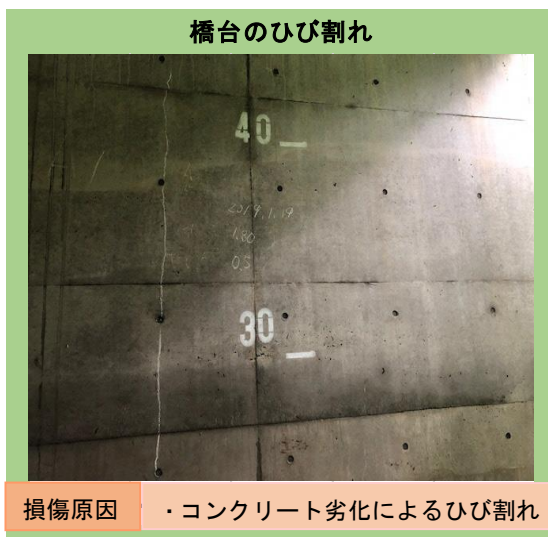
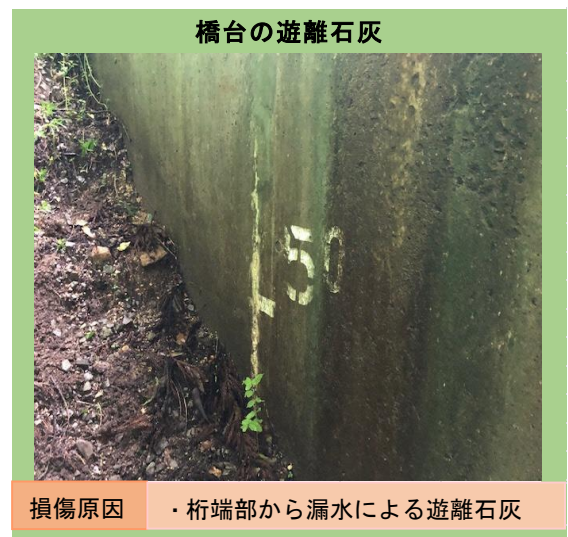
##### ①コンクリート部材の損傷

○橋梁の損傷状況については、主要部材の損傷はみられないが、損傷が軽微で補修素を行う必要がない損傷が局部的に発生している程度である。下部工には乾燥収縮によるひびわれ、遊離石灰が見られ、また地覆に外的要因による欠損や排水装置の土砂詰まりなど見られます。

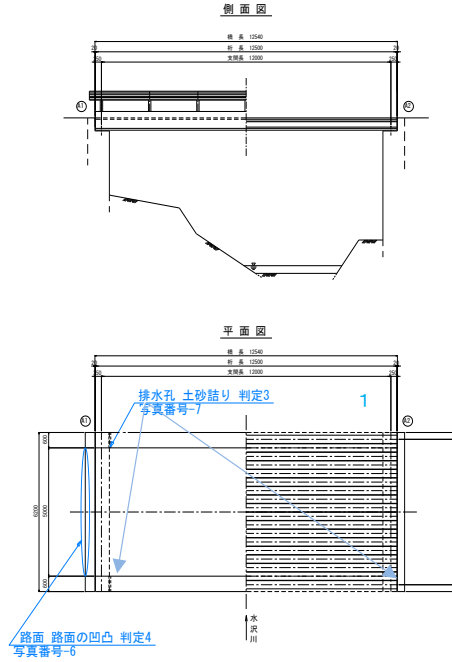
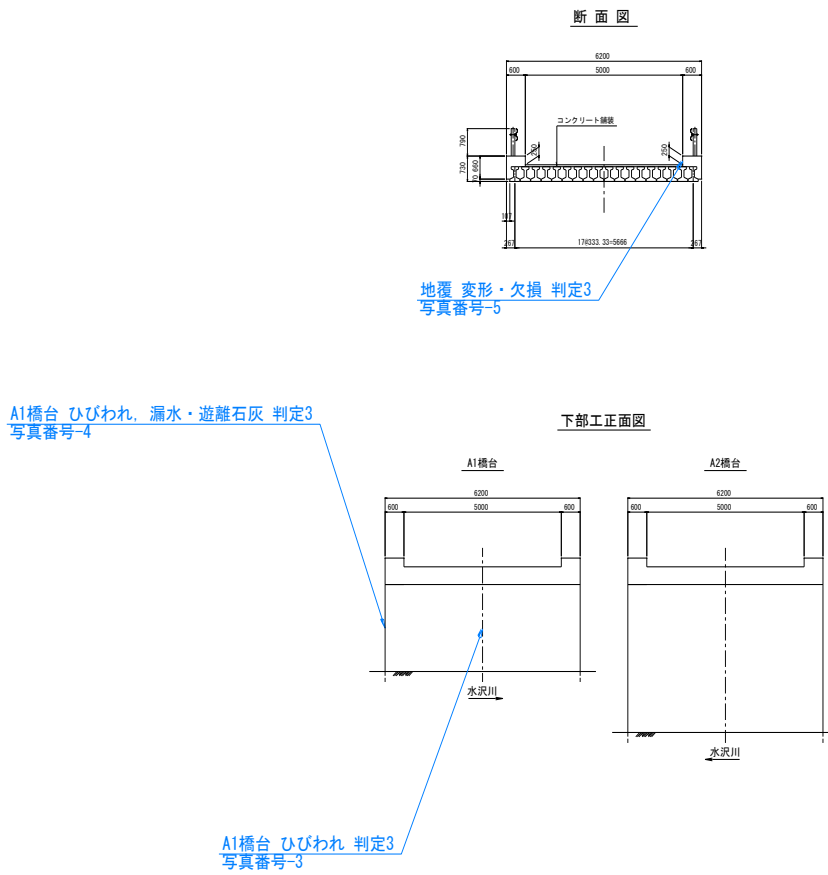
損傷図

総合検査結果	健全度 (橋単位)	III	(所見等) 橋台のクラック及び遊離石灰については、橋梁構造の安全性から速やかに補修等を行う必要がある。 地覆のコンクリート剥離は、維持修繕でモルタル補修を行う必要がある。		
	部材単位の健全度(各部材の最悪値を記入)				
	部材名	判定区分 (I~IV)	変状の種類 (II以上の場合に記載)	備考(写真番号、位置等 がわかるように記載)	
	上部構造	主桁	I		
		横桁	—		
		床版	—		
	下部構造	III	橋台A1側にクラック、遊離石灰	写真番号1 壁面に2箇所、縦のクラックあり 上流側壁側面に遊離石灰あり	
支承部	I				
その他	II	地覆上流側にコンクリート剥離	写真番号4 上流側地覆にコンクリートの欠損あり

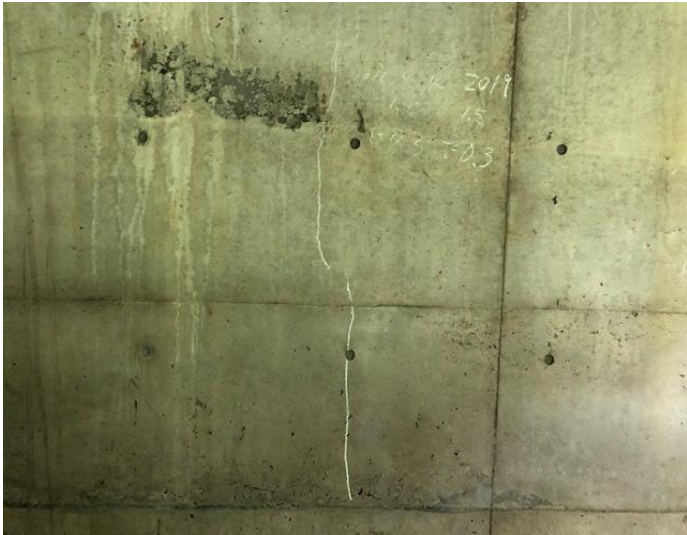
総合 検査 結果	<p>本橋は、竣工後27年経過しており、主要部材については「損傷が認められないが、損傷が軽微で補修を行う必要がない」損傷が局部的に発生している程度である。                  下部工(A1橋台)に上流側L=1.5m,t=0.3mm、下流側L=1.8m,t=0.5mm乾燥収縮によるひびわれ及び壁側面に遊離石灰が見られ、ひびわれ補修等の補修対策が必要である。(前回点検時同じ状況)                  地覆に外的要因による欠損が見られ、「状況に応じて補修を行う必要がある」損傷と判定している。(前回と同じ状況)                  前回の点検でパラペットと路面の段差が35mmあったが、今回は段差なく擦り付けられていた。                  今後の対策案としては、損傷を生じないようにするためにも、橋面の水とその下面への漏水についての対策が必要である。</p>

写真番号	1			
	径間番号	1			
	部材名称	A1橋台			
	部材番号				
	損傷の種類	ひびわれ			
	評価区分	Ⅲ			
	撮影年月日	2019年7月19日			
		メモ			
		上流側、壁前面にひびわれ (L=1.5m,t=0.3mm)が見られる。

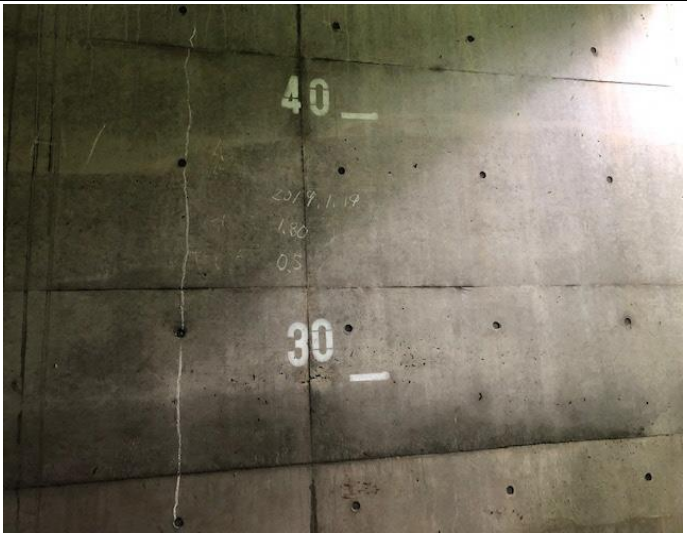
写真番号	2		
径間番号		1			
部材名称		A1橋台			
部材番号					
損傷の種類		ひびわれ			
評価区分		Ⅲ			
撮影年月日		2019年7月19日			
		メモ			
		中央部、壁前面にひびわれ (L=1.8m,t=0.5mm)が見られる。

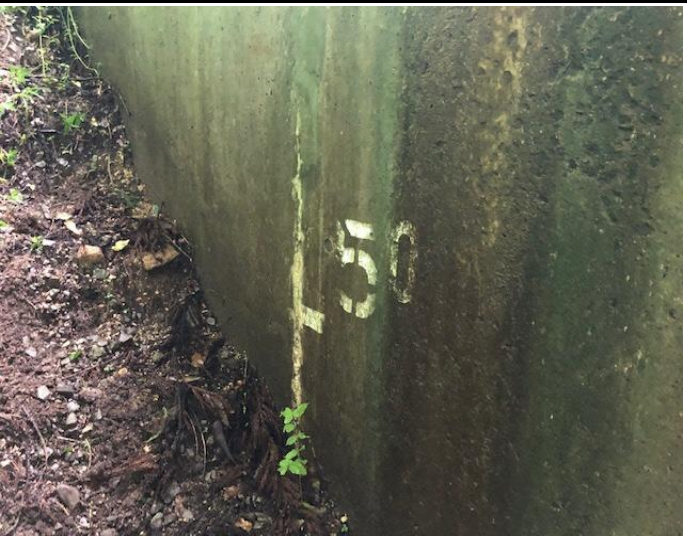
写真番号	3		
	径間番号	1			
	部材名称	A1橋台			
	部材番号				
	損傷の種類	遊離石灰			
	評価区分	Ⅱ			
	撮影年月日	2019年7月19日			
		メモ			
		A1橋台上流側の壁側面に遊離石灰が見られる。

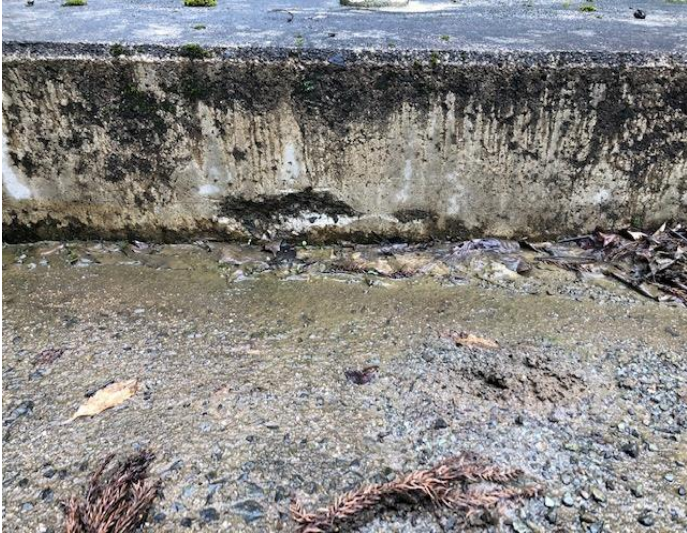
損傷写真台帳		橋梁名	水沢橋	路線名	水沢線		
個別施設整理番号	10112				写真番号	4

径間番号	1	部材名称	地覆	部材番号		
	損傷の種類	欠損	評価区分	Ⅱ	撮影年月日	2019年7月19日	
	メモ						
	上流側地覆に300x100の欠損が見られる。						
	写真番号	5	径間番号	1	部材名称	地覆	
	部材番号		損傷の種類	欠損	評価区分	Ⅱ	
	撮影年月日	2019年7月31日	メモ				
	上流側地覆に欠損が見られる。						
	 	写真番号	6	径間番号	1	部材名称	排水施設
		部材番号		損傷の種類	排水孔土砂堆積	評価区分	I
撮影年月日		2019年7月19日	メモ				
土砂堆積があったが、点検時撤去済

102	a	a	a	a	a								a			a	a	a	a		A	I		
	:																								
	201																								
	202																								
路面	防護柵	01	a	a	a	a	a												a			A	I		
		02	a	a	a	a	a													a			A	I	
	地覆	01						a	C	a							a		a				M	II	コンクリート剥離
		02						a	a	a							a		a				A	I	
	伸縮装置	01	a	a	a	a	a					a						a	a	a			A	I	
		02	a	a	a	a	a					a						a	a	a			A	I	
	舗装	01										a	a					a		a			A	I	
排水	01	a	a	a	a	a										a	a	a	c			B	I	排水部土砂堆積(点検時撤去)	
	02	a	a	a	a	a										a	a	a	c			B	I	排水部土砂堆積(点検時撤去)	
所見		<p>橋台のクラック及び遊離石灰については、橋梁構造の安全性から速やかに補修等を行う必要がある。</p> <p>地覆のコンクリート剥離は、維持修繕でモルタル補修を行う必要がある。</p> <p>舗装面の排水については、土砂が堆積しやすく、点検時等で撤去を行う必要がある。</p>

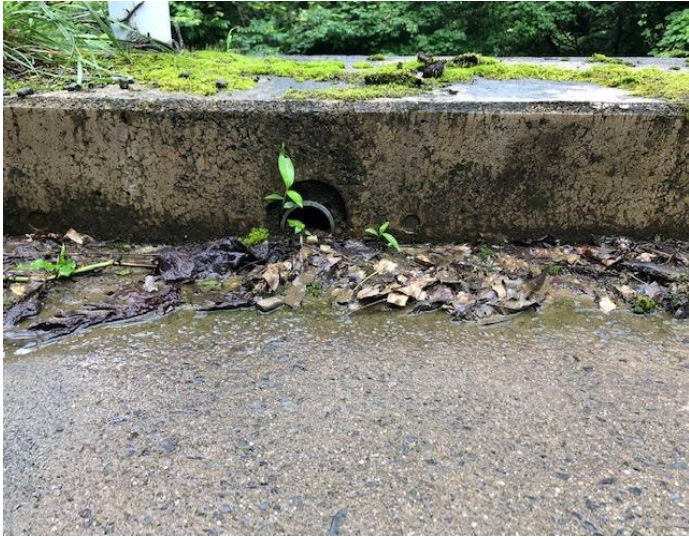
損傷写真台帳		橋梁名	水沢橋	路線名	水沢線	
個別施設整理番号	10112				写真番号	7

径間番号	1
					部材名称	排水施設
					部材番号	
					損傷の種類	排水孔土砂堆積
					評価区分	I
					撮影年月日	2019年7月19日
					メモ	
					土砂堆積があったが、点検時撤去済	
					写真番号	
					径間番号	
					部材名称	
					部材番号	
					損傷の種類	
					評価区分	
					撮影年月日	
					メモ	
					写真番号	
					径間番号	
					部材名称	
					部材番号	
					損傷の種類	
					評価区分	
					撮影年月日	
					メモ

排水施設	排水装置	① 路面の排水ますが詰まっているか	未	不	OK	—	有	—	—	無	局所	全体の1/2	全体	7		4	規模反映:有
			② 変形・欠損、破断（蓋、配水管等が破損しているか）	未	不	OK	—	局部的変形、かつ一部欠損	—	—	無	局所	全体の1/2	全体				
③ 流末処理の問題の有無（構造物、周辺施設への漏水、滞水等）			未	不	OK	—	有	—	—	無	局所	全体の1/2	全体					
点検たて部材																		
その他コメント	橋台のクラック及び遊離石灰については、橋梁構造の安全性から速やかに補修等を行う必要がある。																	
	地覆のコンクリート剥離は、維持修繕でモルタル補修を行う必要がある。																	
	舗装面の排水については、土砂が堆積しやすく、点検時等で撤去を行う必要がある。
