福島市農道施設長寿命化計画

「持続可能な農業・農村の実現に向けて」

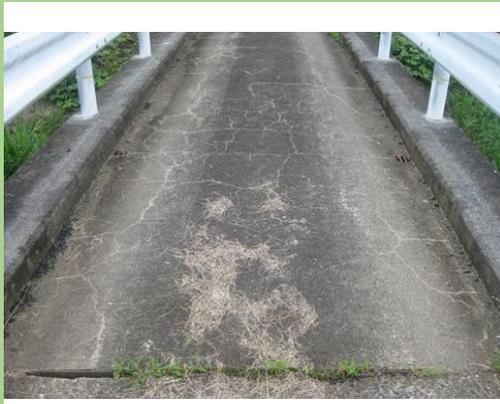
損傷原因 ・ 橋面から漏水によるひび割れ

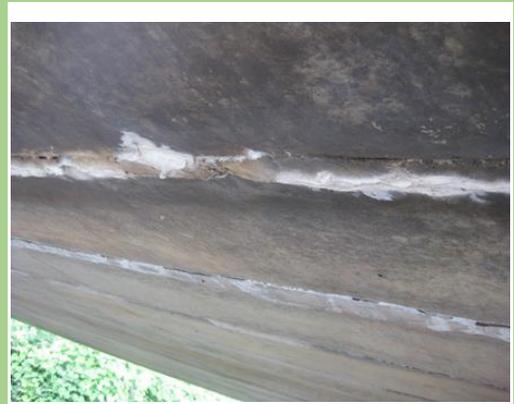
損傷原因 ・ 橋面から漏水によるひび割れ

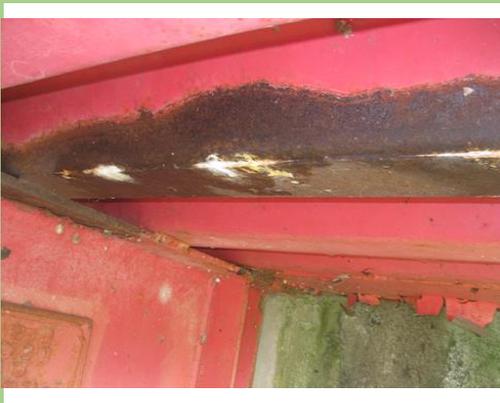
損傷原因 ・ 橋面から漏水によるひび割れ

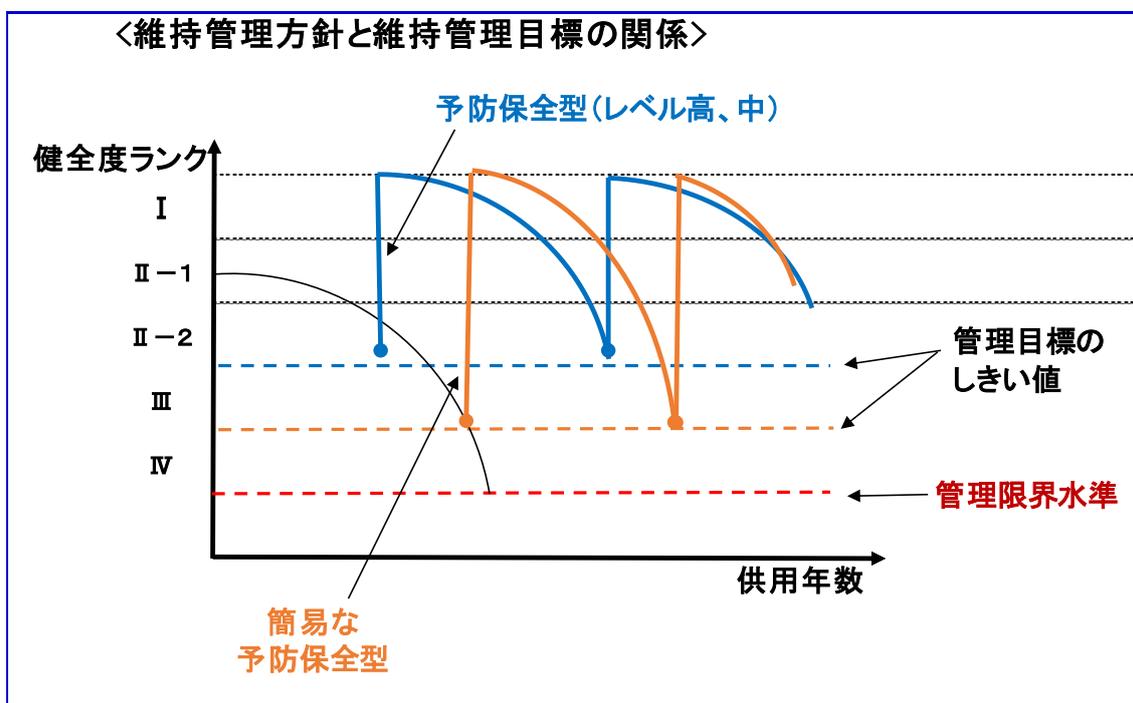
(1) 各部材の代表的な修繕工法と標準単価の設定

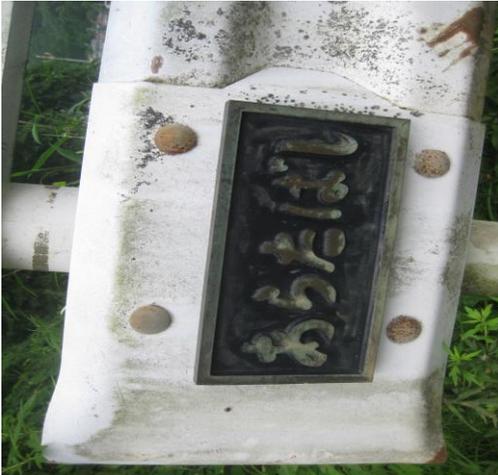
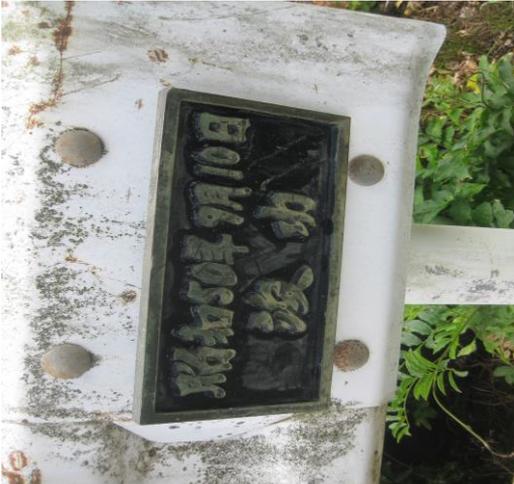
部材 写真説明	橋梁名	メモ	部材 写真説明	竣工月日	メモ

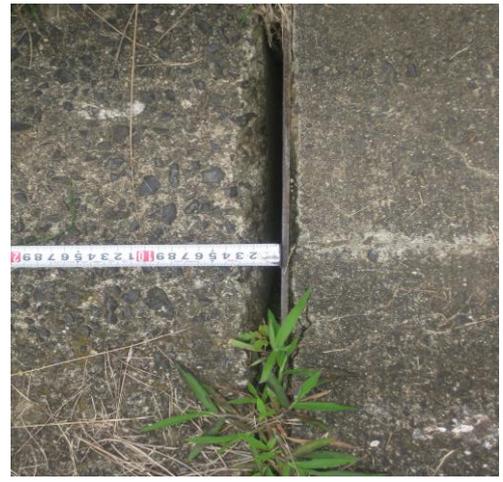
メモ	部材 写真説明	伸縮装置 隙間あり

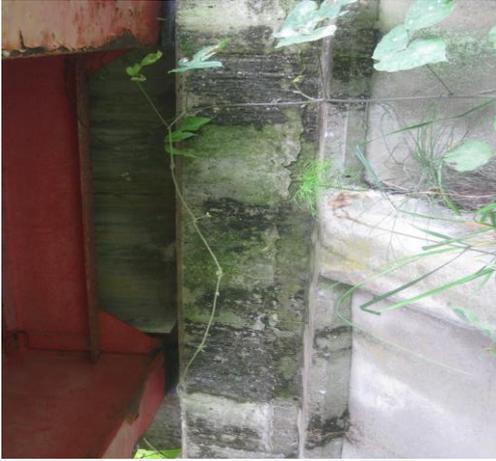
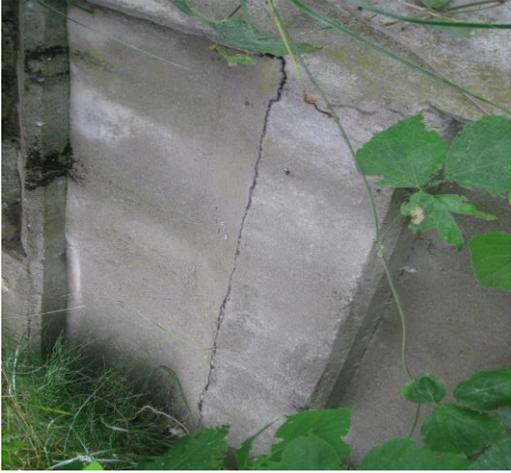
部材 写真説明	護岸、袖部 クラックあり	メモ	部材 写真説明	排水管 サビあり	メモ
