## 第3章 福島市における降雨 と浸水被害状況

### 第3章 福島市における降雨と浸水被害状況

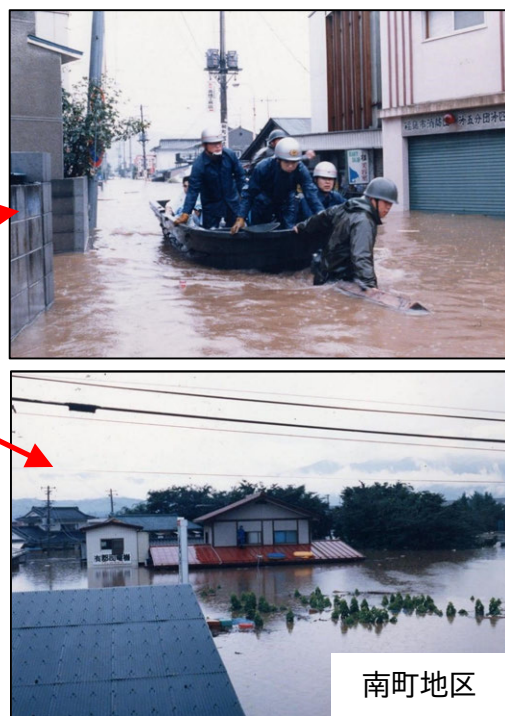
図 3-7 台風による被害状況 事例1

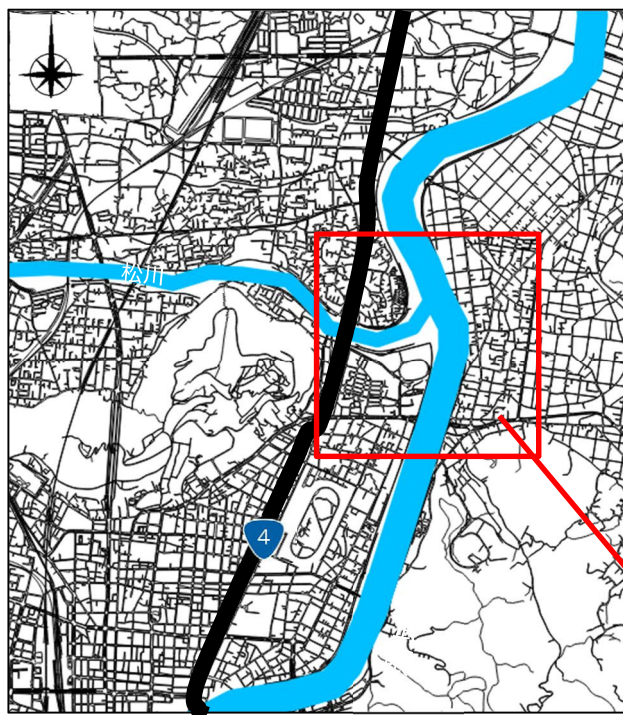
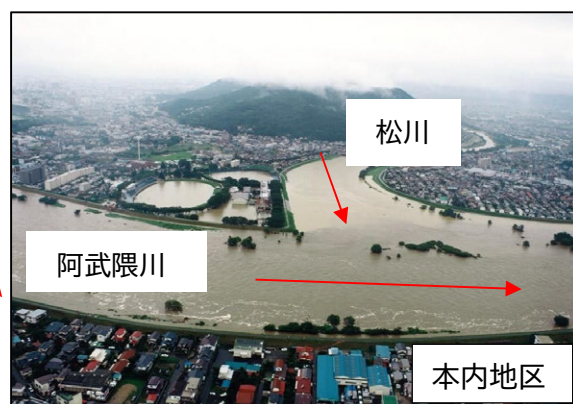
図 3-8 台風による被害状況 事例2

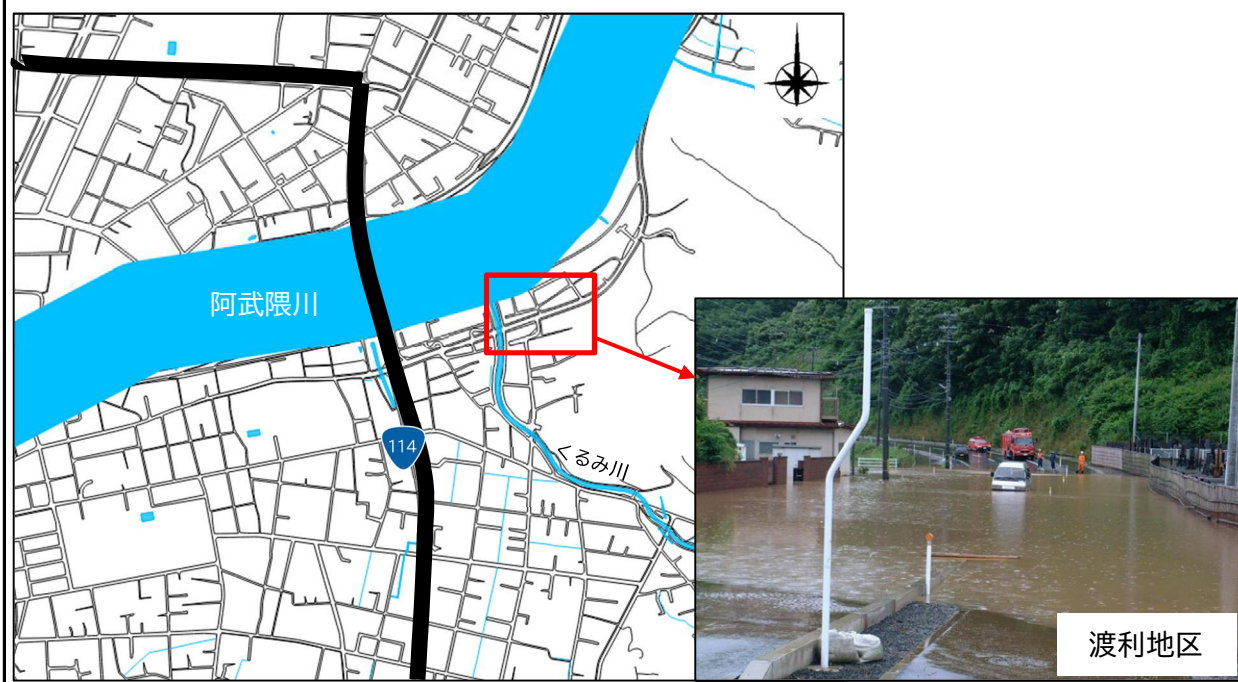
図 3-9 台風による被害状況 事例3

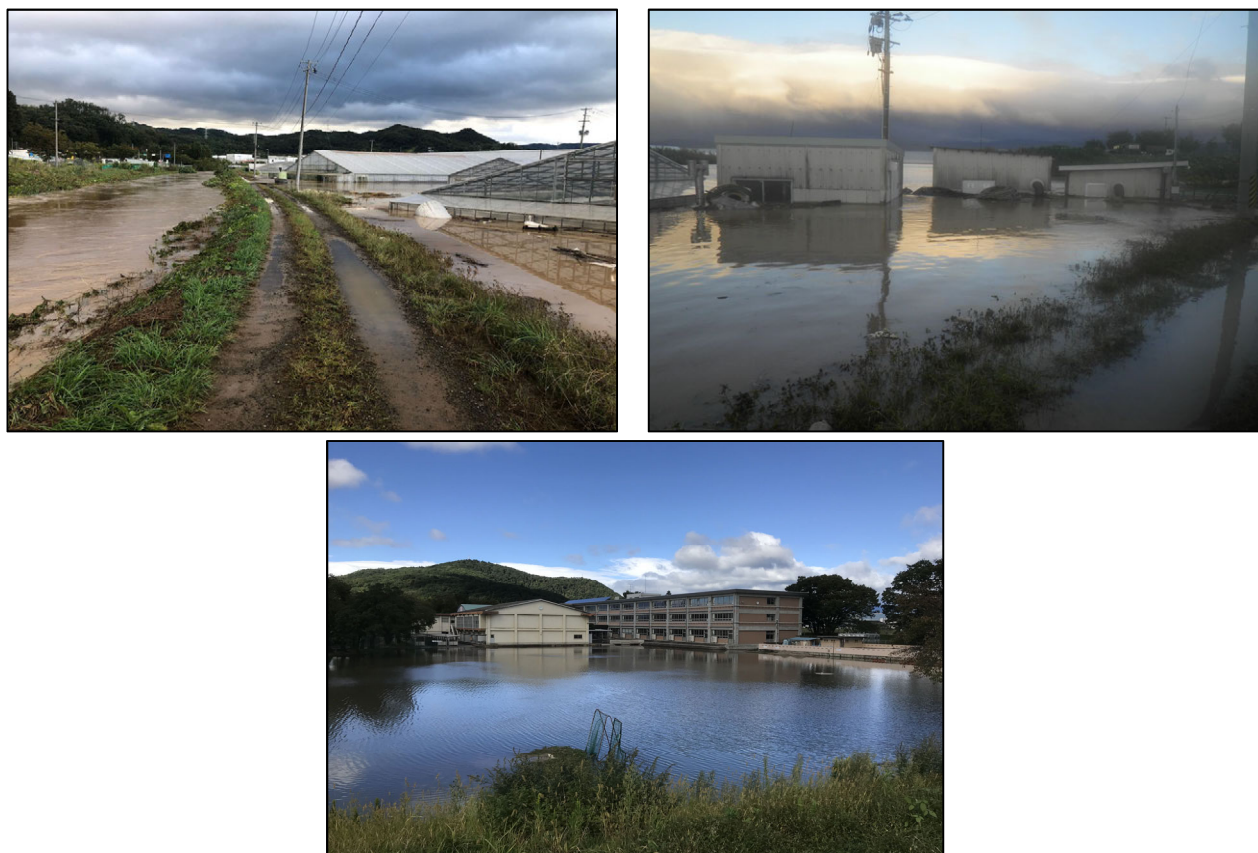
② その他、内水による浸水被害の状況

図 3-13 内水による浸水発生状況

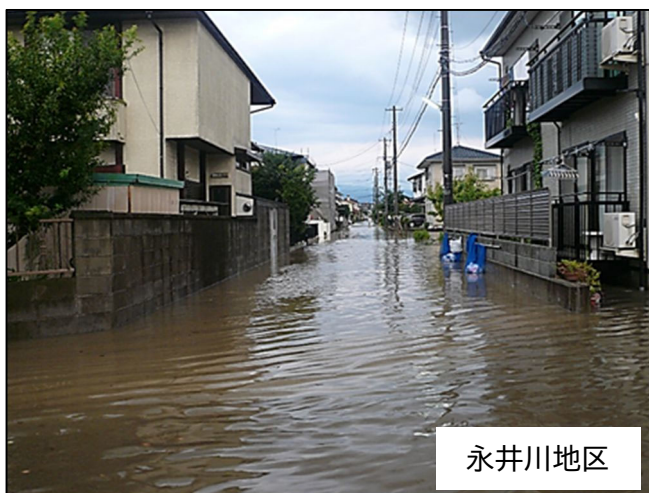
図 3-14 局所的な大雨による被害状況 事例1

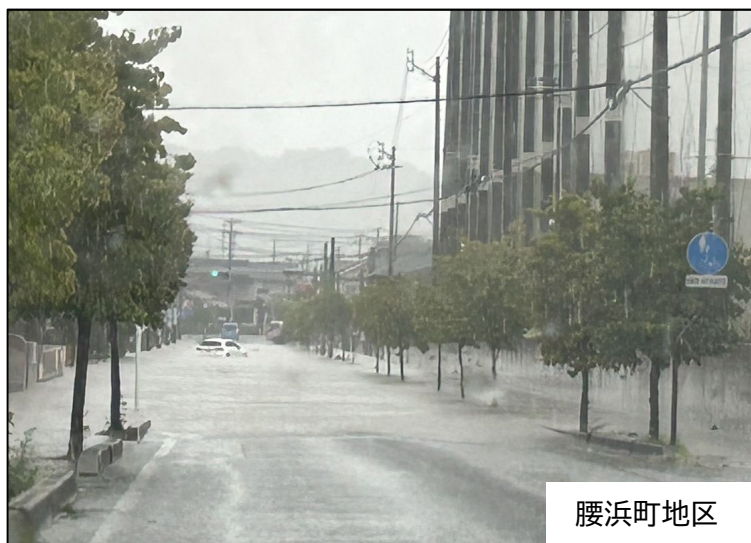
図 3-16 局所的な大雨による被害状況 事例3
