# 2.2 調査、予測及び評価の結果

## ⑧ 風車の影 (施設の稼働)

## ⑩ 動物【調査の結果】

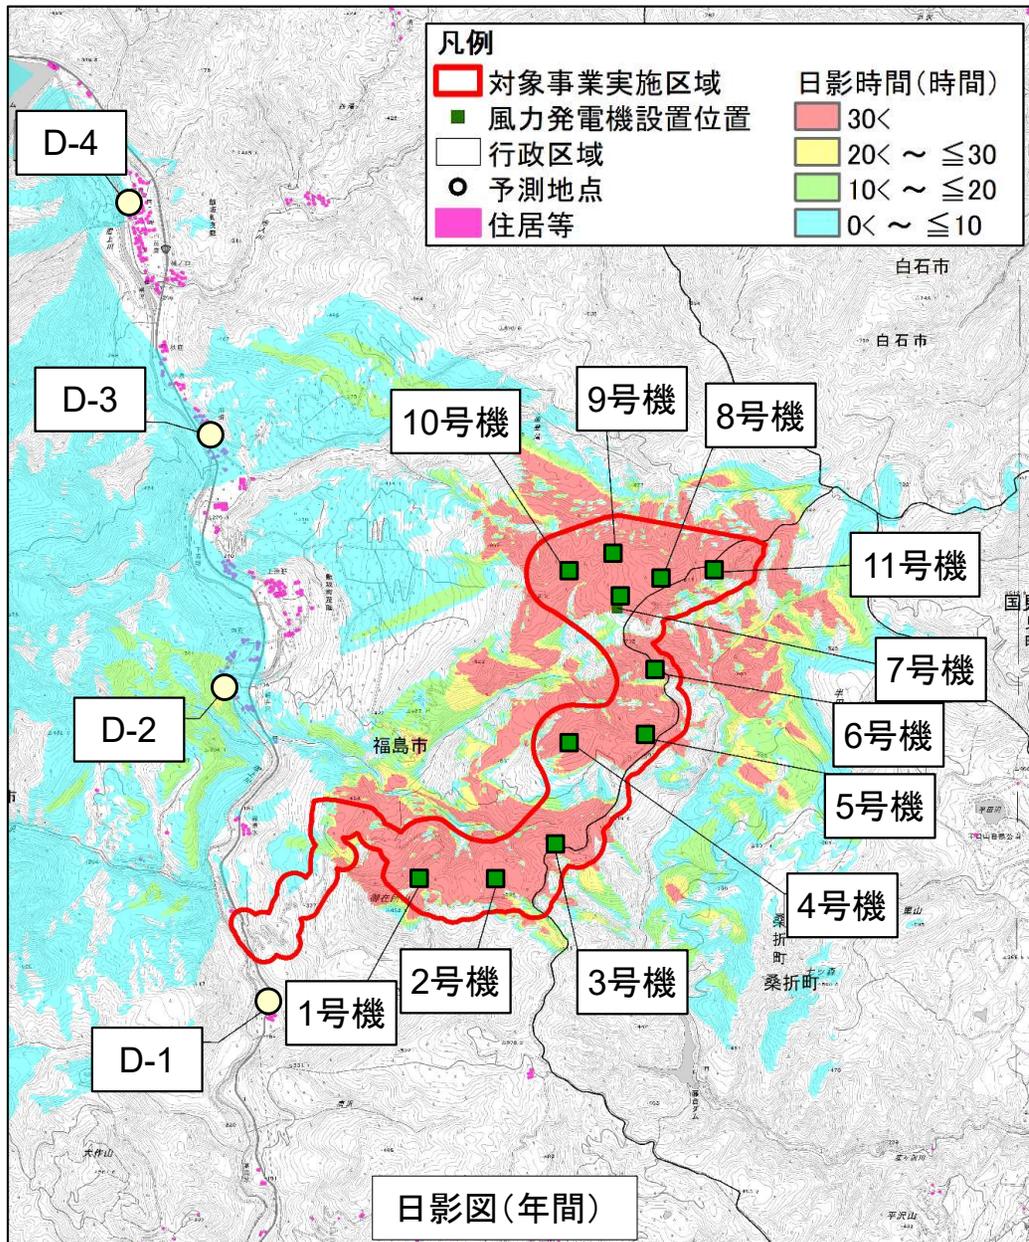
予測地点	実際の気象条件を考慮しない	
	年間	日最大
D-1	0分	0分
D-2	14時間37分	12分
D-3	3時間25分	8分
D-4	7分	0分

風車の影の予測結果は、全ての予測地点で参考値以下です。

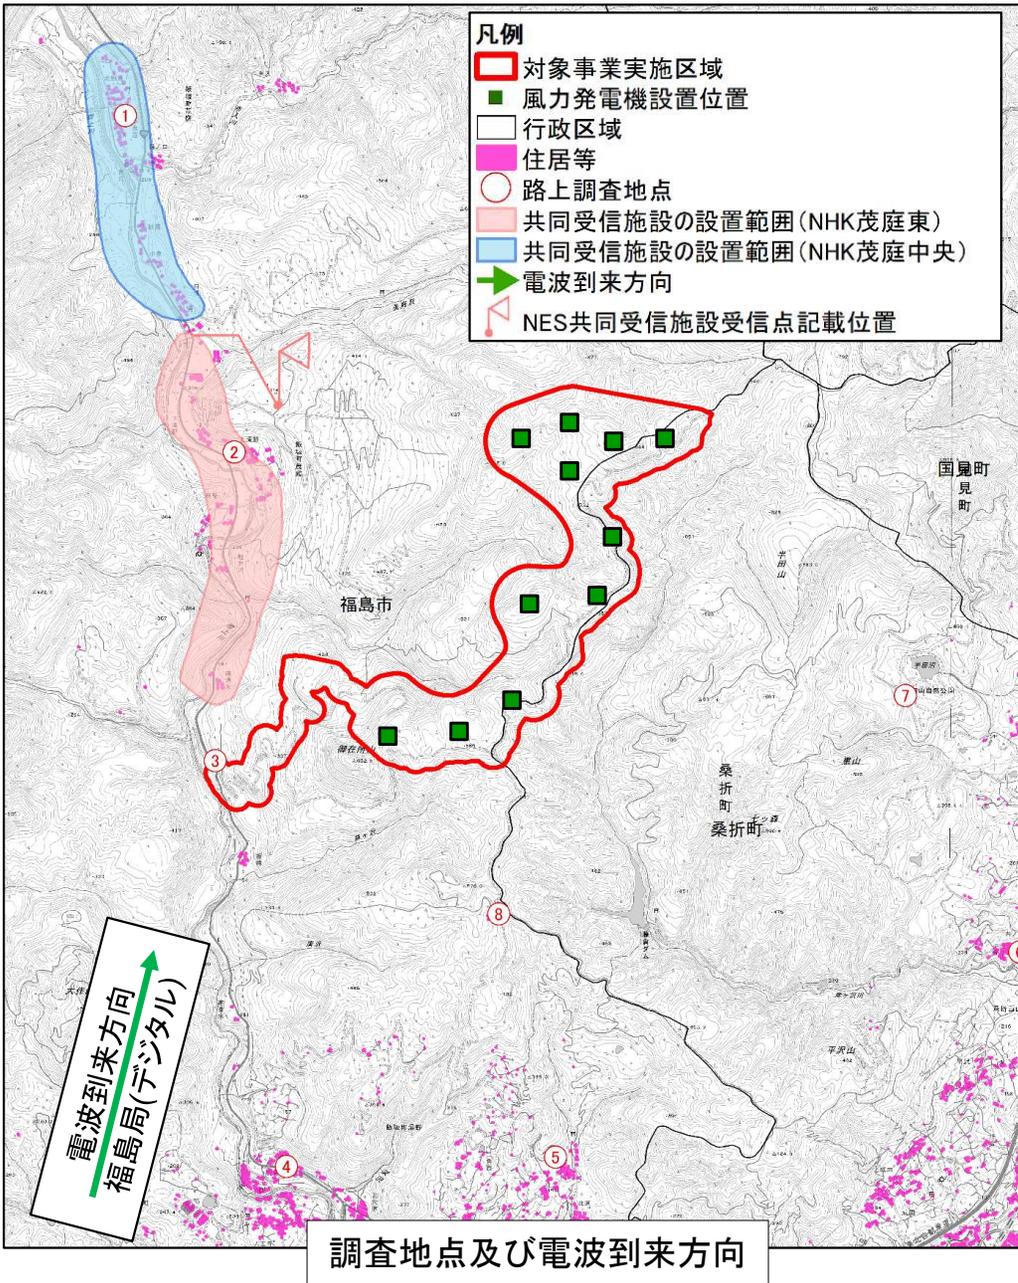
- ・電波到来方向や風力発電機の位置関係等より、遮蔽障害、フラッター障害及び反射障害のいずれも発生しないものと予測します。

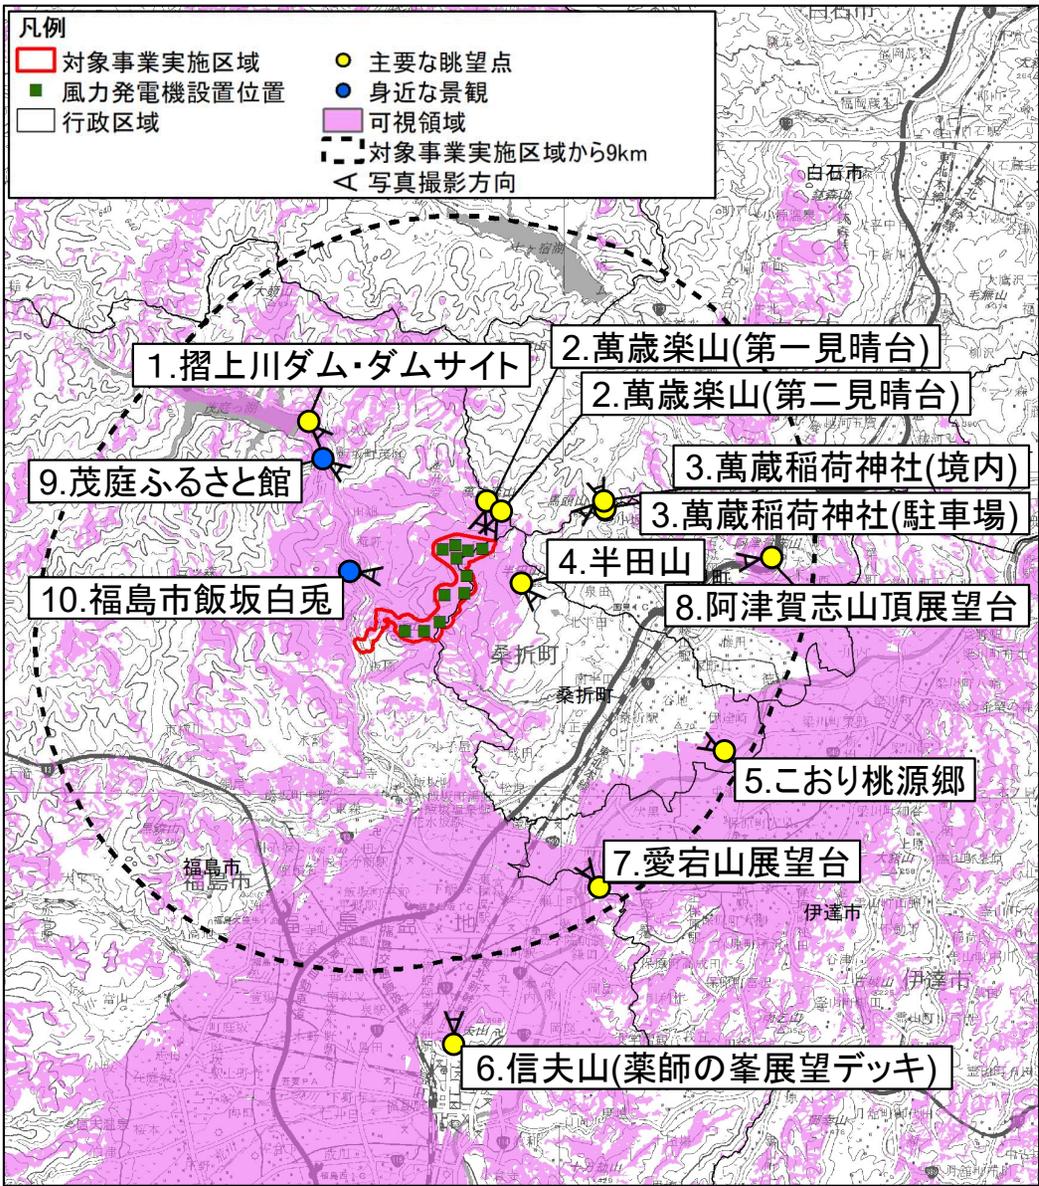
調査地点図及び写真撮影方向

予測地点		垂直見込角 (最大)	
主要な 眺望点	摺上川ダム・ダムサイト	1.4	
	萬歳楽山	第一見晴台	5.4
		第二見晴台	5.8
	萬歳稻荷神社	駐車場	不可視
		境内	不可視
	半田山	不可視	
	こおり桃源郷	不可視	
	信夫山 (薬師の峯展望デッキ)	0.7	
	愛宕山展望台	0.7	
	阿津賀志山山頂展望台	0.6	
身近な 景観	茂庭ふるさと館	0.9	
	福島市飯坂町茂庭白兔	2.2

・風力発電機の色は、景観に馴染みやすいとされる明灰色とし、夜間は航空障害灯以外の照明を用いない計画とすることにより、影響の低減に努めます。

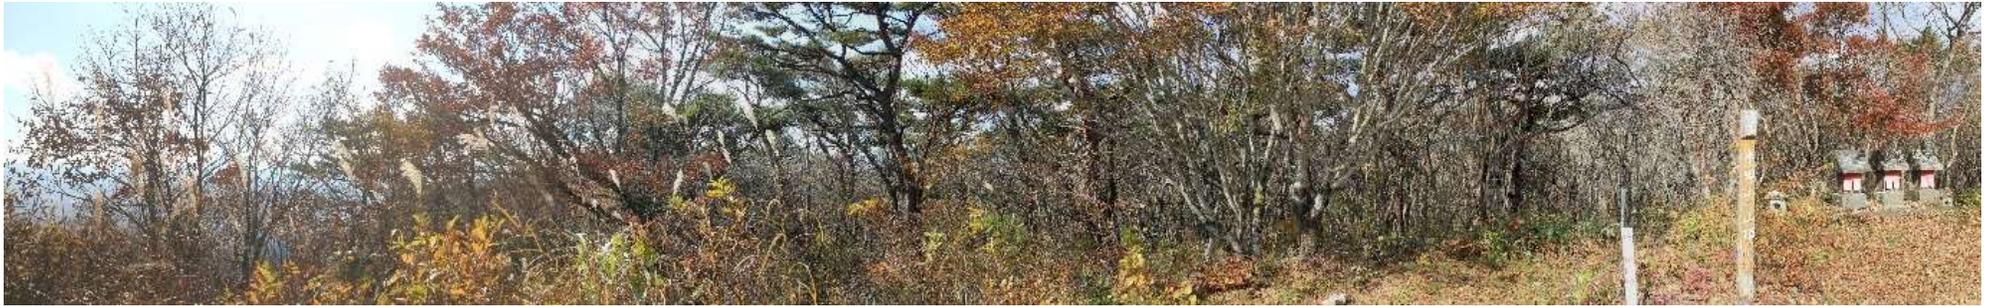
半田山(秋季):対象事業実施方向

地形等に遮蔽され、風力発電機は視認できない

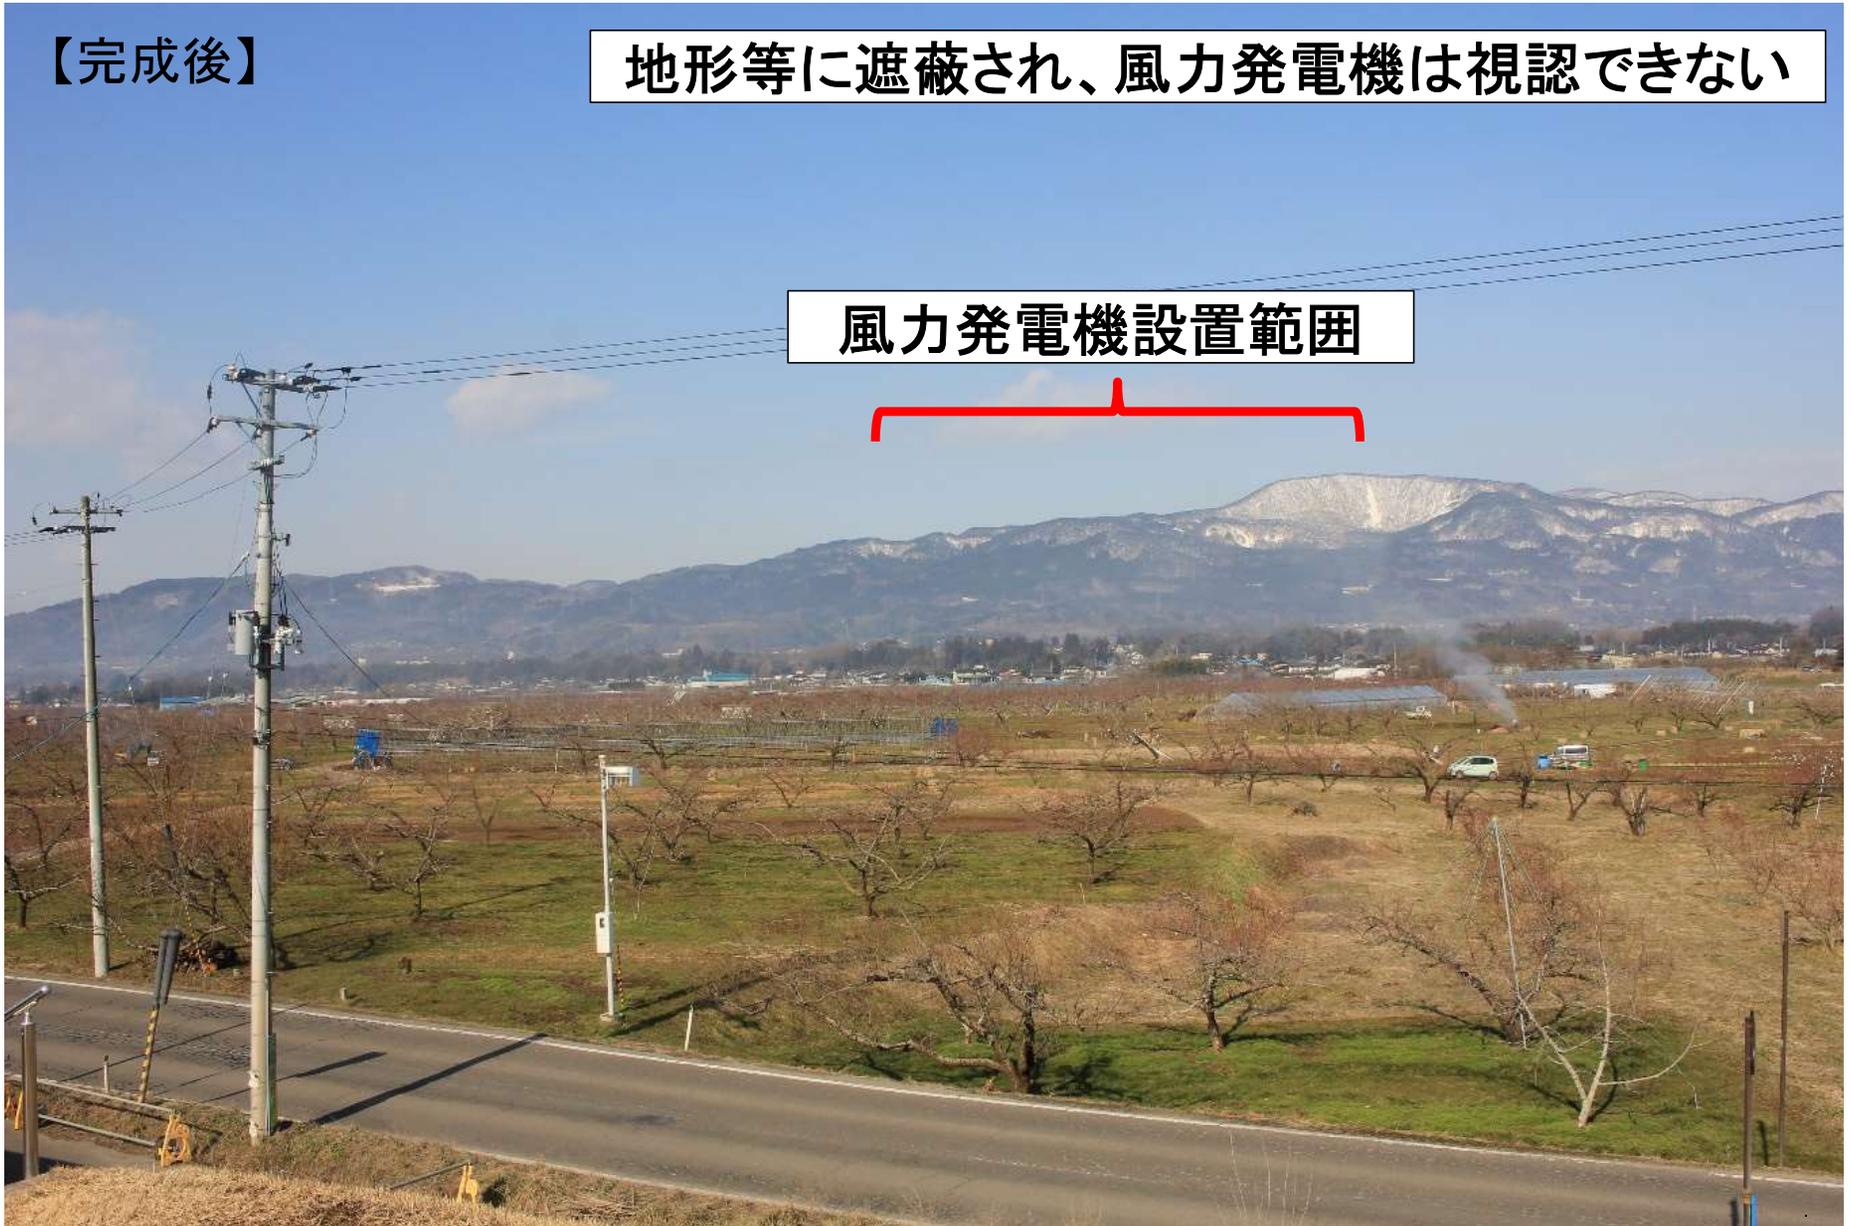
こおり桃源郷(冬季)

地形等に遮蔽され、風力発電機は視認できない

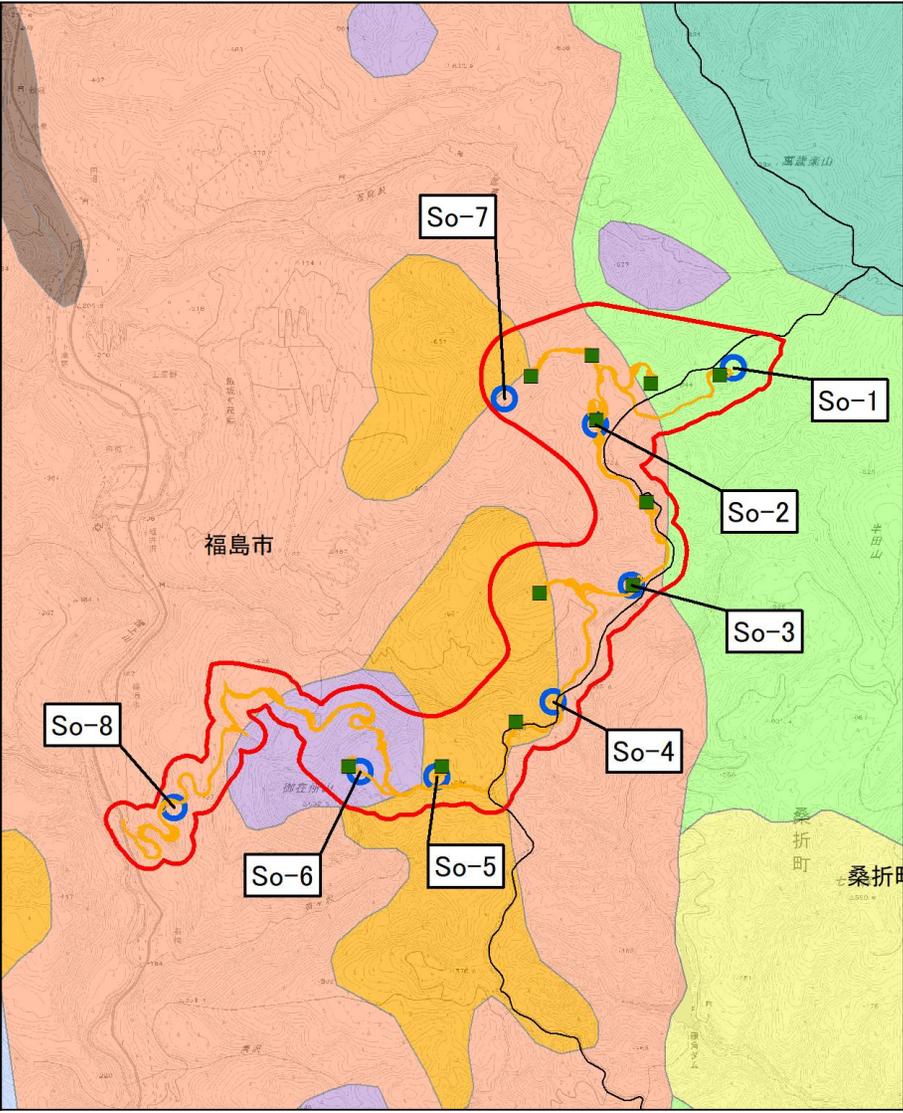
放射性物質濃度(土壌)の調査地点

- ③放射性物質濃度(土壌)  
対象事業実施区域内の8地点  
リター層: Cs-134 不検出～25 Bq/kg  
Cs-137 47～280 Bq/kg  
表層土壌: Cs-134 不検出～87 Bq/kg  
Cs-137 140～2,400 Bq/kg
