# 先達山太陽光発電事業に伴う反射光実査業務

## 報告書

(夏実査結果)

AC7 合同会社

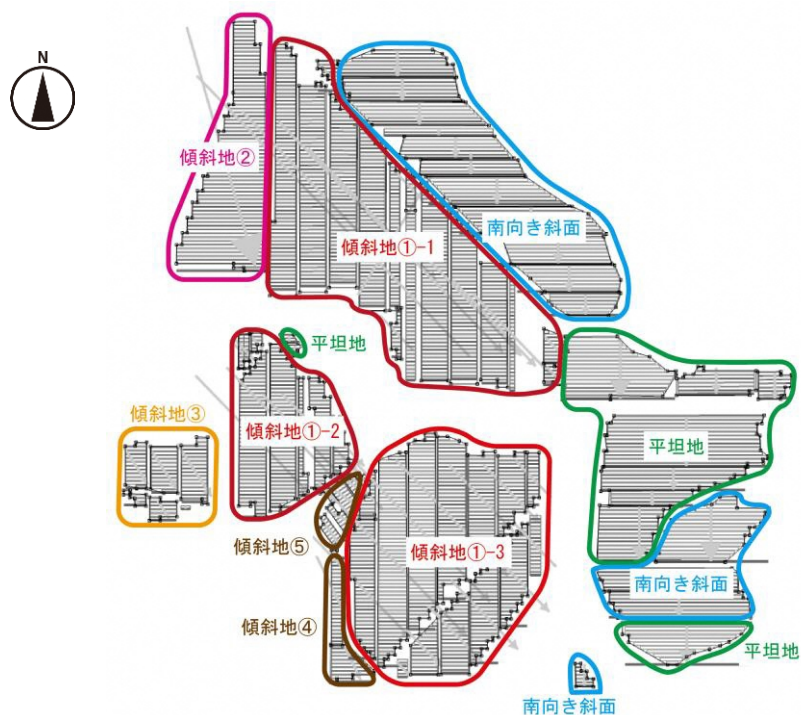
図 2-2 アレイ群説明図

| 斜面の向き | アレイの群の向き | |
| | 方位角(度) | 斜度(度) |
| 平坦地 | 180 | 15.0 |
| 南向き斜面 | 180 | 15.0 |
| 傾斜地① 東向き26.32%(14.8度)の斜面 | 136 | 20.9 |
| 傾斜地② 東向き7.70%(4.4度)の斜面 | 164 | 15.6 |
| 傾斜地③ 東向き17.90%(10.1度)の斜面 | 147 | 18.0 |
| 傾斜地④ 東向き12.94%(7.4度)の斜面 | 154 | 16.7 |
| 傾斜地⑤ 北東向き16.66%(9.5度)～東北東4.2%(2.4度)程度の斜面 | 115～145 | 15.0～17.7 |

シミュレーションでは、アレイ群をいくつかに分け、各々のアレイ群を構成するアレイは向きが一律であるとして予測している（図 2-2、ただし、傾斜地⑤を除く）。

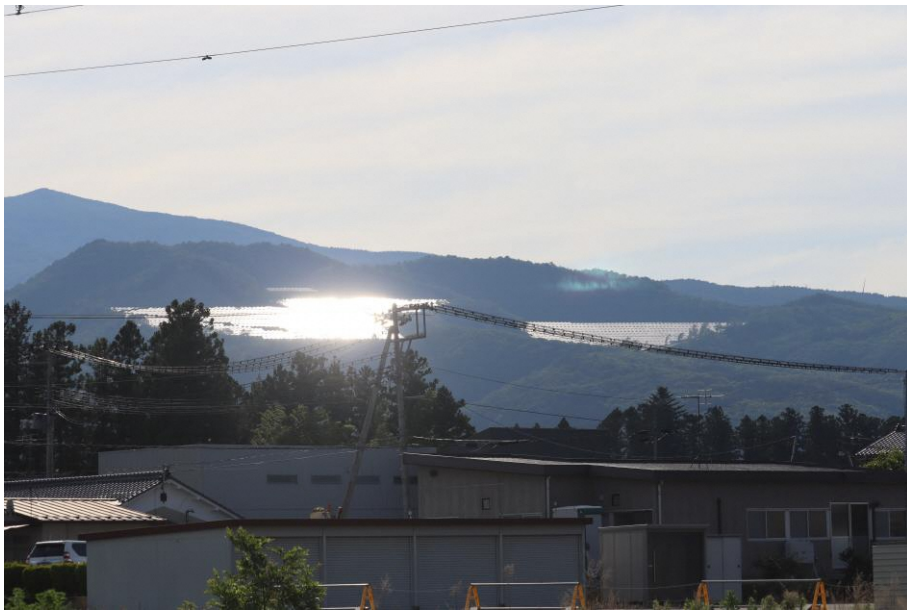
写真 3-1 No. 8-2（福島西工業団地）から見た反射の状況（16:20 撮影）ピーク時

本地点では、15:54 頃に向かって左側のアレイ群（傾斜地①-3）から反射が始まり、反射の中心域が徐々に右側に移動していった（写真 3-1）。16:10 頃には傾斜地①-2 でも反射が見られるようになり、16:20 頃に反射面積が最大となった。

反射開始から終了までの継続時間は、約 92 分であり、ピーク時（16:20 頃）のパネル全体の見かけ面積に対する反射場所の面積比は、約 47%であった。

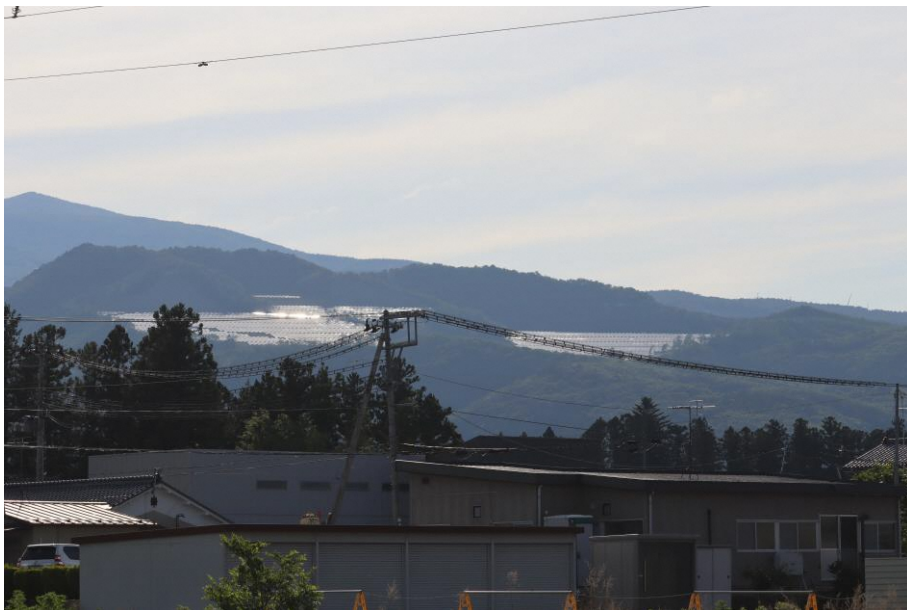
写真 3-2 No. 8-2（福島西工業団地）から見た反射の状況（16:40 撮影）傾斜地⑤から反射

16:40～16:50 頃には、傾斜地⑤と推定される場所から細長い反射域が確認された（写真 3-2）。

その後は反射場所が傾斜地①-1 に移り、17:26 頃に右端付近で反射が終了した。

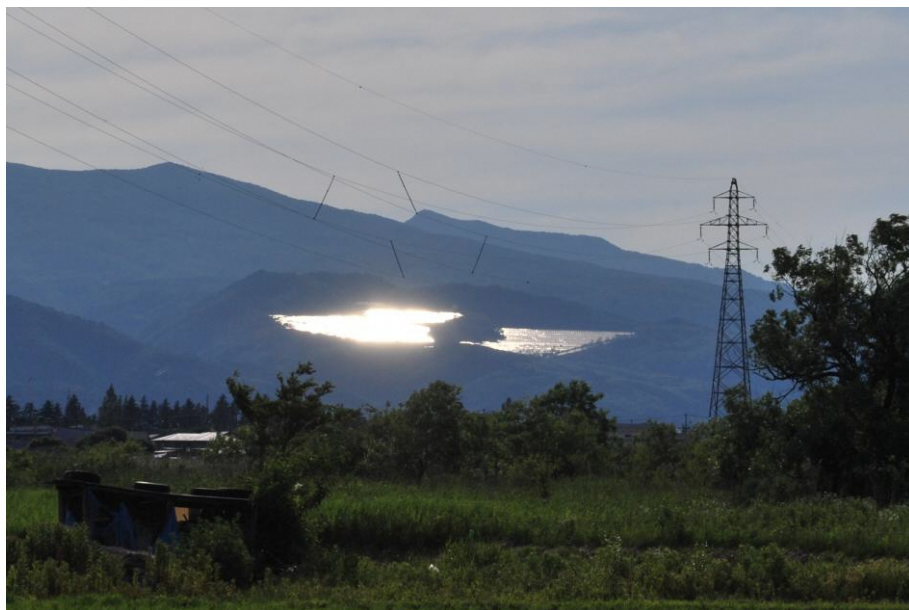
写真 3-3 No. 11 大森地区（小島田館跡付近）から見た反射の状況（16:10 撮影）ピーク時

本地点では、15:51 頃に向かって左側のアレイ群（傾斜地①-3）の左から 3 分の 2 ほどの領域で一斉に反射が始まり、16:00 頃には傾斜地①-3 及び傾斜地①-2 全体に反射域が広がっていった（写真 3-3）。

反射開始から終了までの継続時間は、約 70 分であり、ピーク時（16:00～16:10 頃）のパネル全体の見かけ面積に対する反射場所の面積比は、約 56%であった。

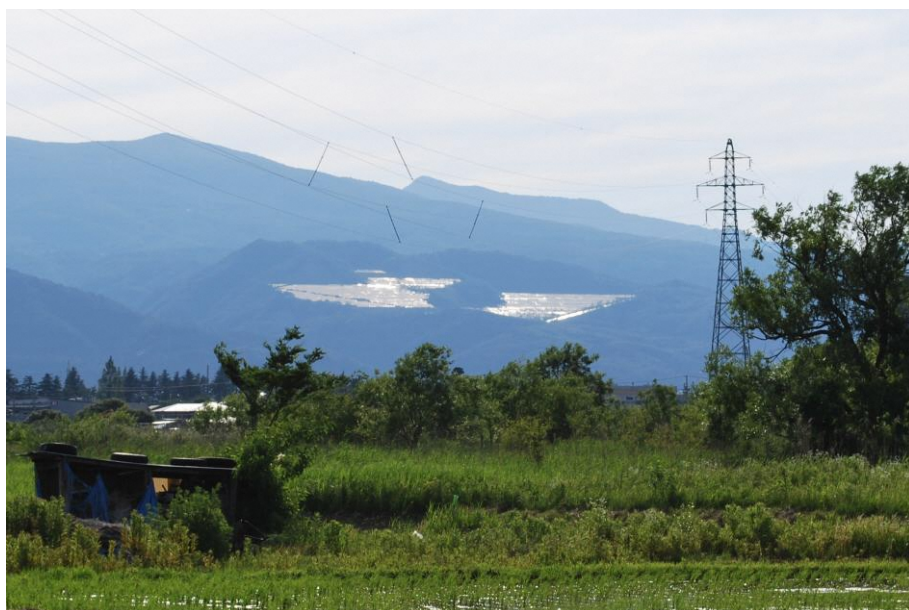
写真 3-4 No. 11 大森地区（小島田館跡付近）から見た反射の状況（16:30 撮影）

その後、傾斜地①-3 の左側から反射が収まり始め、16:30 頃には傾斜地⑤と推定される場所からのみ反射がみられるようになった。また、16:30 頃には傾斜地①-1 でも部分的に反射がみられるようになった（写真 3-4）。傾斜地⑤と推定される場所からの反射は 16:50 頃まで続き、傾斜地①-1 では反射域が向かって右側に移動しながら 17:00 過ぎまで続いた。

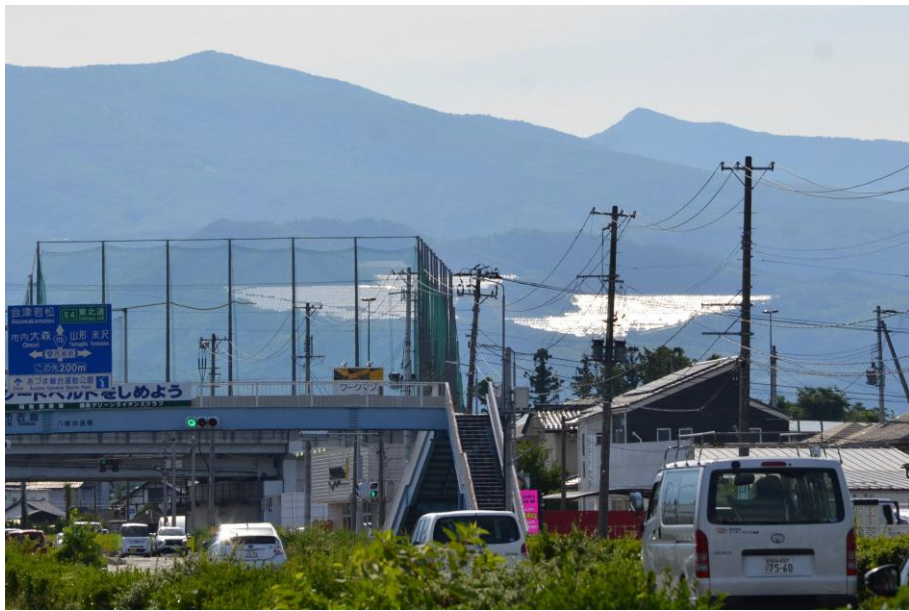
写真 3-5 No. 12 国道 115 沿い（あづま脳神経外科前）から見た反射の状況（15:50 撮影）反射開始直後

本地点では、15:50 頃に向かって右側のアレイ群（傾斜地①-1）で反射が始まり（写真 3-5）、16:00～16:10 頃には傾斜地①-1 のほぼ全体から反射光が確認された（写真 3-6）。その後、反射の中心域が徐々に右側に移動していき、16:20 頃には反射が終了した。

また、傾斜地⑤と推定される場所からの反射は、15:50 頃から 16:15 頃まで連続して確認された（写真 3-5、写真 3-6）。

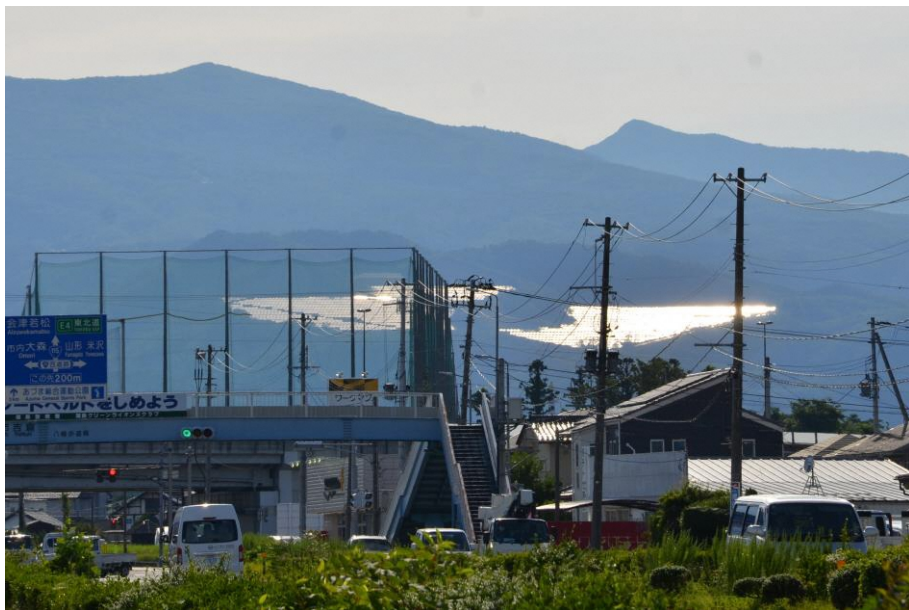
写真 3-6 No. 12 国道 115 沿い（あづま脳神経外科前）から見た反射の状況（16:10 撮影）ピーク時

反射開始から終了までの継続時間は、約 30 分であり、ピーク時（16:00 及び 16:10 頃）のパネル全体の見かけ面積に対する反射場所の面積比は、約 42%であった。

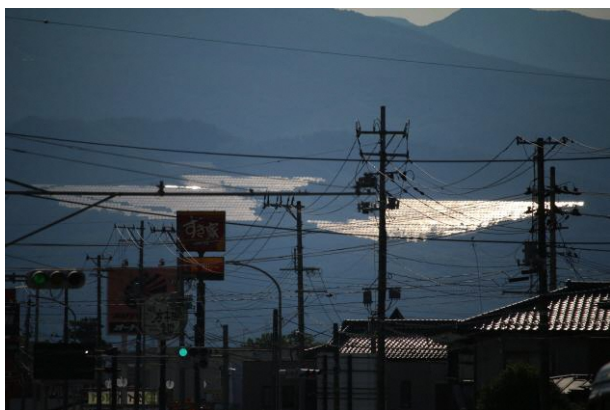
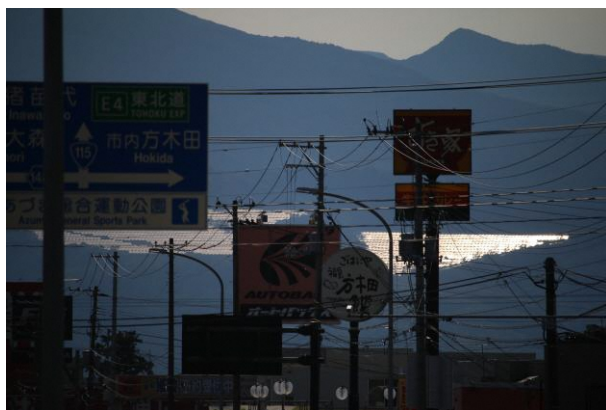
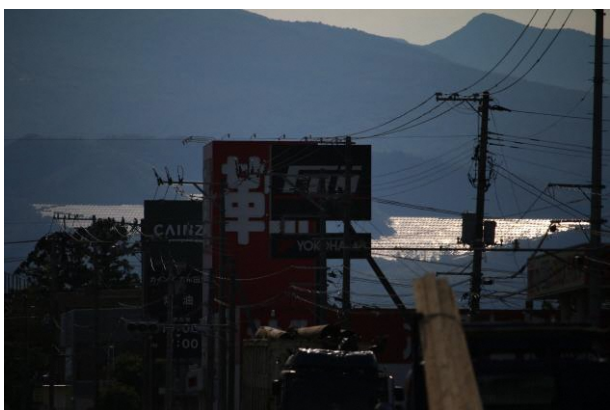
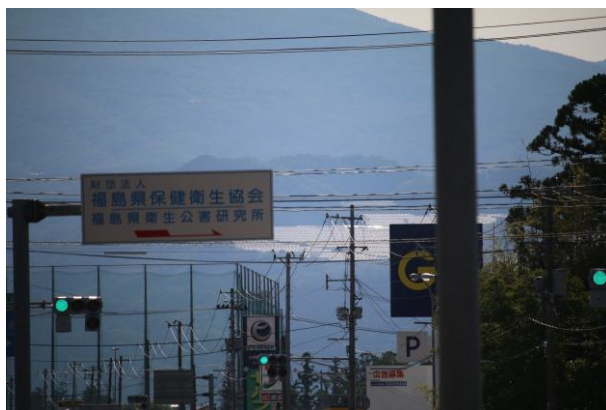
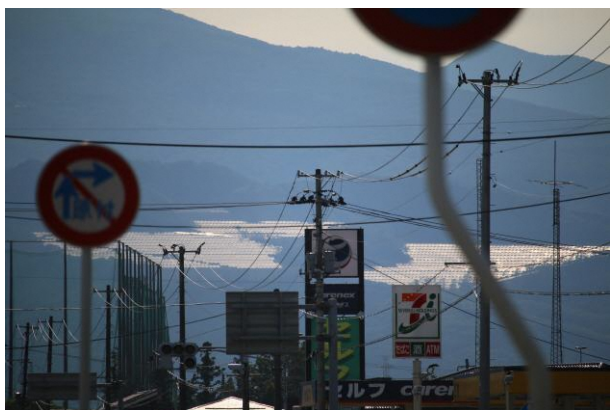
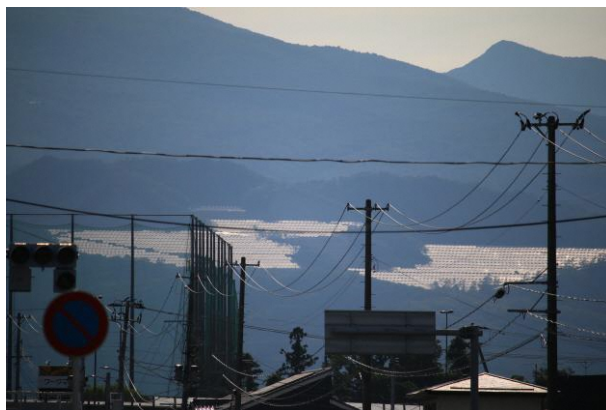
### 写真 3-7 国道 115 号沿いから見た反射の状況

調査区間における反射開始・終了時刻は、固定観測点 No. 12 とほぼ同じ（開始 15:50 頃、終了 16:20 頃）であり、反射が見られたアレイ群の位置もほぼ同じであった。

確認地点別の写真を写真 3-7 に示す。各地点とも建物や看板等があって一部のアレイ群は遮られるものの、同時間帯に国道 115 沿いを西向きに走行する場合、視界の右側から反射光が視認できる可能性がある。

注：地点⑤及び⑥は、反射がほぼ終了した後に撮影したものである。

国道115号沿い（日本キャタピラー付近～あづま脳神経外科前付近）の移動観測では、確認した各地点とも建物や看板等により一部のアレイ群は遮られるものの、反射光発生時間帯に国道115号沿いを西向きに走行する場合、視界の右側から反射光が視認できる可能性があることを確認した。

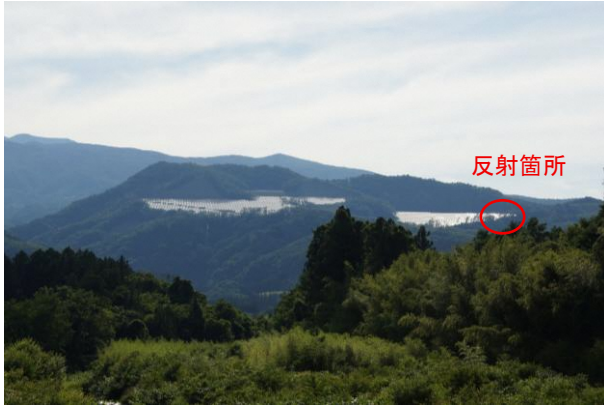
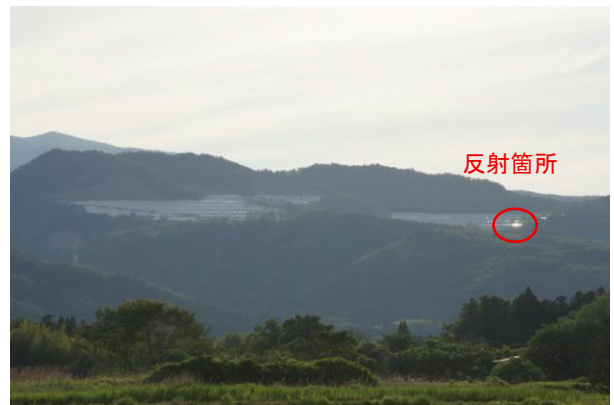
写真 3-8 反射光到達範囲の北限付近での観察

反射光の到達範囲の北限付近を観察するため、向かって右側のアレイ群（傾斜地①-1）の右端のみ反射している状況が見られる場所を探しながら南北に移動し、その時刻を記録した（写真 3-8）。

図 3-2 のA付近において 15:55 頃から樹林の隙間より反射の開始が確認された。その後、北限は徐々に南に移動し、17:30 頃には図 3-2 のB付近に南限が移動、その後反射が見られなくなった。

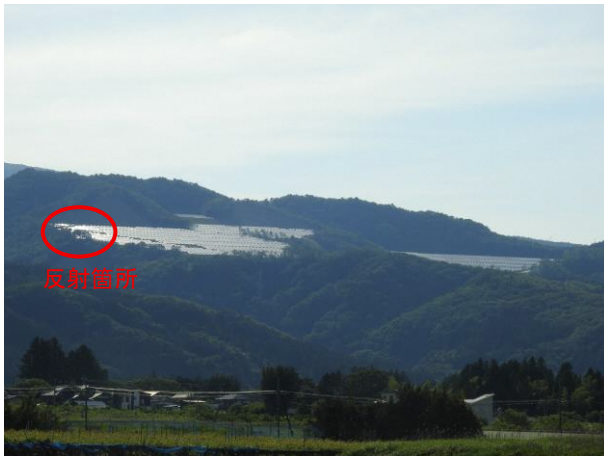
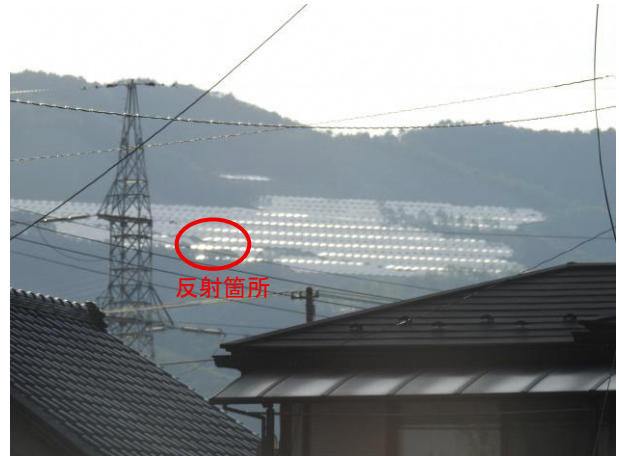
写真 3-9 反射光到達範囲の南限付近での観察

反射光の到達範囲の南限付近を観察するため、向かって左側のアレイ群（傾斜地①-2 及び①-3）の左端のみ反射している状況が見られる場所を探しながら南北に移動し、その時刻を記録した（写真 3-9）。

図 3-2 のC付近において、15:57 頃から反射の開始が確認された。その後、南限は徐々に南に移動し、17:15 頃には図 3-2 のD付近に南限が移動した。17:30 頃まで南限は変わらず、その後反射が見られなくなった。

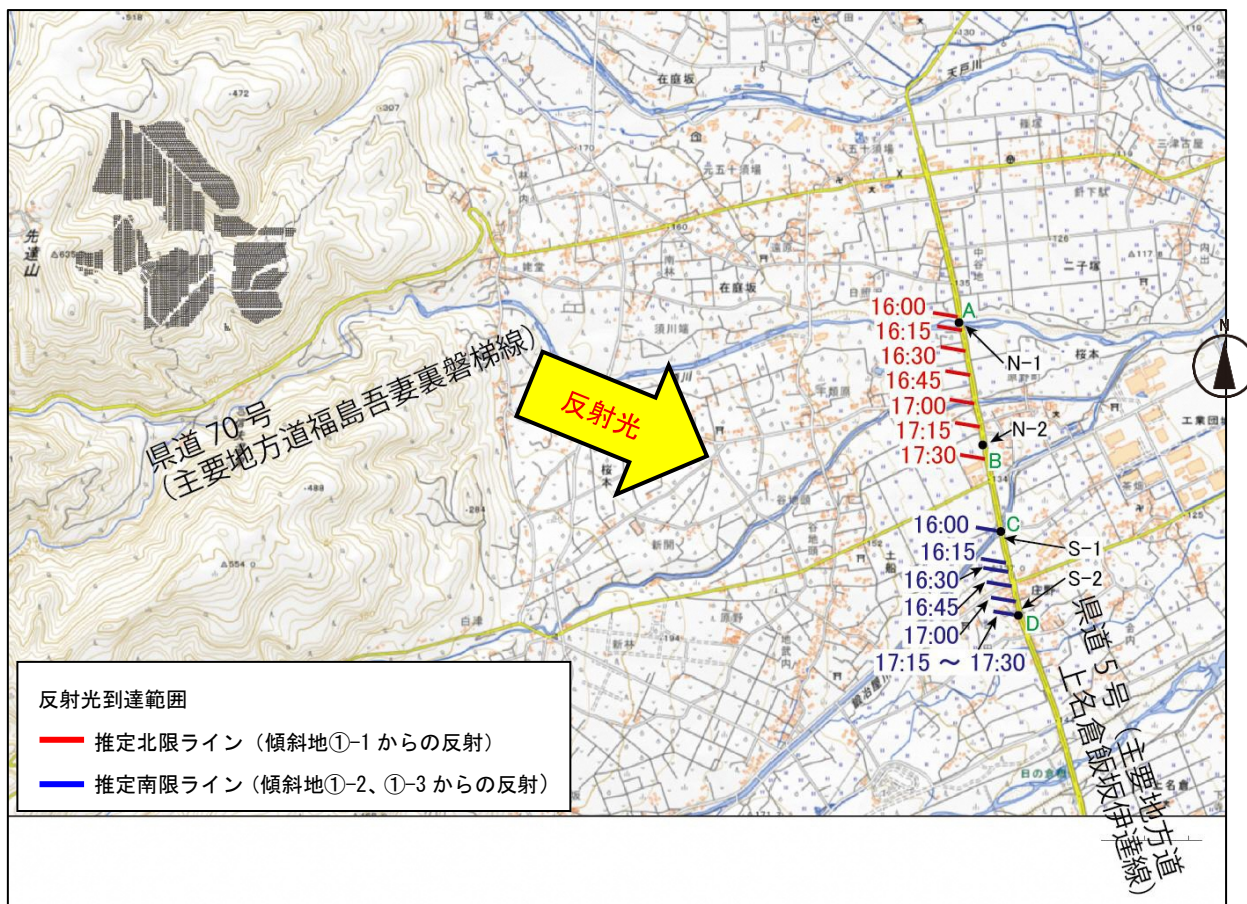
図 3-2 移動観測から推定される主要地方道上名倉飯坂伊達線沿いの反射光到達範囲

上記の結果を基に、図 3-2 に主要地方道上名倉飯坂伊達線を基準とした場合に反射光が到達した範囲を時刻別に示した。反射光の到達範囲（図 3-2 のAからDまでの距離）は約 1.35km であった。

注：N-1～S-2 の番号は、写真 3-8 及び写真 3-9 の各写真の撮影位置である。

西側に樹木や建物があって反射光の位置が正確に確認できない場所があったため、推定ラインには誤差がある。

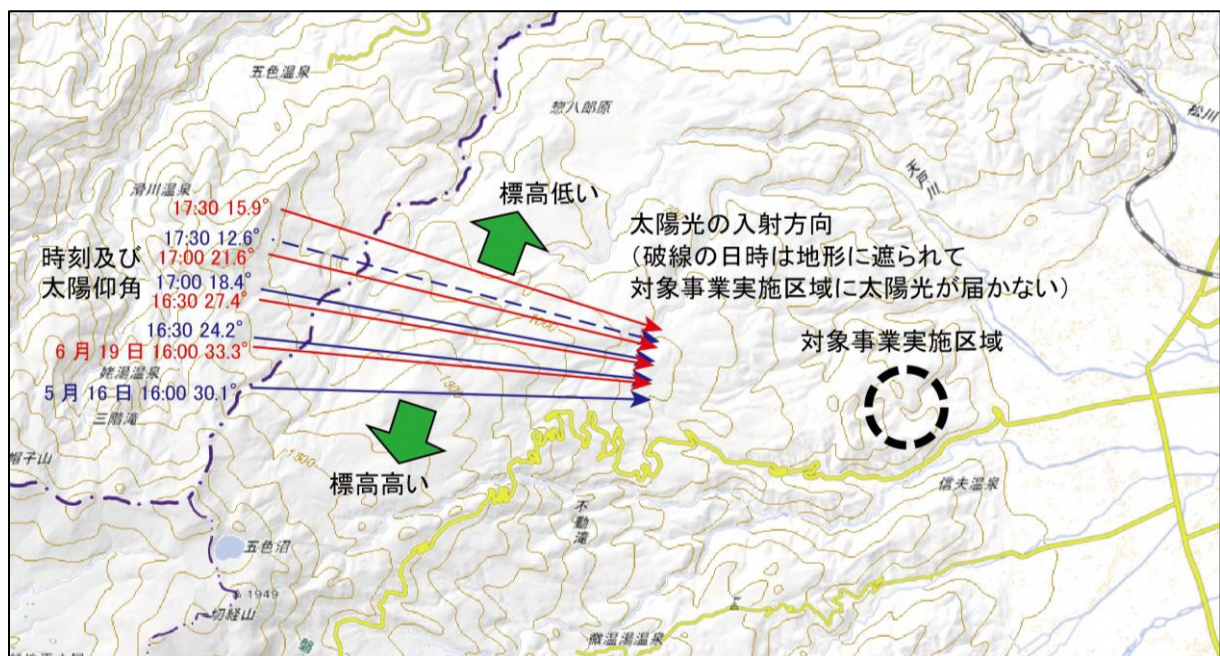
図 3-3 春実査時と夏実査時における太陽光の入射方向の違い

- ・夏の方が日没近くの太陽の入射方向が北寄りとなり、対象事業実施区域から見ると西側の山の標高が低い方向に太陽がある。
- ・同じ時刻の太陽仰角は夏の方が高い。

このため、太陽から対象事業実施区域に太陽光が入射する際、夏の方が地形に遮られにくく対象事業実施区域に太陽光が届く時間が長くなると考えられる。また、これに伴い移動観測における反射光確認範囲も長くなったものと考えられる（図3-3）。

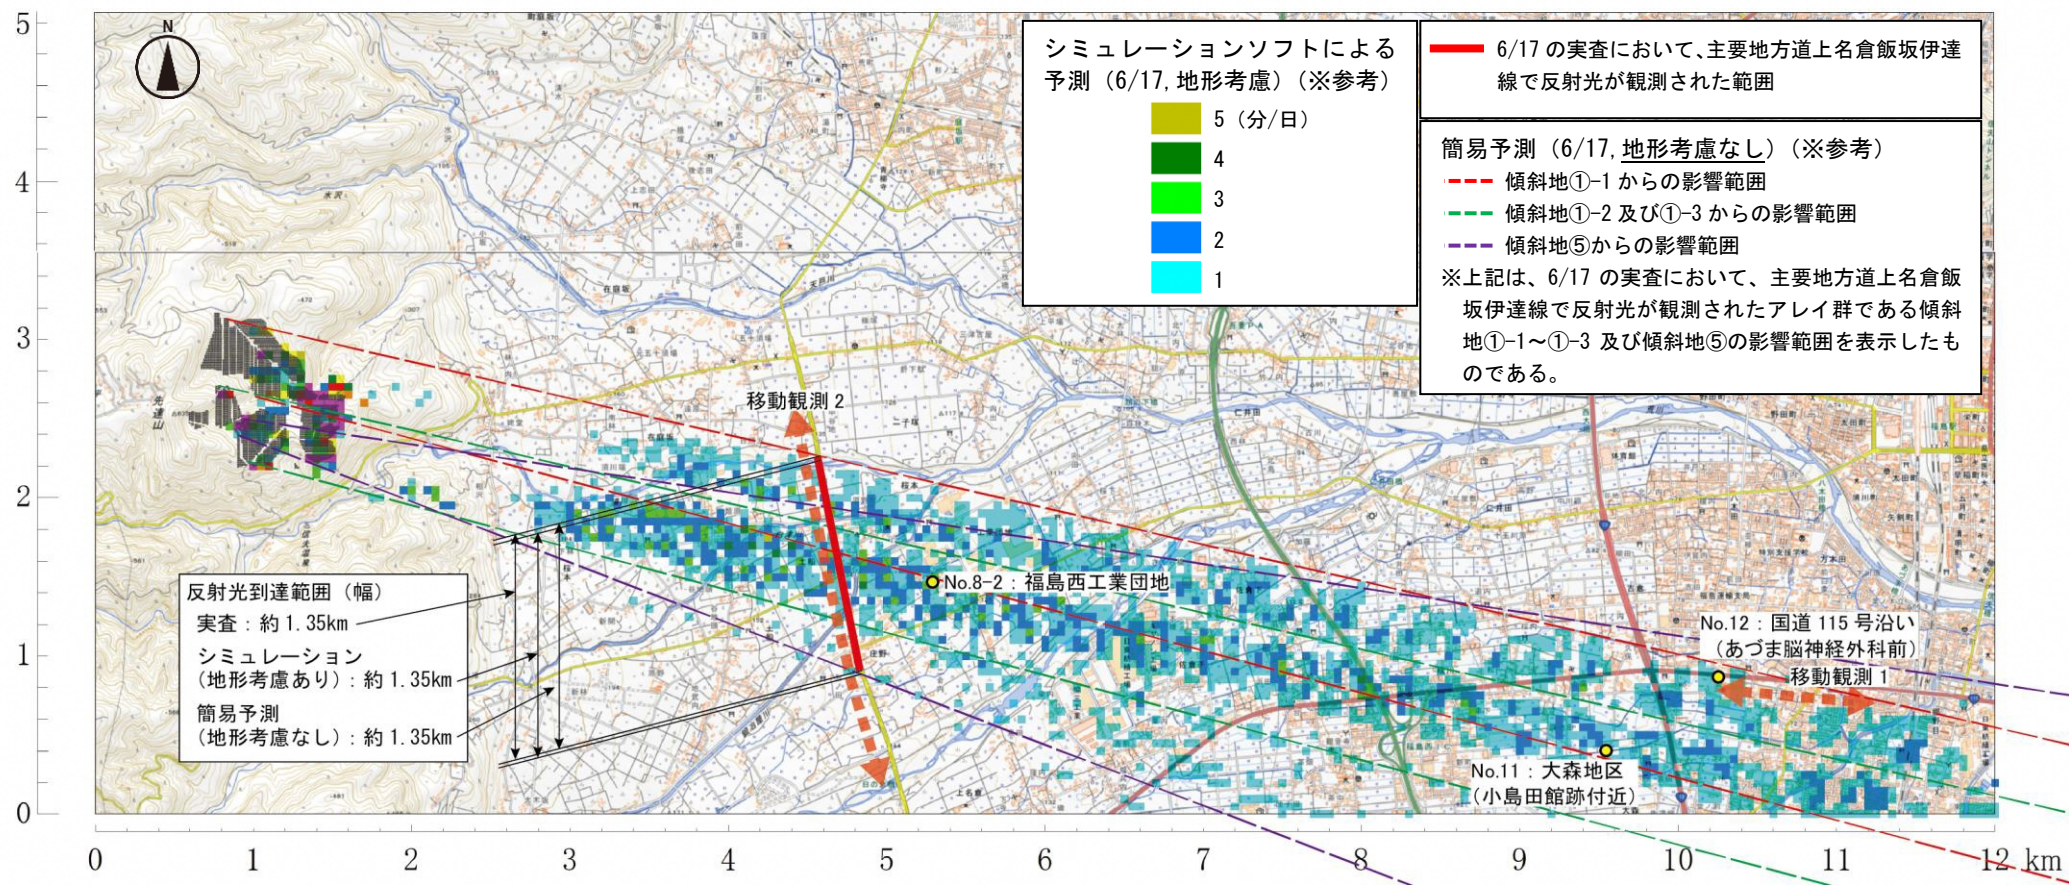
図 4-1 シミュレーション (※参考) と実査との比較図 (2026 年 6 月 17 日)

主要地方道上名倉飯坂伊達線を基準として、南北方向の反射光到達範囲を実査とシミュレーション及び簡易予測結果との比較を行ったところ、ほぼ一致していた (表 4-2 及び図 4-1)。

注：シミュレーション及び簡易予測と実査では前提条件が異なり、結果の解釈には一定の留意が必要であることから、シミュレーション及び簡易予測結果は参考とした。

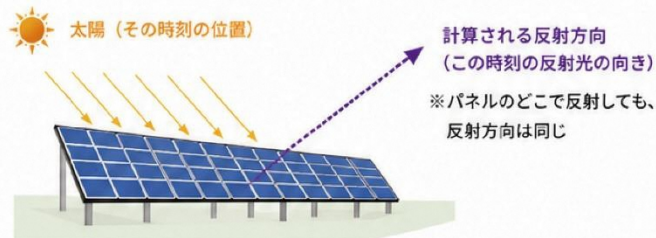
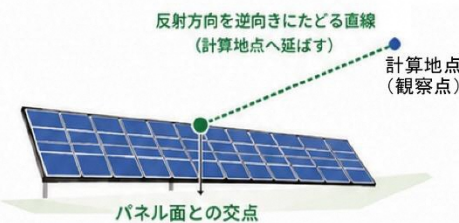
図 4-2 シミュレーションにおける反射ありの判定方法

- ①計算したい時刻の太陽位置（方位角、仰角）とパネルの向きから、鏡面反射（鏡の反射）（＝太陽光がパネルに対して入射角と等しい角度で反射する）として反射方向を計算する。地形を考慮して、太陽光がそのアレイに当たらない場合は「反射なし」と判定する。
- ②計算地点から、①の反射方向と逆向きに直線を延ばす。このとき、アレイに至る直線上に地形による遮蔽があるか確認し、遮蔽される場合は「反射なし」と判定する。
- ③②で逆向きに延ばした直線が、アレイ内のいずれかのパネルと交われば、その時刻に反射光が届くと判定する。
- ④これを 1 分ごと、かつすべてのアレイを対象に計算し、計算地点におけるその日に反射光が届く総時間数を計算する。

その時刻の太陽の位置（方位・高度）と、  
パネルの向きから、鏡面反射する方向を  
計算します。パネルのどこで反射しても、  
鏡面反射の方向は同じになります。

計算された反射方向を逆向きにたどる直線  
を計算地点（観察点）に向けて延ばします。  
その直線がパネル面と交わるかどうかを確  
認します。  
直線上に地形による遮蔽があるかも確認し  
遮蔽される場合は「反射なし」と判定しま  
す。

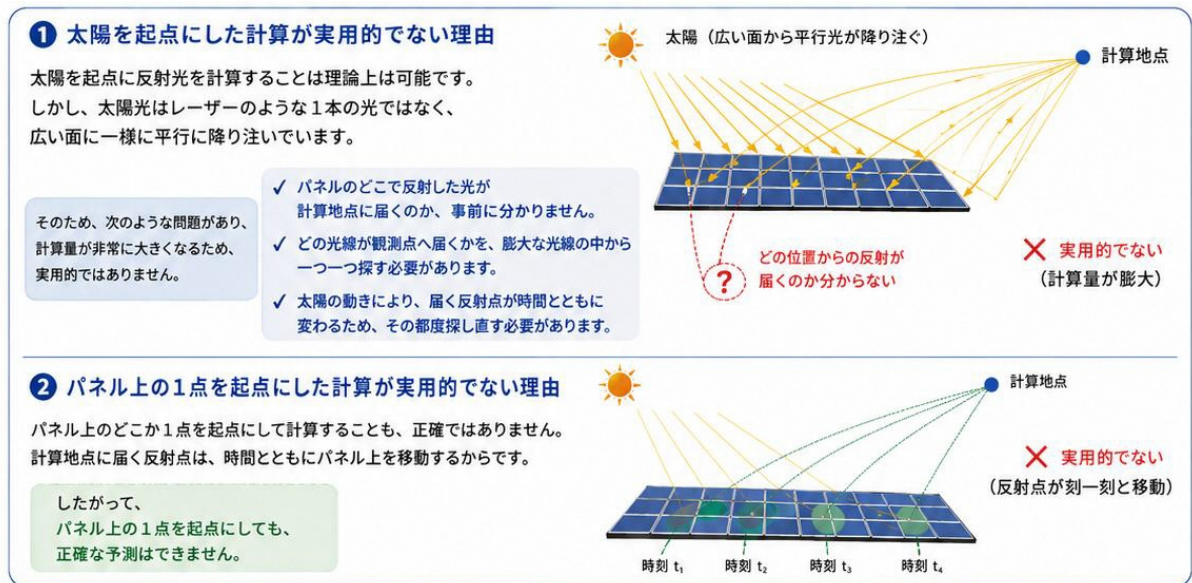
図 4-3 シミュレーションにおいて計算地点から逆向きに計算する方法を採用している理由

- ①太陽を起点に反射光を計算することは理論上可能である。しかし、太陽光は広い範囲に一律に降り注ぐため、アレイを構成するパネルのどこで反射した光が計算地点に届くのかを事前に知ることはできない。そのため、膨大な数の光線を追跡する必要があり、実用的ではない。
- ②また、計算地点に届く反射点は、時間とともにパネル上を移動するため、パネル上の 1 点を起点とした計算では正確な結果を得られない。

そこで本シミュレーションでは、計算地点から反射光を逆向きにたどる方法を採用している。この方法では、計算地点に届く可能性のある光だけを調べればよいと、効率よく正確に反射光を予測できる。

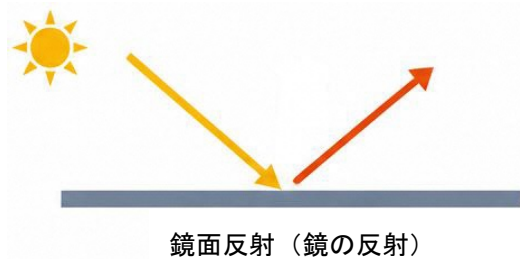
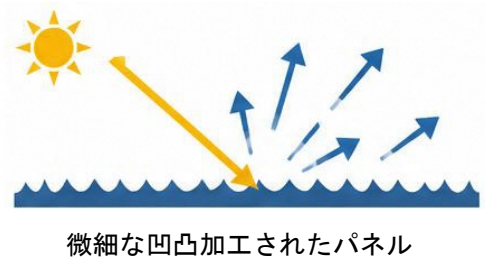
図 4-4 シミュレーション（鏡面反射（鏡の反射））と実際の太陽光パネル（低反射パネル）の違い

シミュレーションは、「太陽光発電の環境配慮ガイドライン」（令和2年3月、環境省）を参考に実施した。「ガイドライン」では、反射光の計算方法について「太陽光パネルに対し太陽光の入射角と反射角は同じ角度になり、反射光は直進する性質を踏まえて、反射光の方位角及び反射角を計算します。」とされており、鏡面反射（鏡の反射）として計算することを前提としている（簡易予測も同様の考え方で計算されている）。しかしながら、実際に使用されている太陽光パネルは低反射パネルであり、表面に微細な凹凸加工が施されていることから反射角が一定方向に収束せず、拡散反射することとなる。

これらの加工により、反射率は7～8%に抑えられている（メーカー資料による）ものの、鏡面反射（鏡の反射）と異なり、広い角度に反射光が拡散していると考えられる。

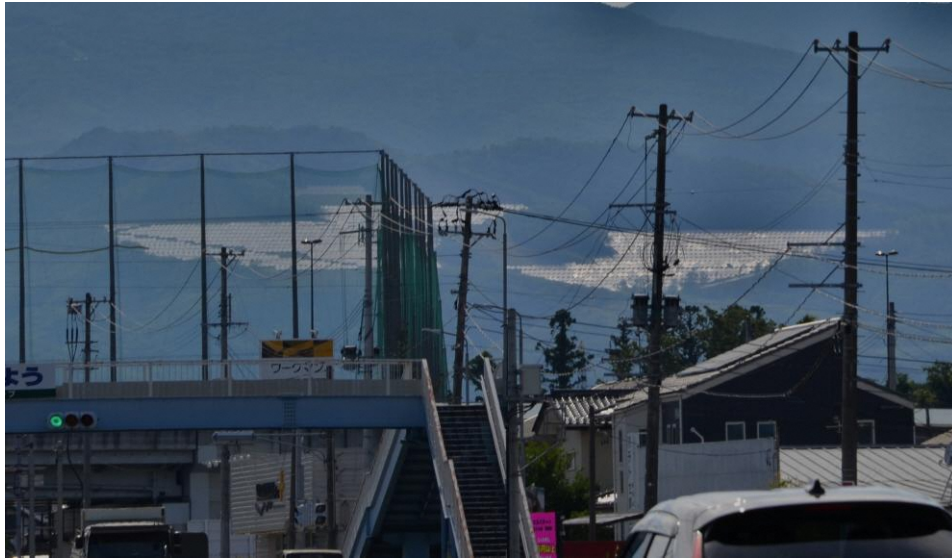
写真 4-1 反射開始直前の様子（No. 12 国道 115 号沿い（あづま脳神経外科前）にて 15:35 撮影）

実査で反射光を確認したところ、反射開始直前のパネルの見た目の明るさが、一律でない（まだら模様になっている）ことが観察された（写真 4-1）。これは、同じアレイ群の中でも、個々のアレイの向きに多少の誤差があるためと考えられた。このことも反射光が拡散する一因となっているものと考えられる。

注：説明のため、写真を暗く加工しています。

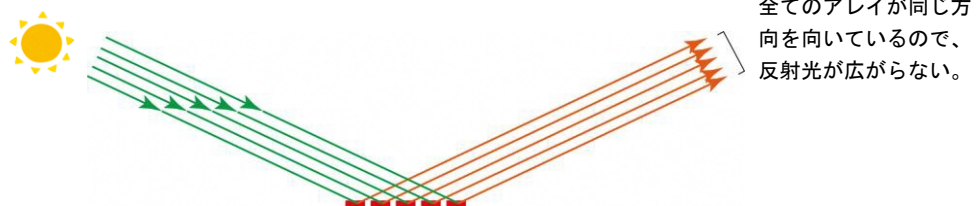
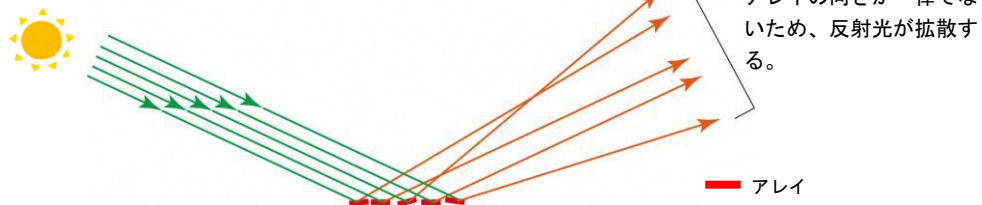
図 4-5 アレイ群の向きのずれによる反射光の向きの違い（イメージ）

また、設置されたアレイの向き・角度が完全に一律ではない可能性もあり、これらの要因から、シミュレーション結果よりも反射継続時間が延びたものと考えられる。

注：本図は個々のアレイ単位では鏡面反射（鏡の反射）するものとして表示したものである。
