# 先達山太陽光発電事業に伴う反射光実査業務

## 報告書 (春実査結果)

2026 年 7 月 8 日

A C 7 合同会社

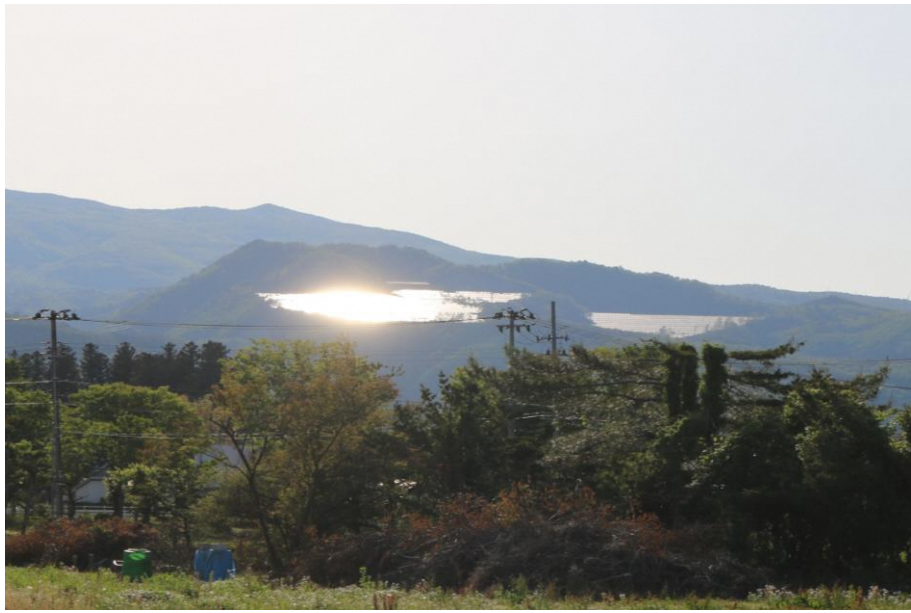
写真 3-1 No. 8 (福島西工業団地) から見た反射の状況 (16:14 撮影)

本地点では、15:54 頃に向かって左側のアレイ群（傾斜地①-3）から反射が始まり、反射の中心域が徐々に右側に移動していった（写真 3-1）。16:20 頃に傾斜地①-2 の一部でも反射が見られるようになり、最後は傾斜地①-2 の右端付近で反射が終了した。

なお、向かって右側のアレイ群（傾斜地①-1）については、16:45～17:00 頃、向かって一番下のごく一部が明るく照らされた状態になったが、反射は確認されなかった。

反射開始から終了までの継続時間は、約 64 分であり、ピーク時（16:20 頃）のパネル全体の見かけ面積に対する反射場所の面積比は、約 45%であった。

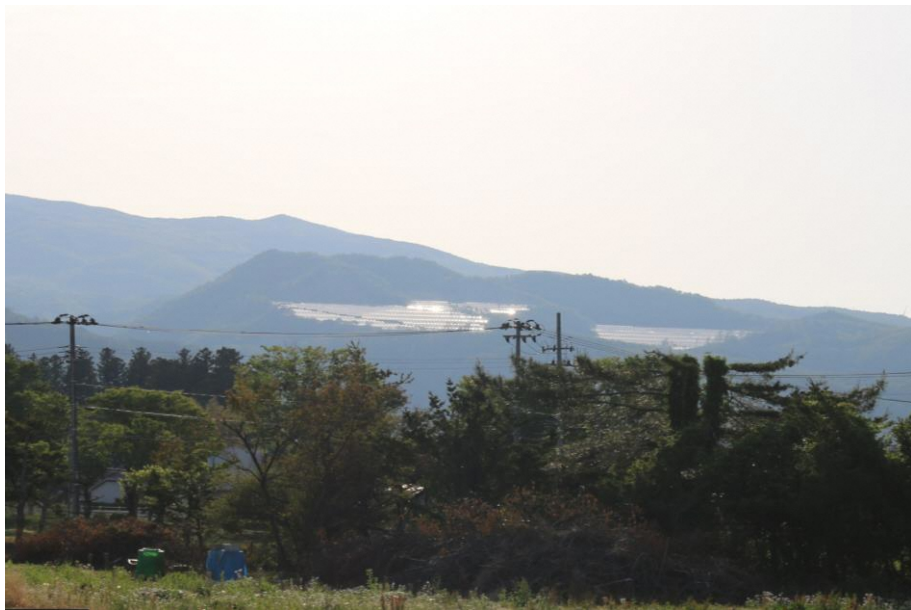
写真 3-2 No. 8 (福島西工業団地) から見た反射の状況 (16:46 撮影)

また、傾斜地⑤と推定される場所からは、16:46～16:58 頃まで細長い反射域が確認された（写真 3-2）。

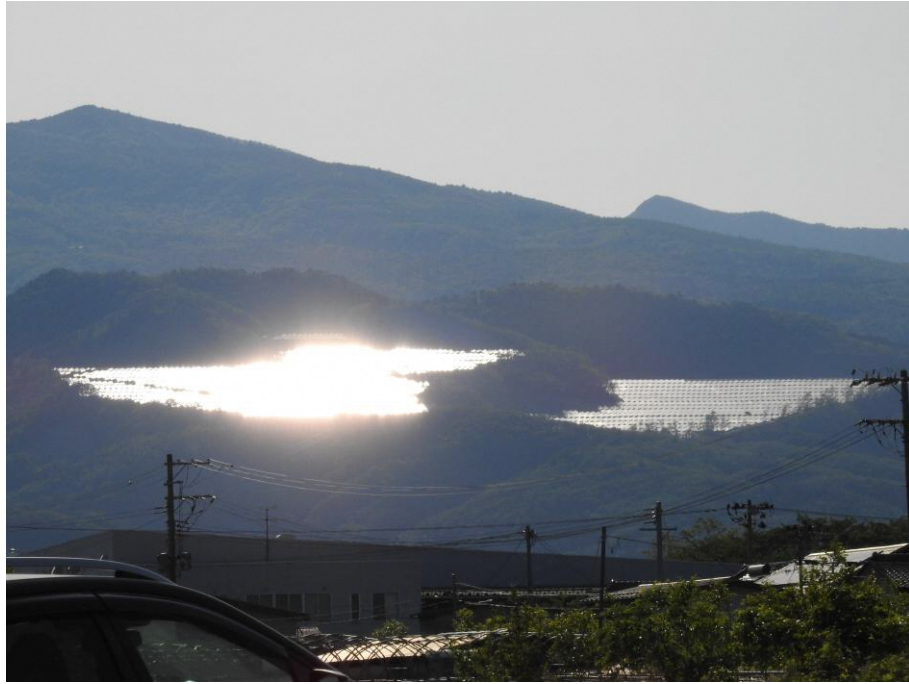
写真 3-3 No. 9 佐倉下地区（島集会所付近）から見た反射の状況（16:09 撮影）

本地点では、15:46 頃に向かって左側のアレイ群（傾斜地①-3）の左端付近で反射が確認され、反射の中心域が徐々に右側に移動していった。16:00 頃には傾斜地①-2 の一部でも反射が見られるようになり（写真 3-3）、その後は傾斜地①-2 からの反射が主となった。

向かって右側のアレイ群（傾斜地①-1）については、16:35～16:56 頃に一部のパネルが明るく照らされた状態となったが、反射は確認されなかった。

反射開始から終了までの継続時間は、約 52 分であり、ピーク時（16:10 頃）のパネル全体的見かけ面積に対する反射場所の面積比は、約 50%であった。

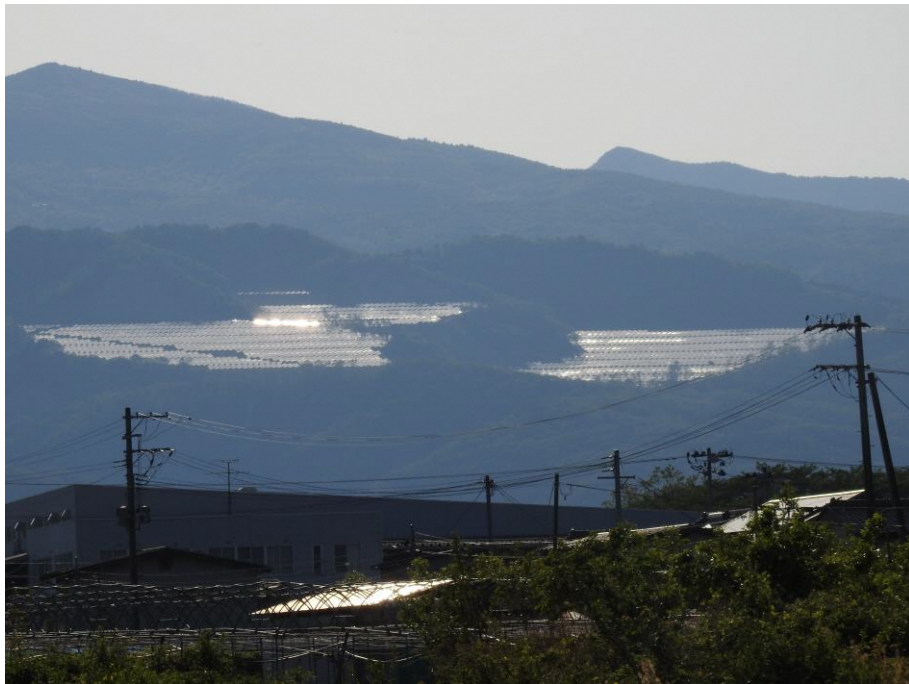
写真 3-4 No. 9 佐倉下地区（島集会所付近）から見た反射の状況（16:32 撮影）

また、傾斜地⑤と推定される場所から、16:27～16:38 頃まで反射が確認された（写真 3-4）。

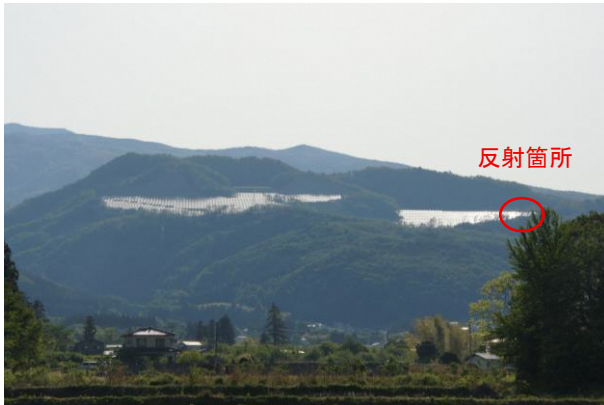
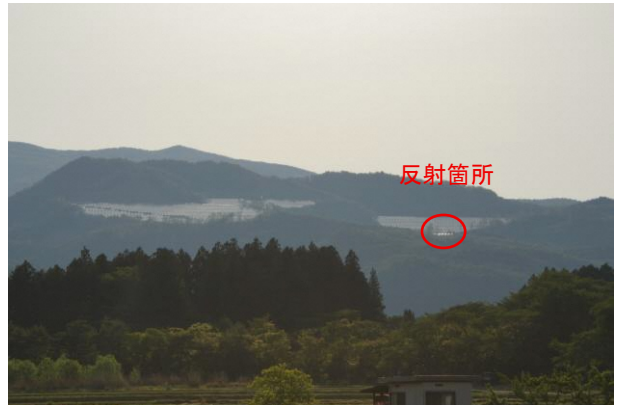
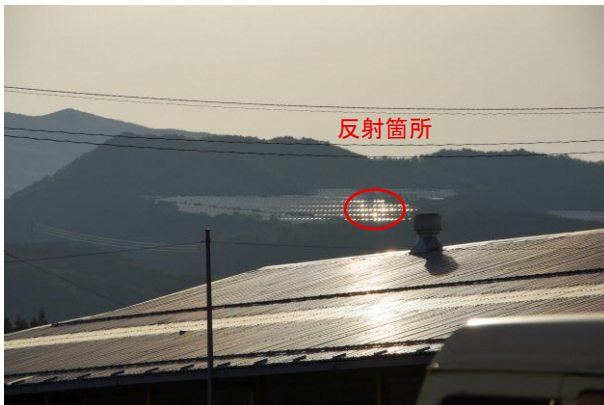
写真 3-6 反射光到達範囲の北限付近での観察

反射光の到達範囲の北限付近を観察するため、向かって右側のアレイ群（傾斜地①-1）の右端のみ反射している場所を探しながら南北に移動し、その時刻を記録した（写真 3-6 の N-1）。

反射光の北限は、16:00 頃には図 3-1 の A 付近にあると推定され、徐々に北限が南下していった。16:45 頃には、向かって右側のアレイ群で反射しているのは右端ではなく下の方だけになり（写真 3-6 の N-2）、17:00 頃には完全に反射が無くなった。

その後反射光は、向かって左側のアレイ群（傾斜地①-2, ①-3）のみから見られるようになり、北限は図 3-1 の B 付近となった（写真 3-6 の N-3）。17:18 頃には、完全に反射が無くなった。

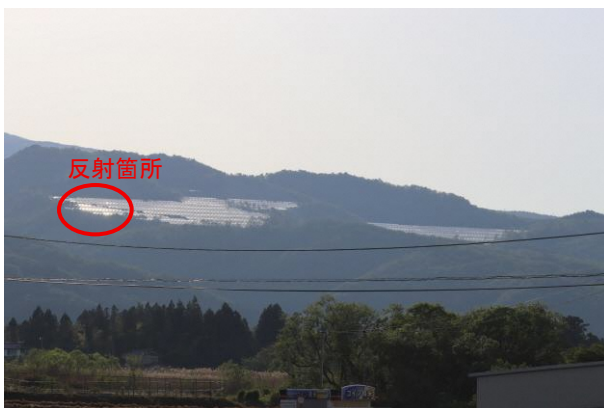
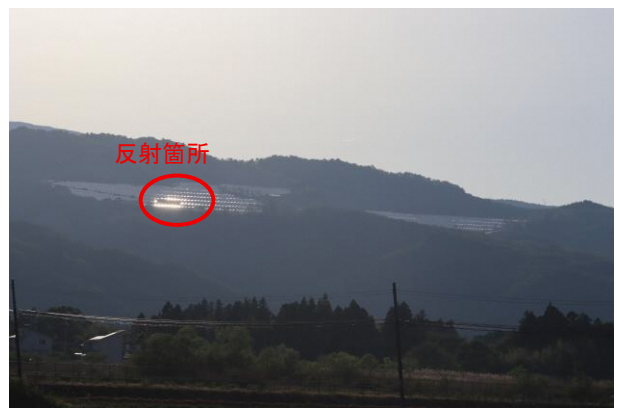
写真 3-7 反射光到達範囲の南限付近での観察

反射光の到達範囲の南限付近を観察するため、向かって左側のアレイ群（傾斜地①-3）の左端のみ反射している場所を探しながら南北に移動し、その時刻を記録した（写真 3-7 の S-1）。

反射光の南限は、16:00 頃には図 3-1 の C 付近にあると推定され、徐々に南限が南下していった。

その後 17:00 頃には、南限の場所において向かって左側のアレイ群で反射しているのは左端ではなく下の方だけになり（写真 3-7 の S-2）、17:17 頃には図 3-1 の D 付近での確認を最後に完全に反射が無くなった。

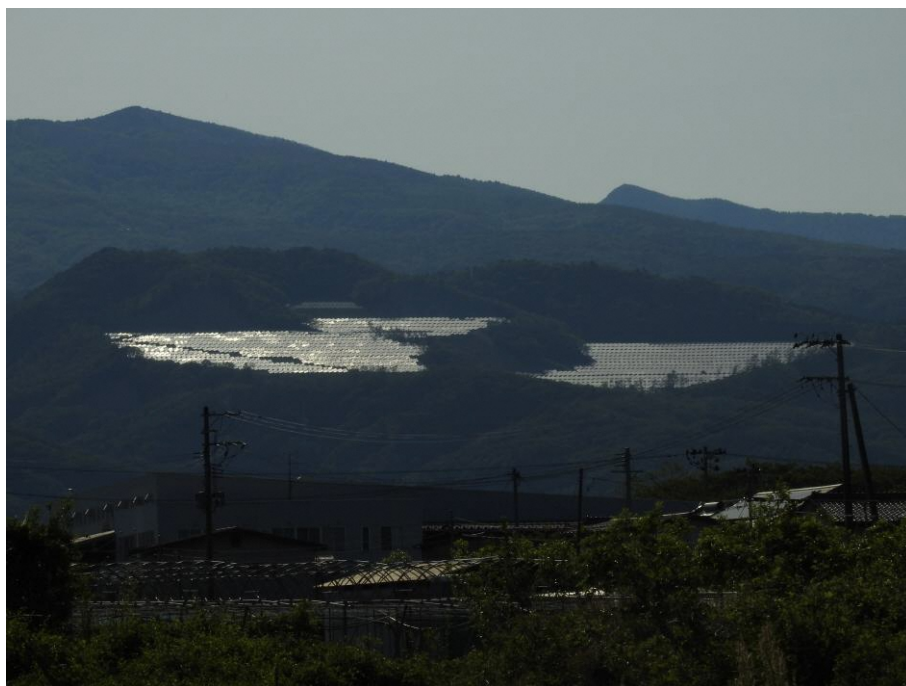
写真 4-1 反射開始直前の様子（No.9 佐倉下地区（島集会所付近）にて 15:44 撮影）

実査で反射光を確認したところ、反射開始直前のパネルの見た目の明るさが、一律でない（まだら模様になっている）ことが観察された（写真 4-1）。これは、同じアレイ群の中でも、個々のアレイの向きに多少の誤差があるためと考えられた。このことも反射光が拡散する一因となっているものと考えられる。
