# 東日本大震災

## 下水道復旧の記録

平成 24 年 3 月

福島市下水道部

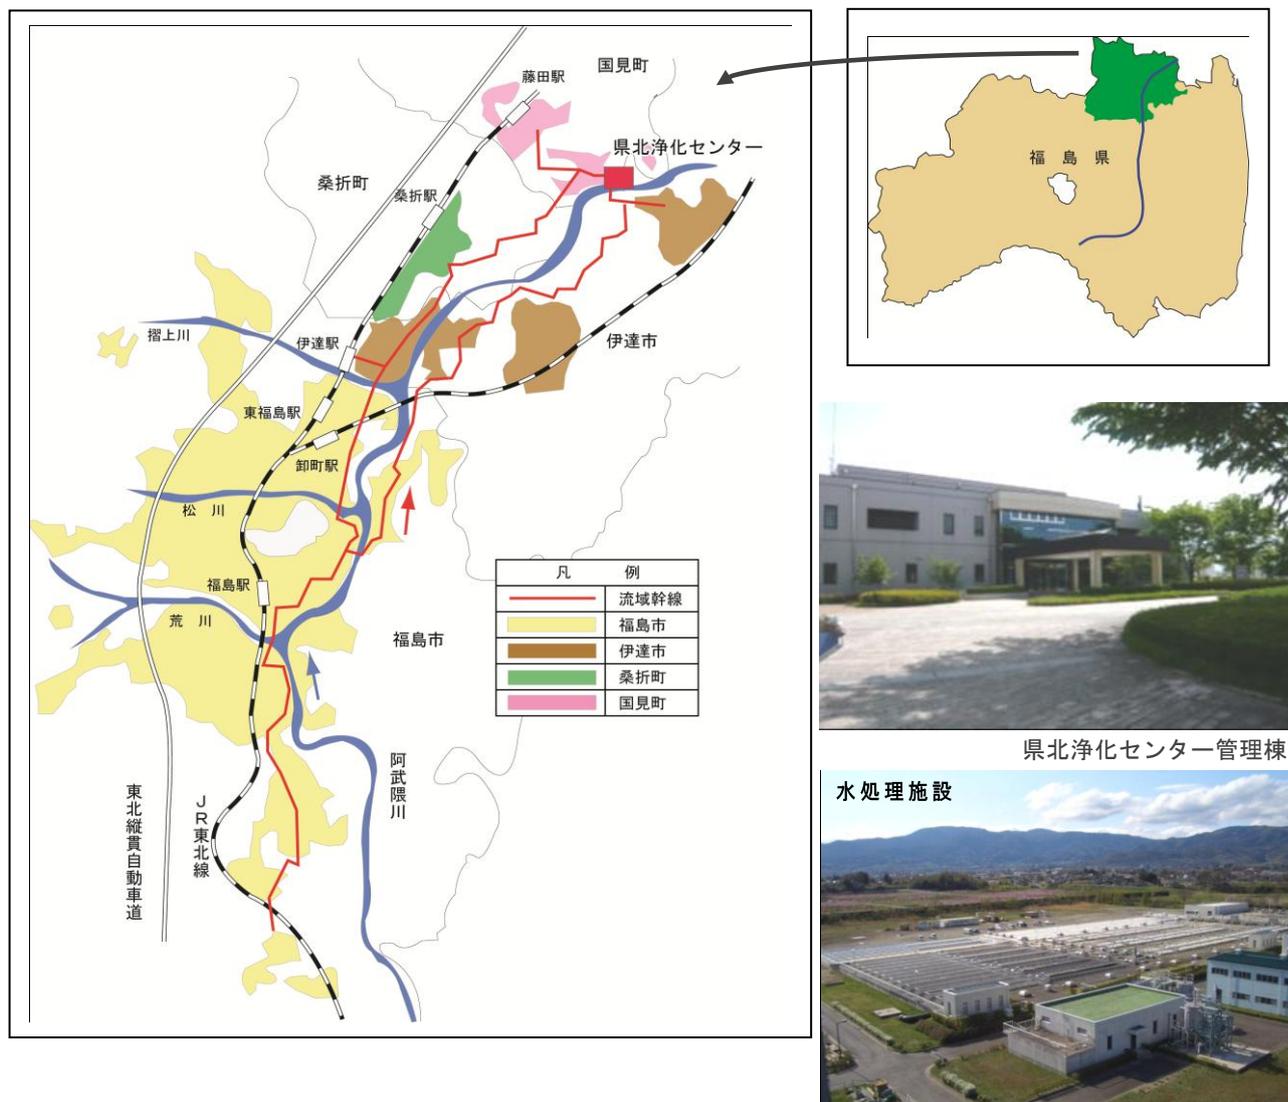
流域下水道県北処理区管渠計画概要図

また、管路施設の被害は国見幹線が約 1km に渡り、液状化によるものと見られるマンホールの隆起、管渠の浮き上がり等が発生し通水不可能となったため、仮配管により流下機能を確保。さらに、梁川幹線が阿武隈川に架かる水管橋前後の伸縮可とう管が、堤防全体の沈下に伴い許容値を超える編心(許容値 5cm にし 18cm の編心)となった。幸い破断、漏水等が無かったためそのまま通水することができた。

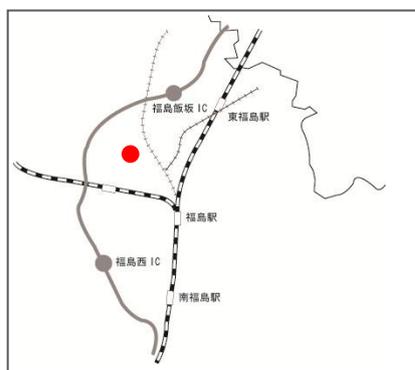
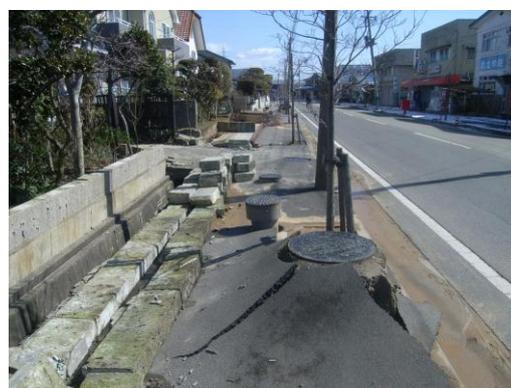
福島北西部に位置する開発された住宅地で、南沢又松北町汚水幹線等において、液状化によるマンホールの隆起が随所に発生し、管渠内に汚水が滞溜した。

・汚水管 L=1,310m、マンホール 62カ所の隆起、マンホール周辺陥没被害

マンホールの隆起

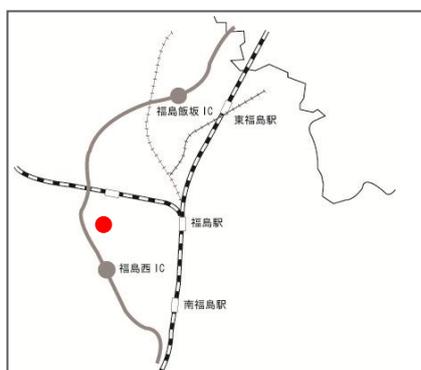
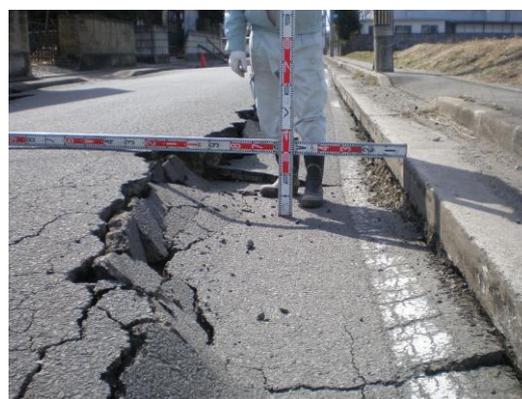
福島中央土地区画整理事業により整備された住宅地で、笹木野野田町汚水幹線をはじめとして、液状化によるマンホールの隆起、マンホール周辺の陥没及び路面陥没が発生し、管渠内に汚水が滞溜した。

・汚水管 L=2,042m、マンホール 74カ所の隆起、マンホール周辺及び管渠たるみによる陥没被害

道路の陥没

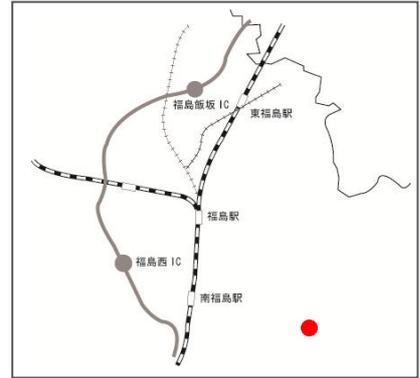
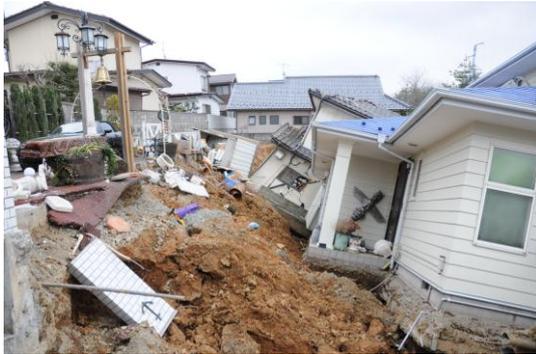
民間の開発行為により造成された住宅地で、宅地法面崩落により下水道管及びマンホールが被災した。

- ・汚水管(圧送管を含む)L=452m、マンホール 19カ所の隆起、陥没被害

法面崩落による家屋損壊

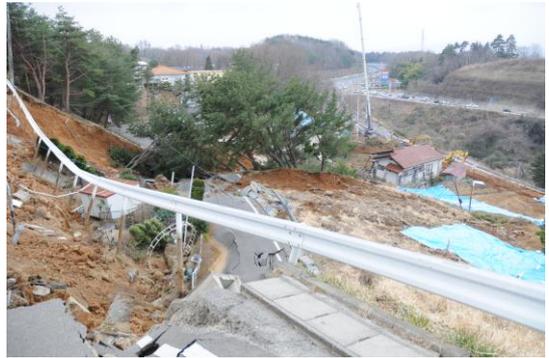
道路も崩落した

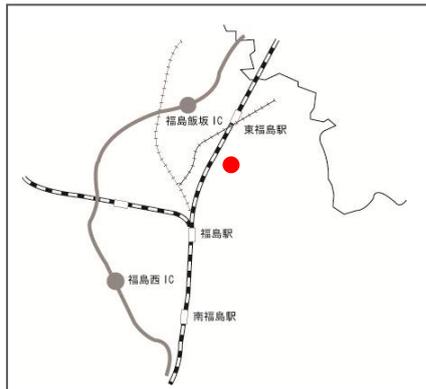
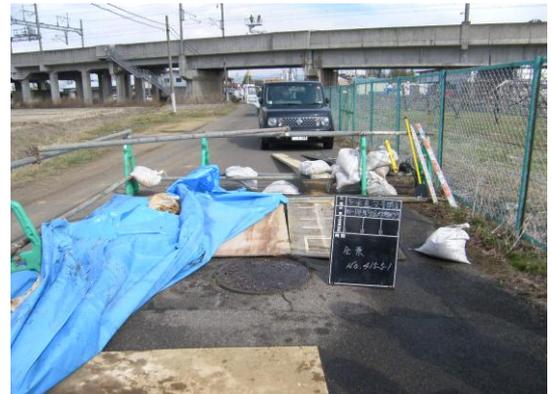
汚水管が浮上し、汚水の通水には支障はないものの、流れが滞った。

- ・笹谷鎌田汚水幹線(φ600)、マンホールの隆起及び管渠内汚水滞水
- ・マンホール3カ所、上下流管突き出し、L=128m管渠たわみ・亀裂被害

マンホールの隆起

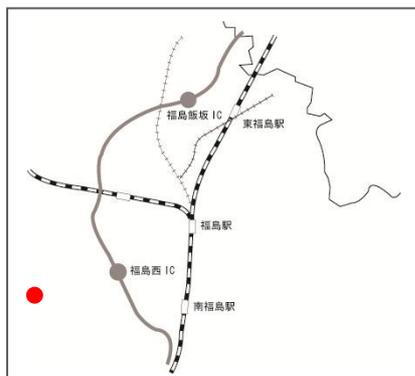
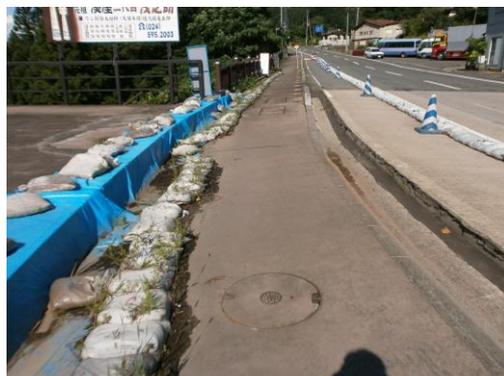
汚水処理施設の土湯温泉町浄化センターについては被災がなかったものの、管路については 2 箇所 で 管渠の浮き上がりが発見された。土湯温泉町で使用されている管渠は陶管であったため、地震の振動に耐えられず亀裂も発生した。

歩道が約 50cm 下がり、管渠も被災した

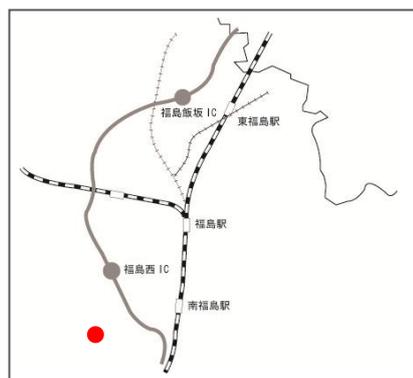
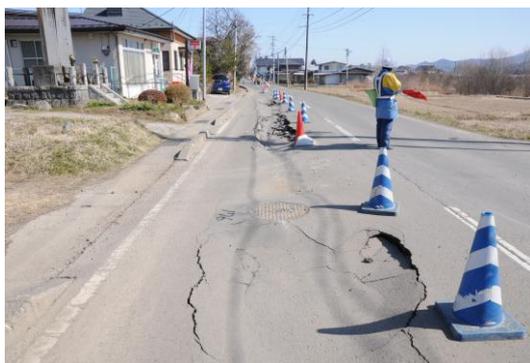
県道水原福島線を主としたマンホールの隆起・破損、路面陥没が著しく、長期間車両通行止となった。

また、管渠の浮き上がりによる汚水滞水及び管ずれが発生した。

・被災箇所 38 箇所 被災延長 3,884m

道路の陥没

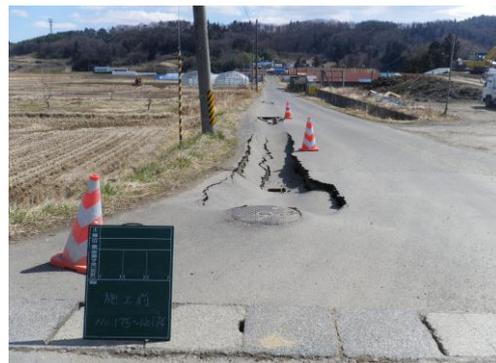
マンホールの隆起、道路の陥没

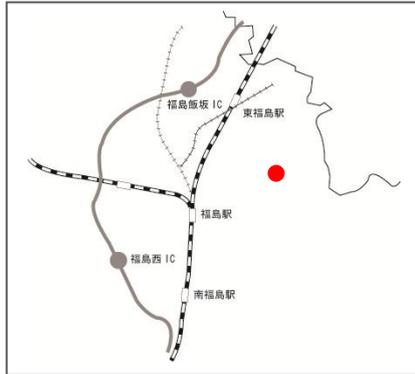
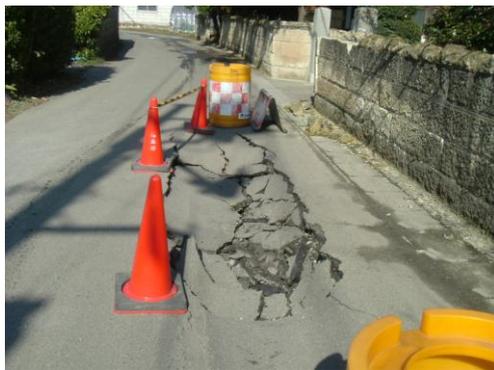
岡山小学校周辺等で路面陥没、管渠浮き上がりによる汚水滞水及び管ずれが発生した。また、宮畑地内においては、汚水が滞水し排水が不可能となり、毎日バキューム車にて汲み取り、下流側の正常な箇所のマンホールを開け吐き出す等の措置が12月まで続いた。

・被災箇所 12箇所 被災延長 882m

道路の陥没

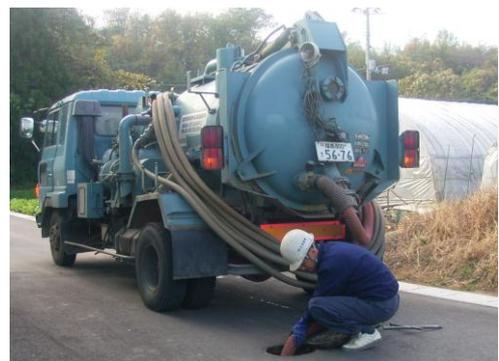
バキューム車にて毎日汲み取る
