第3章 福島市における降雨 と浸水被害状況

第3章 福島市における降雨と浸水被害状況

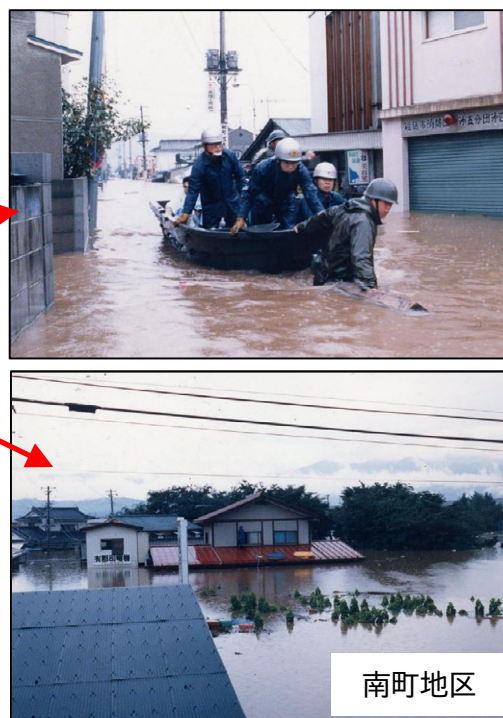
台風10号から変わった温帯低気圧による豪雨は、本市で総雨量264mm(1時間最大雨量36.5mm/h)に達する記録的大雨となりました。このため阿武隈川上流部の水位は8月4日夕方から急激に上昇しはじめ、戦後最大の大洪水となりました。

図 3-7 台風による被害状況 事例1

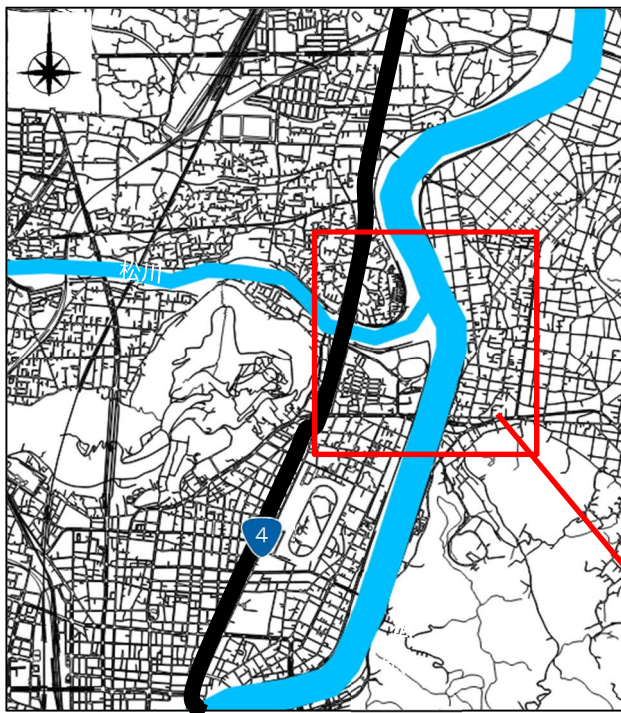
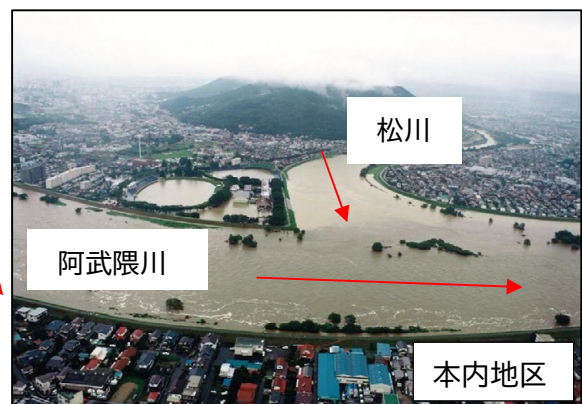
1時間あたりの降雨量は多くないものの、6日間と長く降り続いた雨のため、内水による浸水被害はありませんでしたが、流域の広い河川に大きな影響を与えることとなり、広い範囲で土砂崩れや浸水被害が起きました。

図 3-8 台風による被害状況 事例2

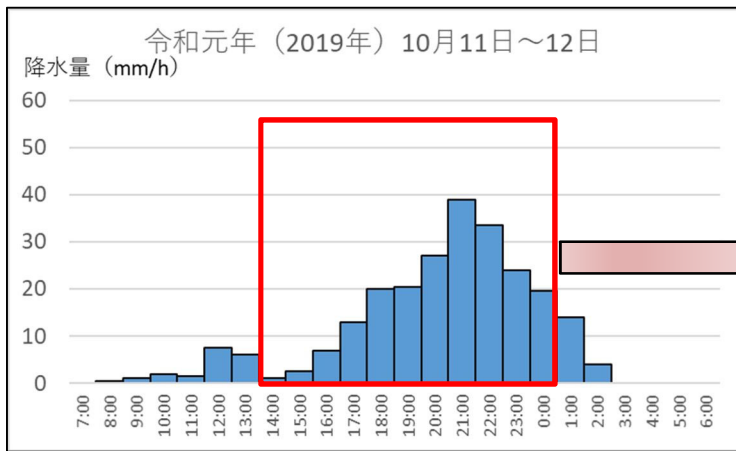
左グラフで囲った区間の
10分間毎の雨量

- 1日降雨量 : 249.5 mm (10月12日)
- 1時間降雨量 : 33.5 mm
- 10分間降雨量 : 7.5 mm

図 3-10 台風による被害状況 事例4

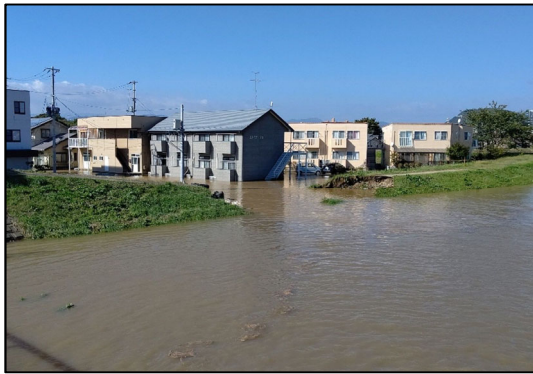
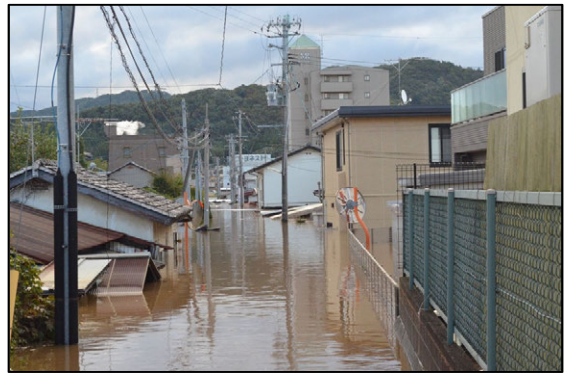
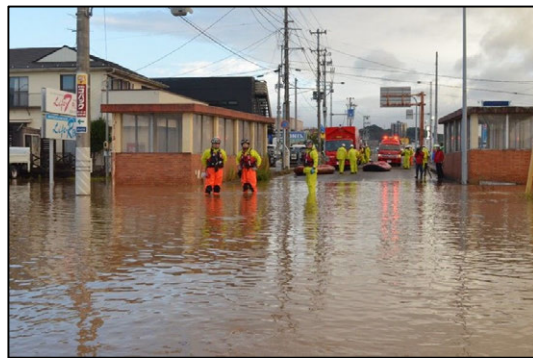
① 堤防決壊による浸水被害の状況（郷野目地区）

図 3-12 外水による浸水発生状況

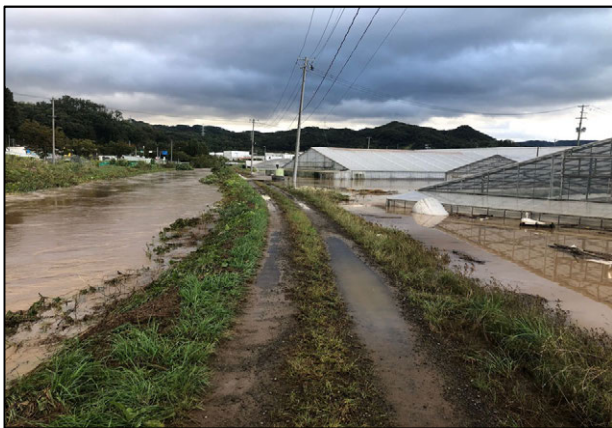
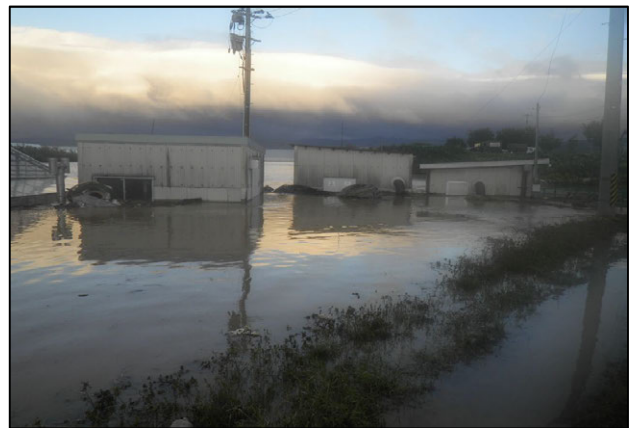
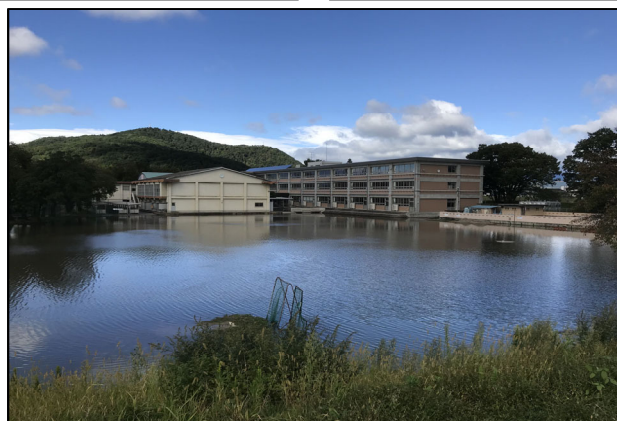
② その他、内水による浸水被害の状況

図 3-13 内水による浸水発生状況

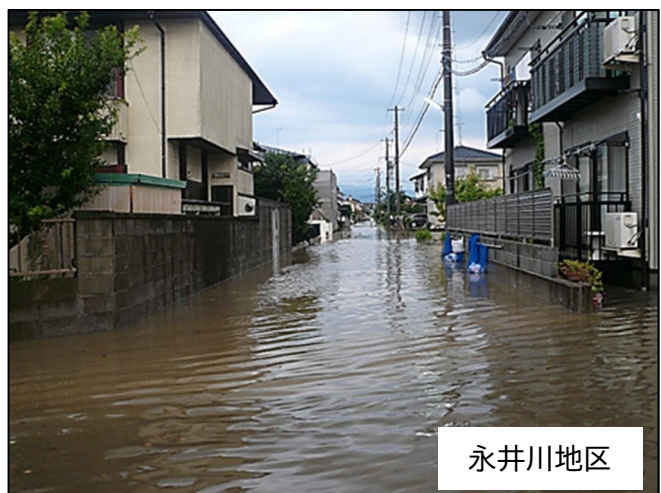
図 3-14 局所的な大雨による被害状況 事例1

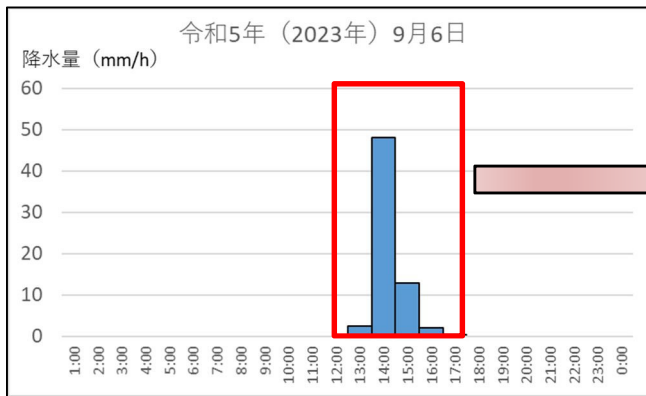
秋雨前線等の降雨で、1時間雨量が48mmに達しました。

左グラフで囲った区間の
10分間毎の雨量

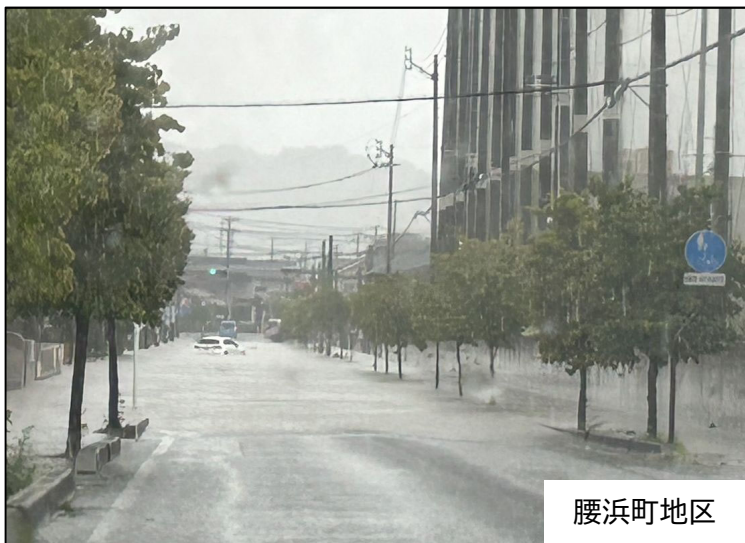
図 3-16 局所的な大雨による被害状況 事例3
