9. 応急復旧活動

東日本大震災に伴う被災後の各受水池への復旧経過

災害復旧経過概要図

あさひ台団地内仮配管状況図
平成23年9月30日現在

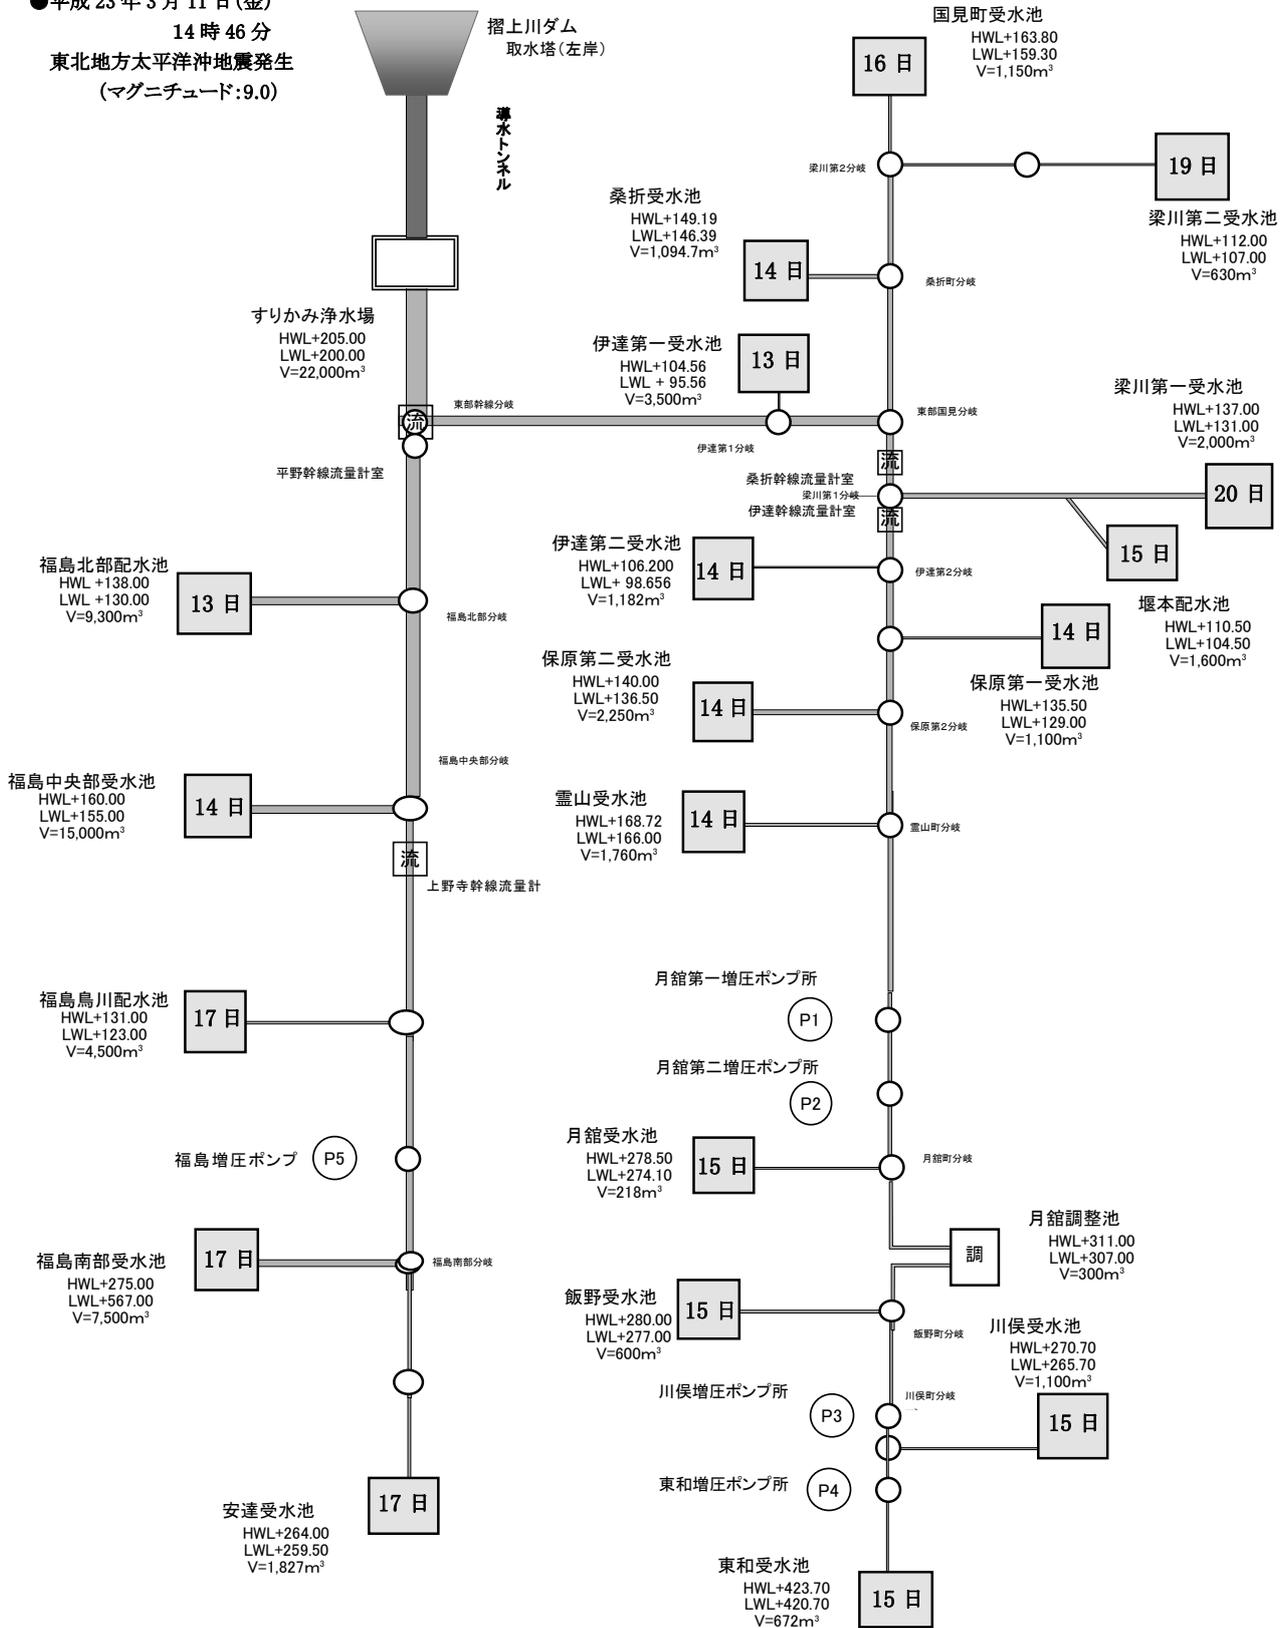
●平成 23 年 3 月 11 日(金)
14 時 46 分
東北地方太平洋沖地震発生
(マグニチュード:9.0)

別記『各受水池への復旧経過』参照…29

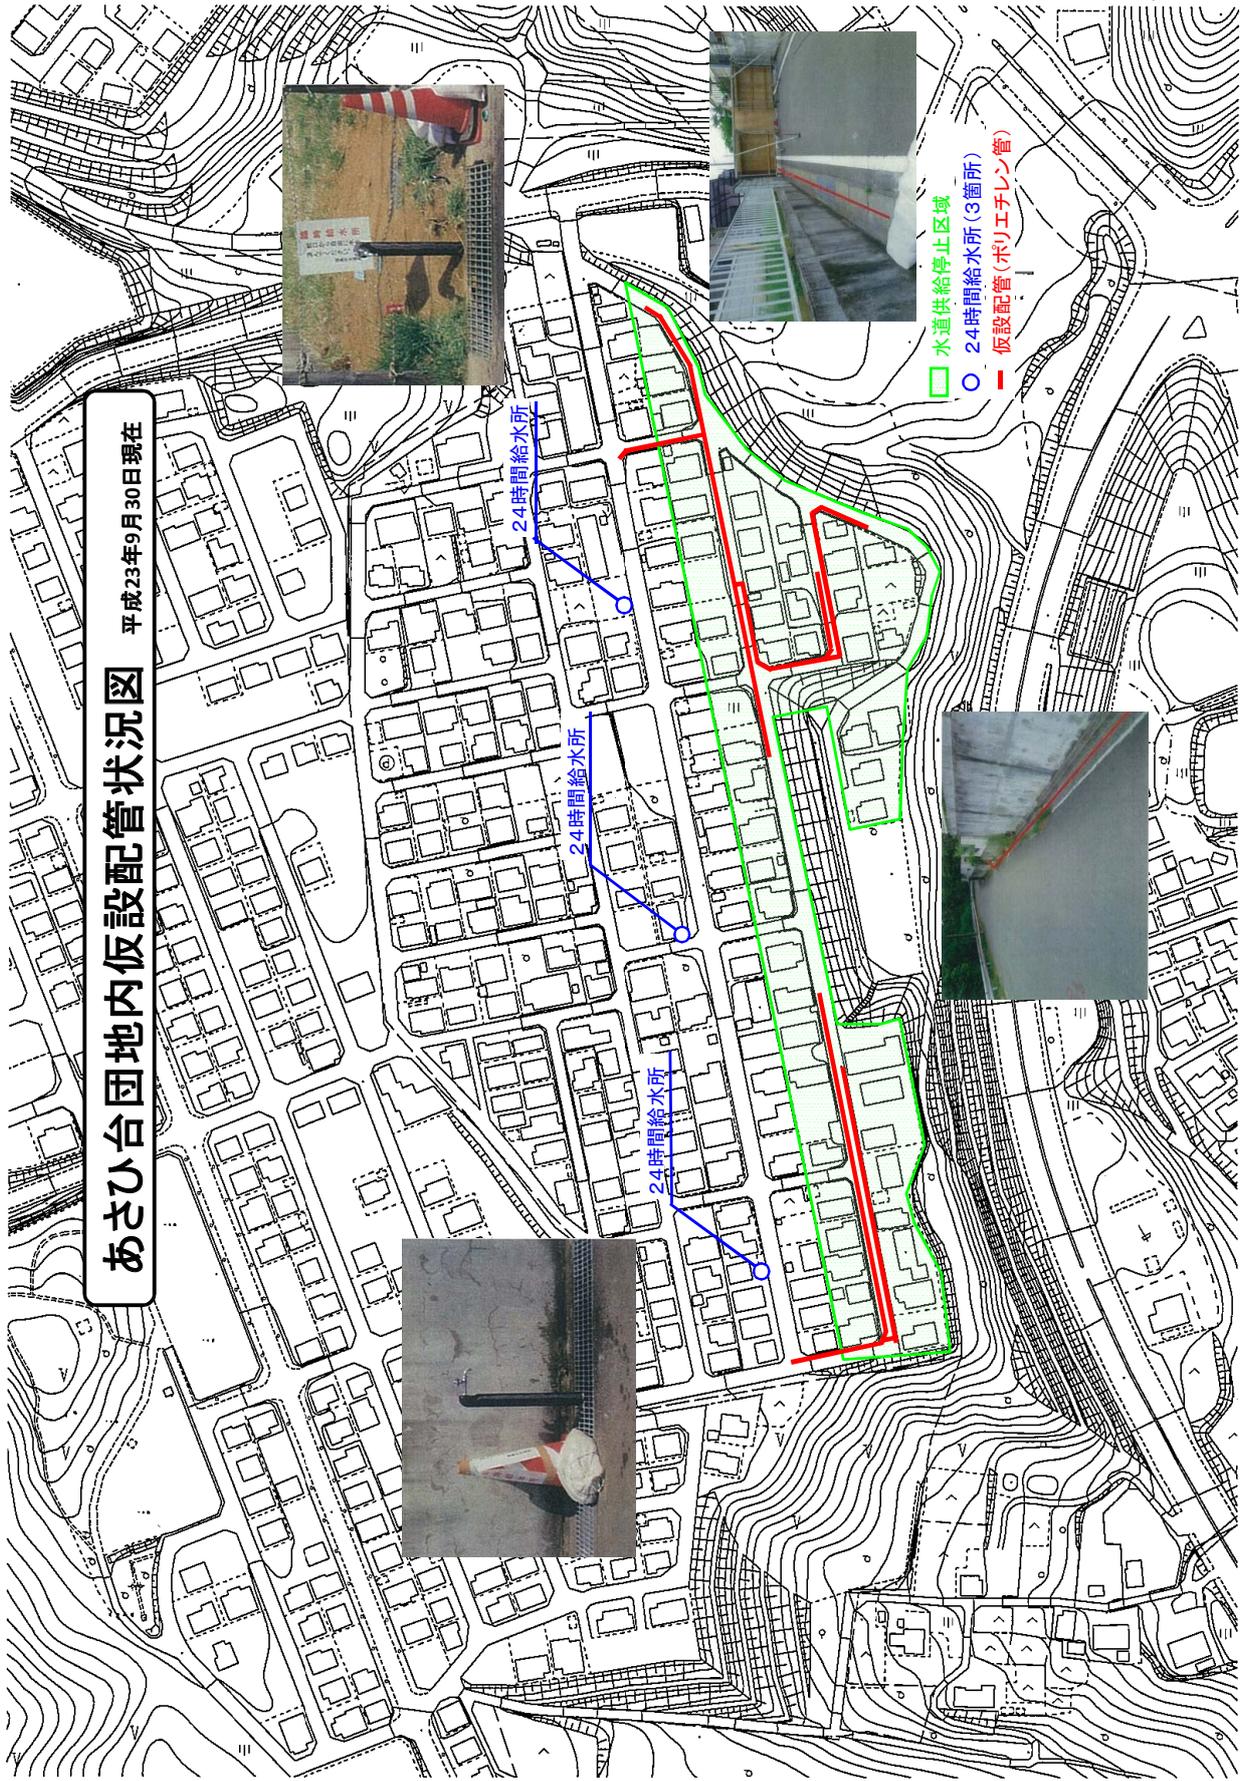
避難指示の出ていた伏拝字沼ノ上地内あさひ台団地の住民からの要望を受け、24時間給水所を3箇所設けるとともに、水道供給停止区域に対しても、状況を勘案したうえで4月25日から仮設配管工事に着手し、28日から給水を開始した。

別記『あさひ台団地内仮設配管状況図』参照…35
