福島市水道局ICT推進について

福島市水道局営業企画課

令和3年10月12日

第1章 AIを用いた水道管路劣化診断

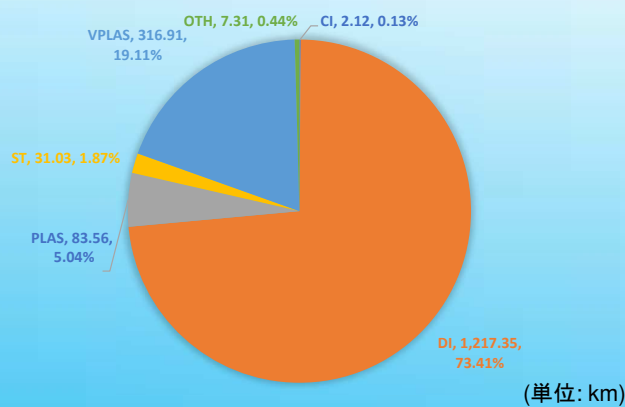
6-3. 管路管種

管種の構成管路延長

管種	CI	DI	PLAS	ST	VPLAS	OTH	合計
管路延長 [km]	2.12	1,217.35	83.56	31.03	316.91	7.31	1,658.30
セグメント数	80	49,579	4,911	3,319	10,680	316	68,885

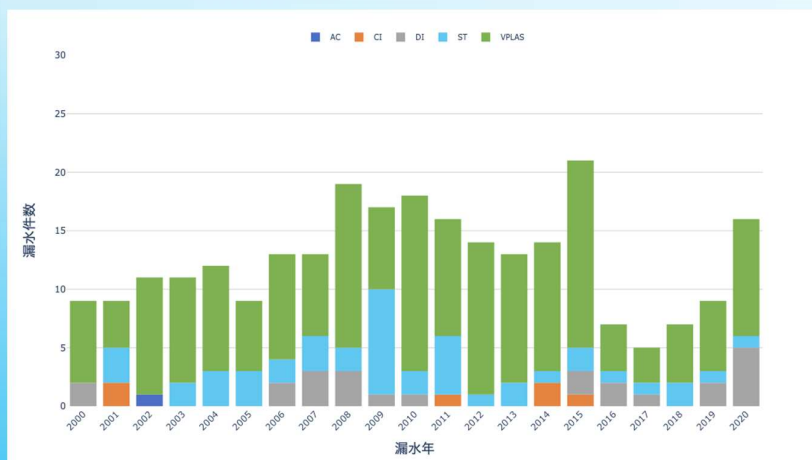
6-6. 漏水履歴のある管路の布設年度及び管種

管種	AC	CI	DI	ST	VPLAS	合計
漏水合計	1	6	24	46	188	263
管路延長 [km]	2.03	2.12	12,17.35	31.03	316.91	1,658.32
漏水率	0.49	2.83	0.02	1.48	0.59	0.16

- 石綿セメント管 (AC) や 鋳鉄管 (CI) は 布設替えが進み漏水件数は少ないが、鋳鉄管の漏水率[漏水件数/km]は全ての管種の中で一番高い。
- 鋼管 (ST) は漏水件数が多く、漏水率も高い。
- ビニール管 (VPLAS) は漏水件数が多いが、漏水率は低い。

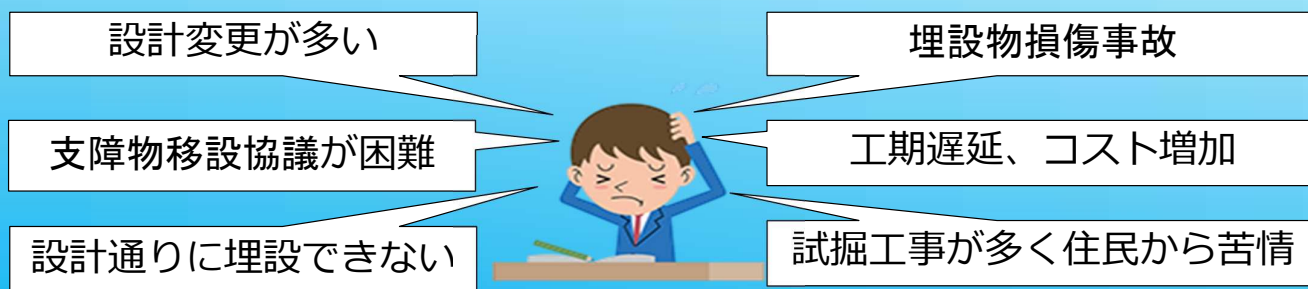
1. 埋設管の位置把握に関する課題

- ①台帳記載の管路位置情報が現況と異なる
- ②台帳に記載のない埋設物がある
- ③狭い収容空間での設計・施工で、高い位置精度が必要
