福島県　福島市　岡山小学校校区（通学路交通安全プログラム点検　要対策箇所）

福島県　福島市（ふくしま）　鎌田（かまた）小学校校区①　（通学路交通安全プログラム点検　要対策箇所）

福島県（ふくしま）　福島市　月輪（つきのわ）小学校校区（通学路交通安全プログラム点検　要対策箇所）

福島県　福島市（ふくしま）　矢野目（やのめ）小学校校区　（通学路交通安全プログラム点検　要対策箇所）

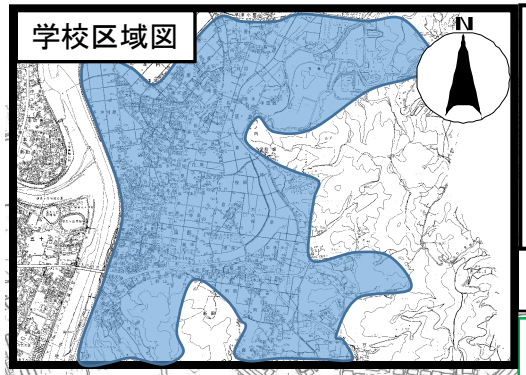
②車の通行量が多いが、横断歩道がない。

③カーブミラーもあるが、交通量が多く、見通しが悪い。

④交通量が多く、通学児童の集合場所も近いので、時間規制の検討をしてほしい。

⑥交通量が多く、危険である。

⑦5叉路のため、自動車や自転車の通行に気づきにくい。児童200名が通るため、さらなる安全対策が必要である。

⑤交通量が多く、危険である。

①道路が狭く、歩道と車道の区別が無い。

〈対策〉
・横断歩道の設置を検討【福島警察署】

〈対策〉
・通学の指導【小学校】

〈対策〉
・外側線の修繕と路肩のカラー舗装化
【福島市道路保全課】

〈対策〉
・交差点のカラー舗装【福島市道路保全課】

〈対策〉
・交差点改良、地下歩道改修【県北建設事務所】
・交差点改良【福島市道路建設課】

〈対策〉
・路肩のカラー舗装化【福島市道路保全課】

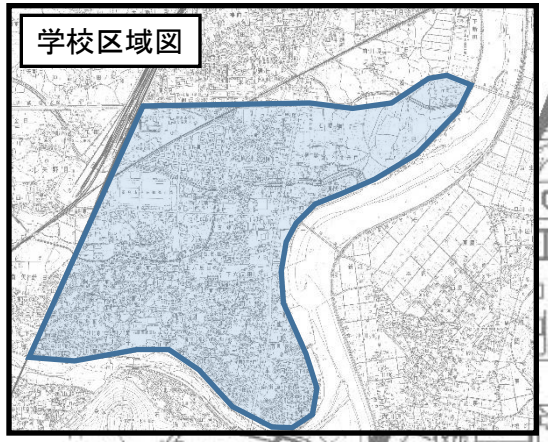
③道路が狭く、T字路でカーブしているため左右の確認がしづらく危険である。

④道が狭く、T字路が鋭角なので、死角があり危険である。

②歩道に電柱があり、雨の日傘を差して歩行が困難である。

⑥道が狭く、道路に歩道表示、縁石が無い。

⑤歩道に接続しているので、横断時危険である。

①歩道に柵が無く、転落する危険がある。

〈対策〉
・外側線の設置検討【福島市道路保全課】
・一時停止設置検討【福島北警察署】

〈対策〉
・交差点のカラー舗装化・路面表示の設置【福島市道路保全課】

〈対策〉
・通学指導【小学校】

〈対策〉
・外側線の設置【福島市道路保全課】

〈対策〉
・路面表示の設置検討(歩行者注意等)【福島市道路保全課】

〈対策〉
・転落防護柵の検討【福島市道路保全課】

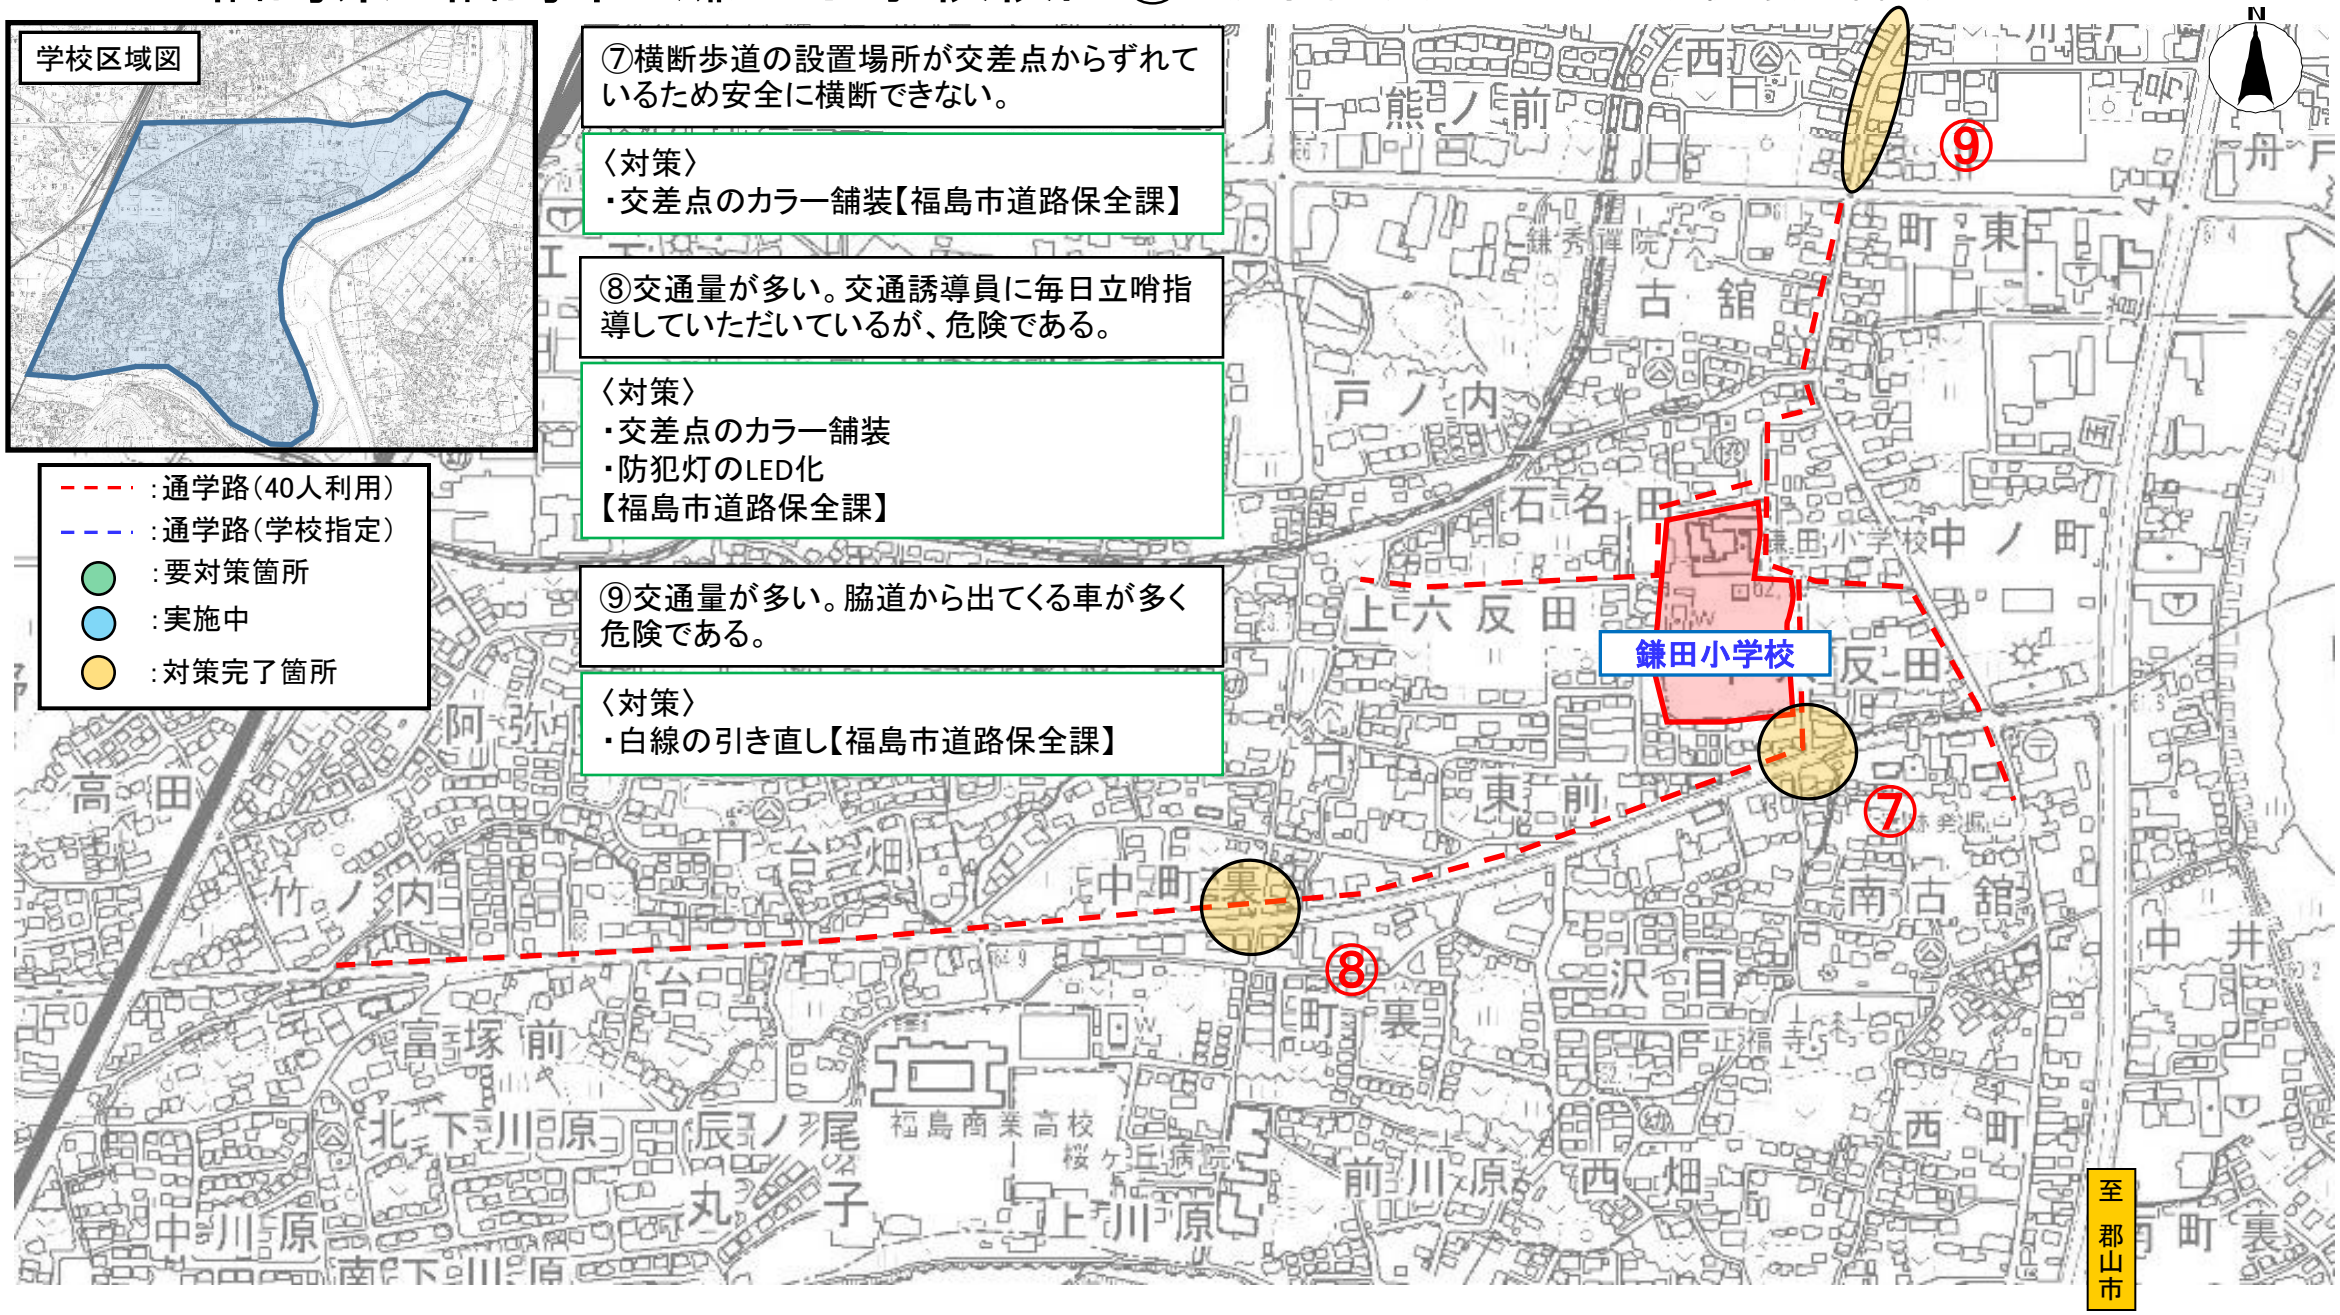
⑦横断歩道の設置場所が交差点からずれているため安全に横断できない。

⑧交通量が多い。交通誘導員に毎日立哨指導していただいているが、危険である。

⑨交通量が多い。脇道から出てくる車が多く危険である。

〈対策〉
・交差点のカラー舗装【福島市道路保全課】

〈対策〉
・交差点のカラー舗装
・防犯灯のLED化
【福島市道路保全課】

〈対策〉
・白線の引き直し【福島市道路保全課】

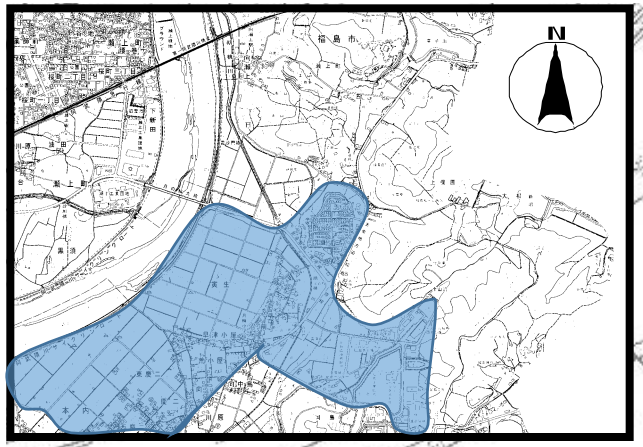
③通学路であるが、幅員が狭い上に交通量も多い。

①交通量が多く、スピードを出して走る車が多い。

②歩道がなく、交通量が多い。

〈対策〉
・外側線の修繕
・路肩のカラー舗装
・クロスマーク設置【福島市道路保全課】

〈対策〉
・外側線の修繕・交差点のカラー舗装【福島市道路保全課】

〈対策〉
・ポール等の対策を検討
【福島県県北建設事務所】

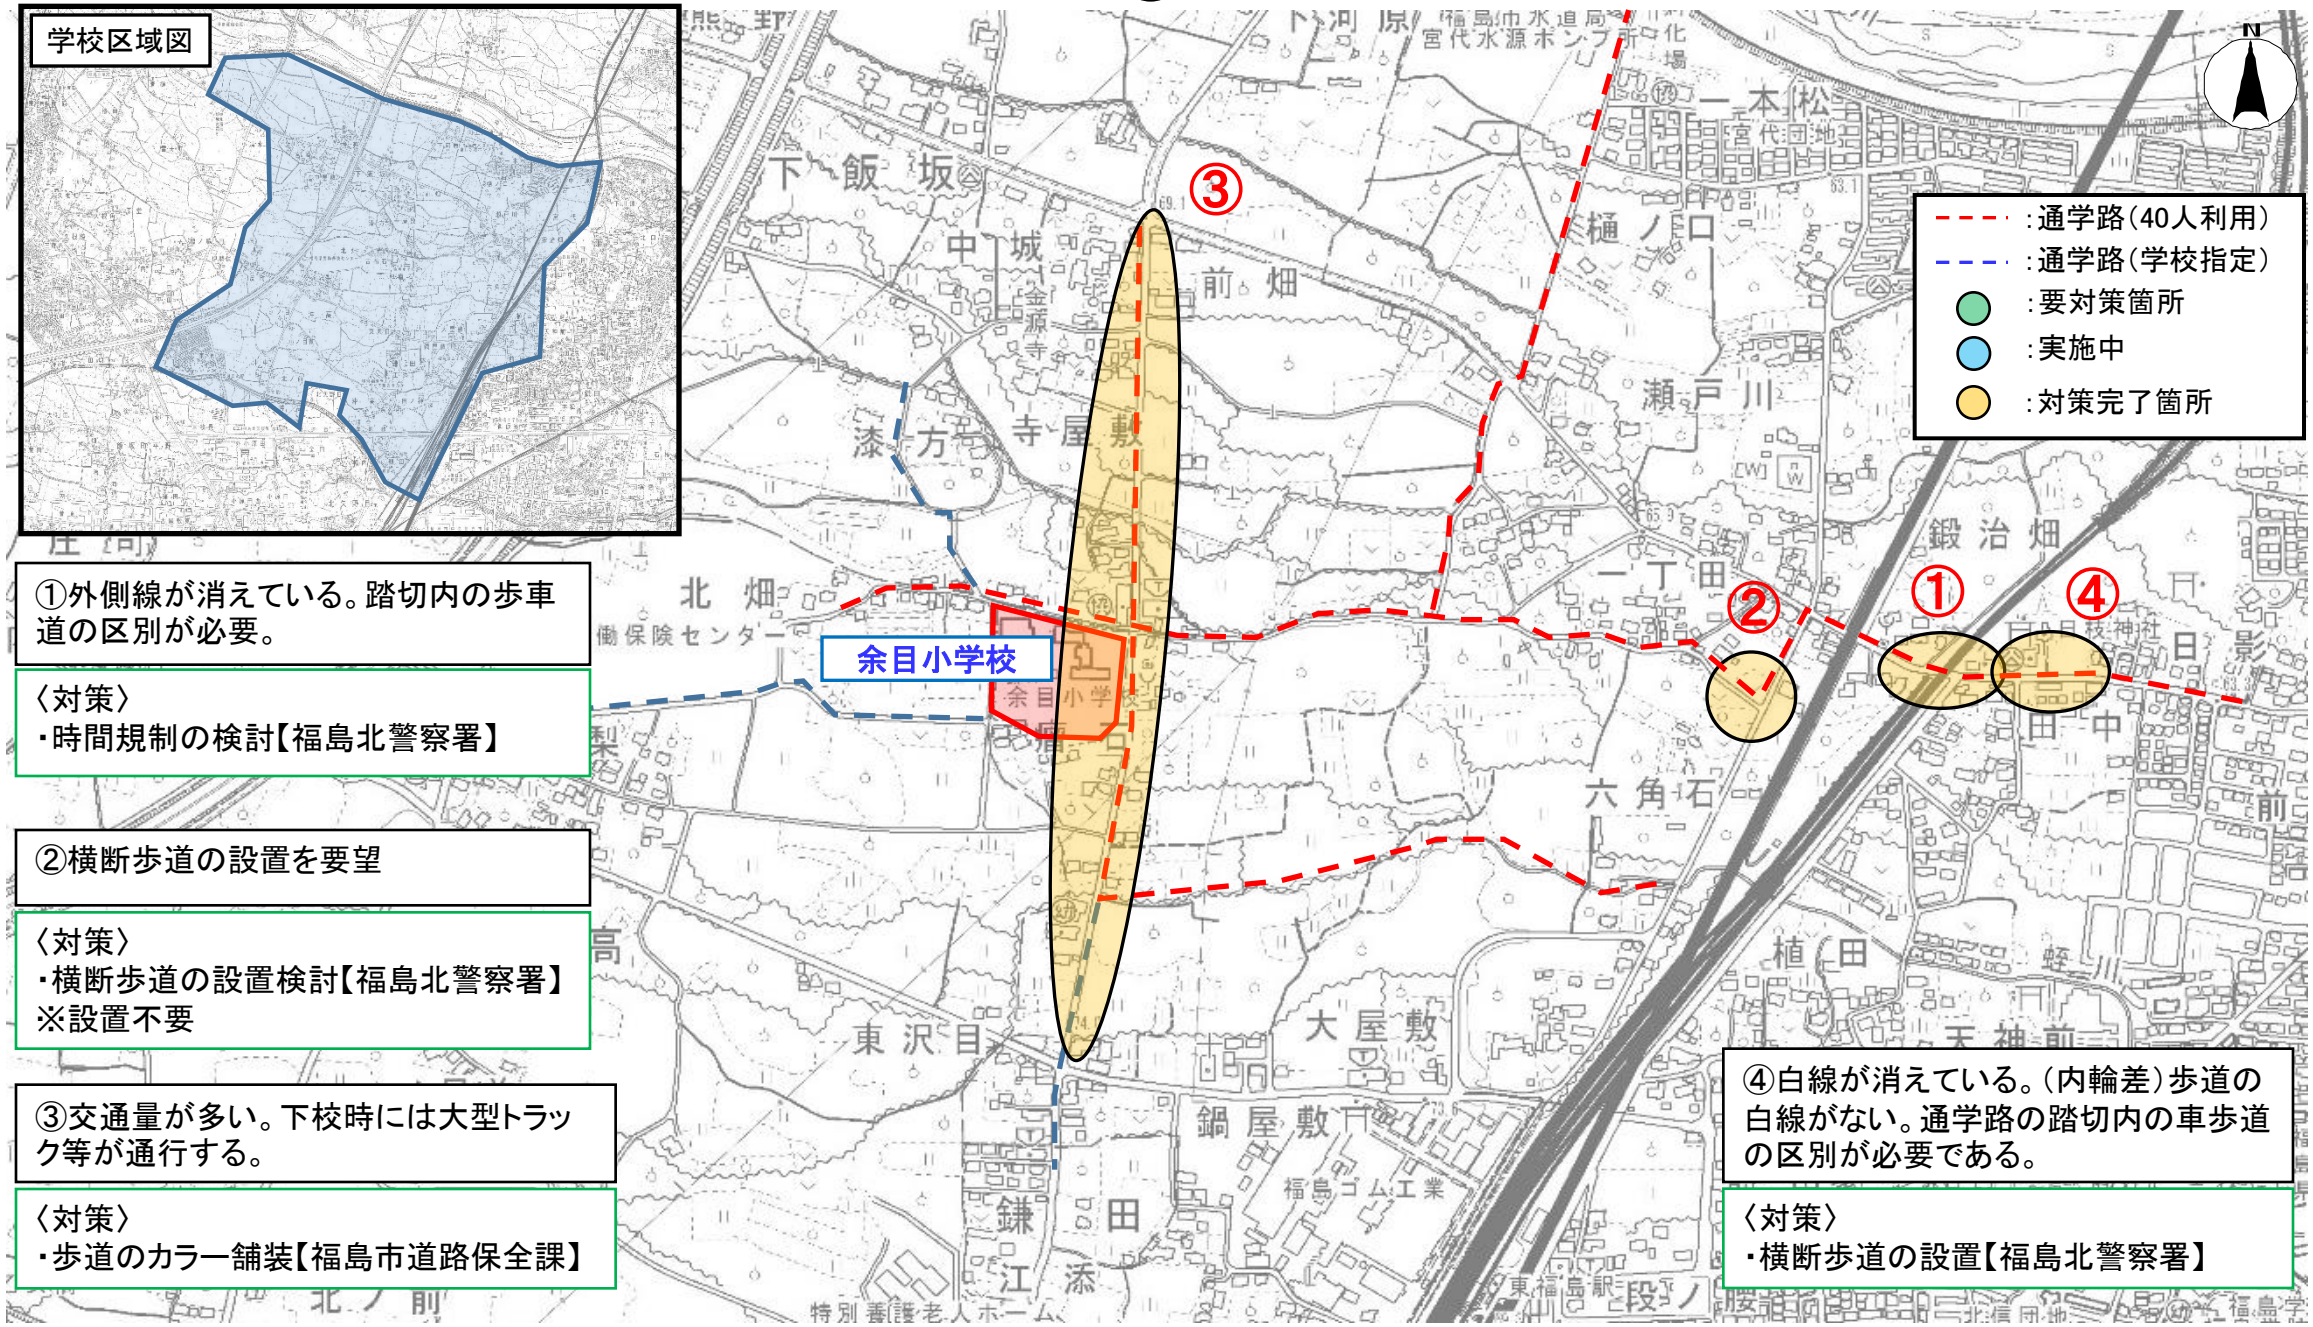
①外側線が消えている。踏切内の歩車道の区別が必要。

②横断歩道の設置を要望

③交通量が多い。下校時には大型トラック等が通行する。

④白線が消えている。（内輪差）歩道の白線がない。通学路の踏切内の車歩道の区別が必要である。

〈対策〉
・時間規制の検討【福島北警察署】

〈対策〉
・横断歩道の設置検討【福島北警察署】
※設置不要

〈対策〉
・歩道のカラー舗装【福島市道路保全課】

〈対策〉
・横断歩道の設置【福島北警察署】

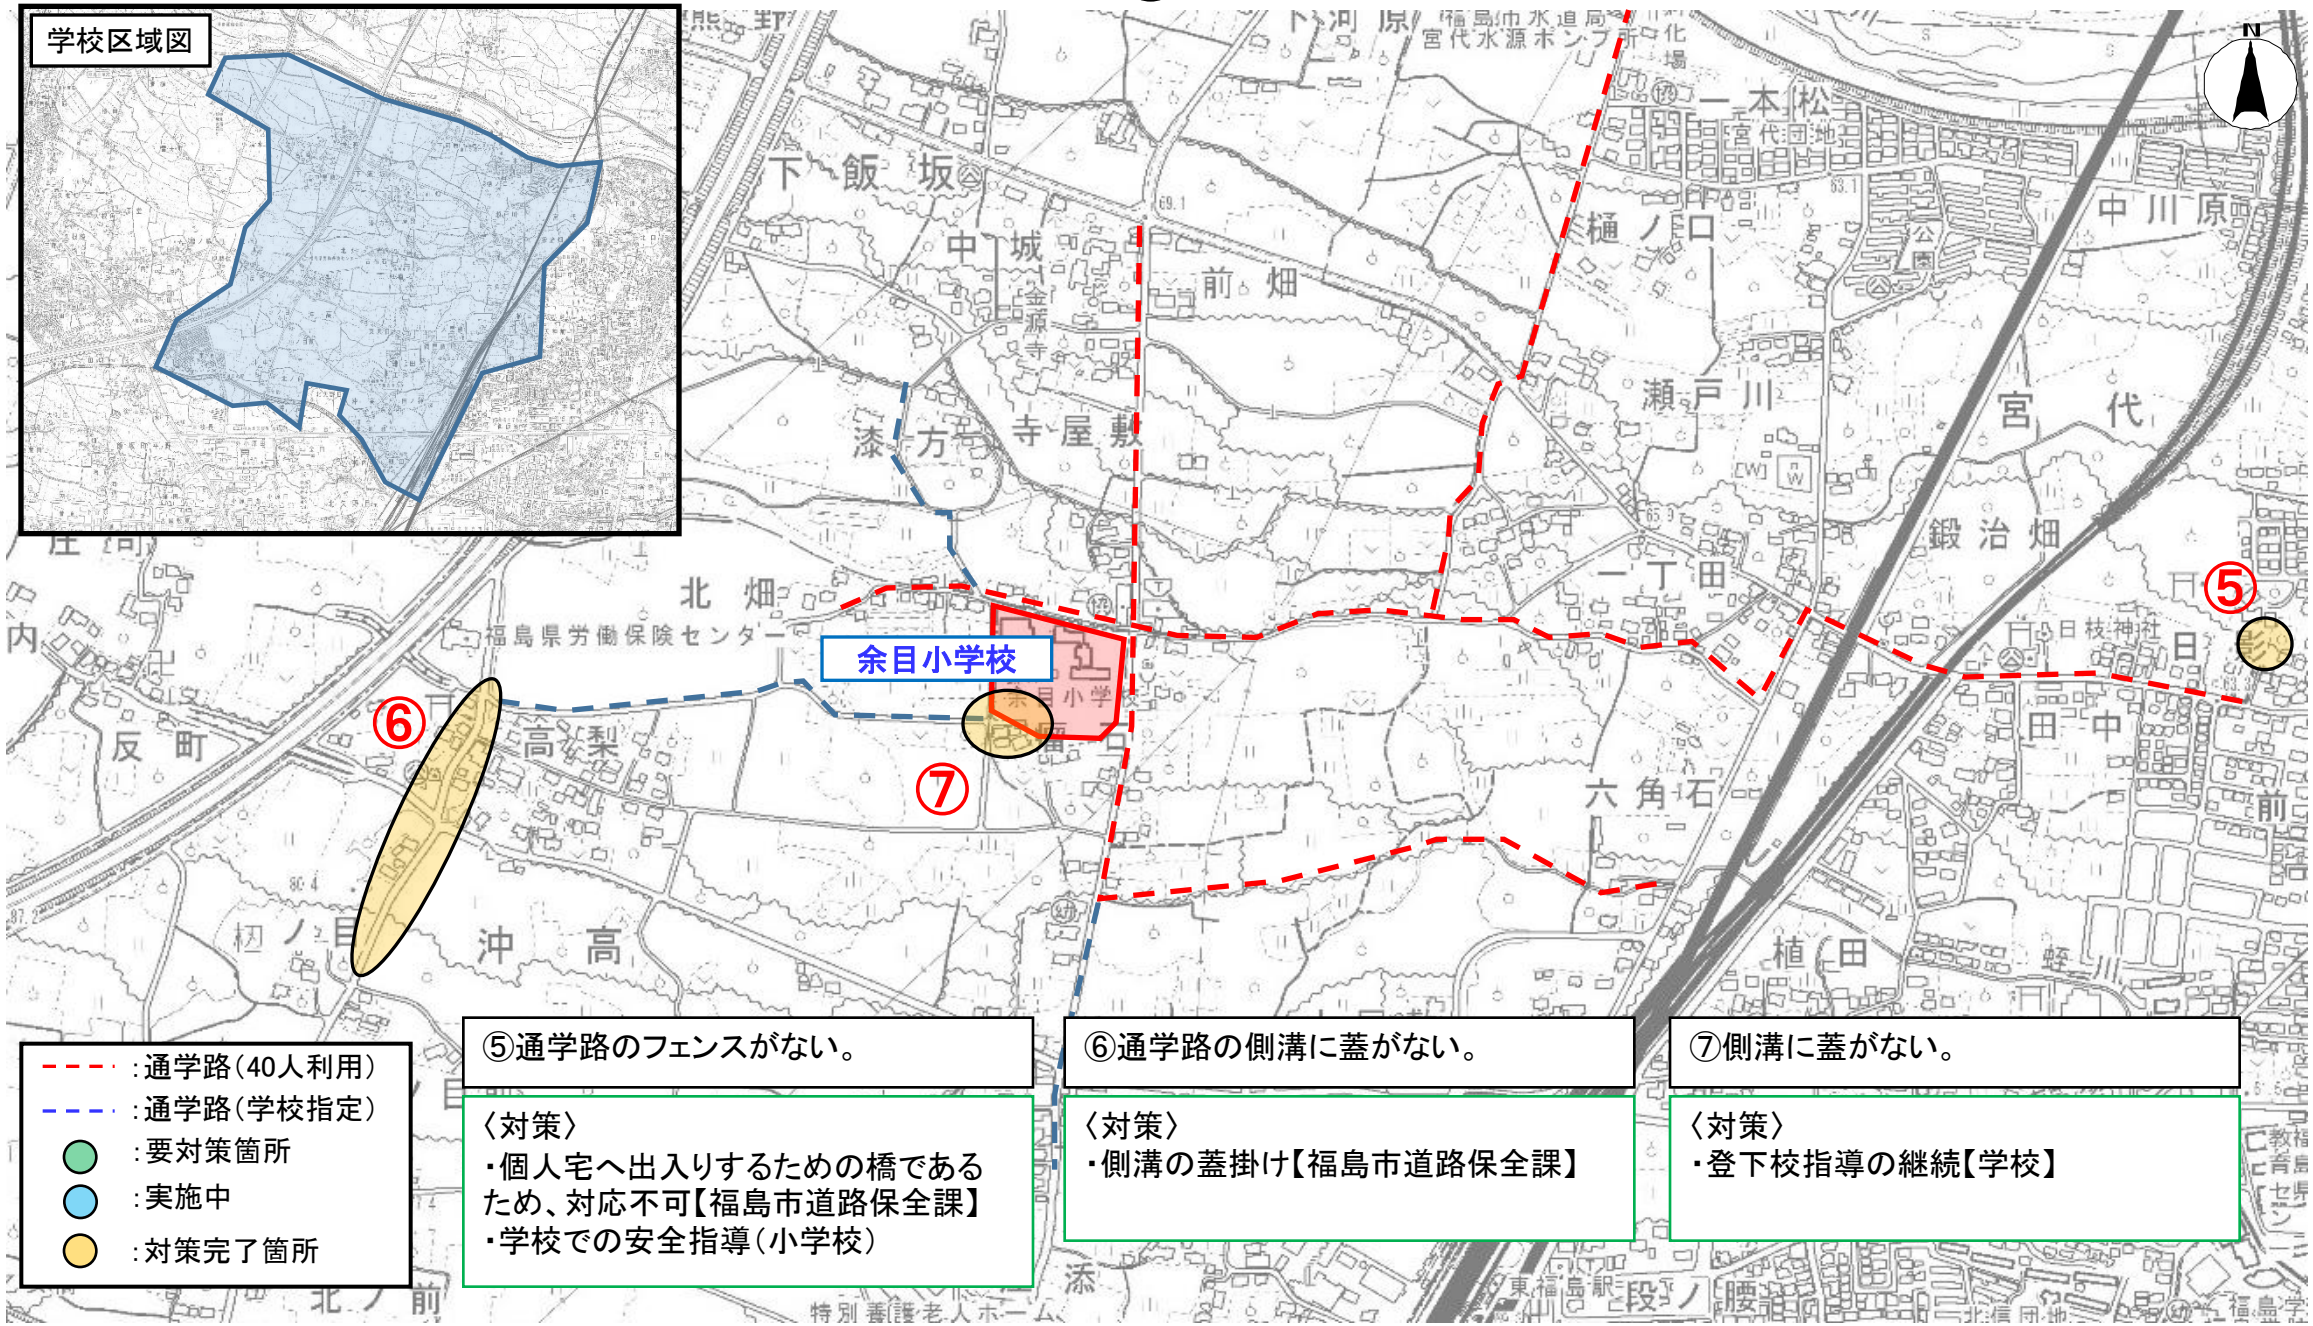
⑤通学路のフェンスがない。

⑥通学路の側溝に蓋がない。

⑦側溝に蓋がない。

〈対策〉
・個人宅へ出入りするための橋であるため、対応不可【福島市道路保全課】
・学校での安全指導（小学校）

〈対策〉
・側溝の蓋掛け【福島市道路保全課】

〈対策〉
・登下校指導の継続【学校】

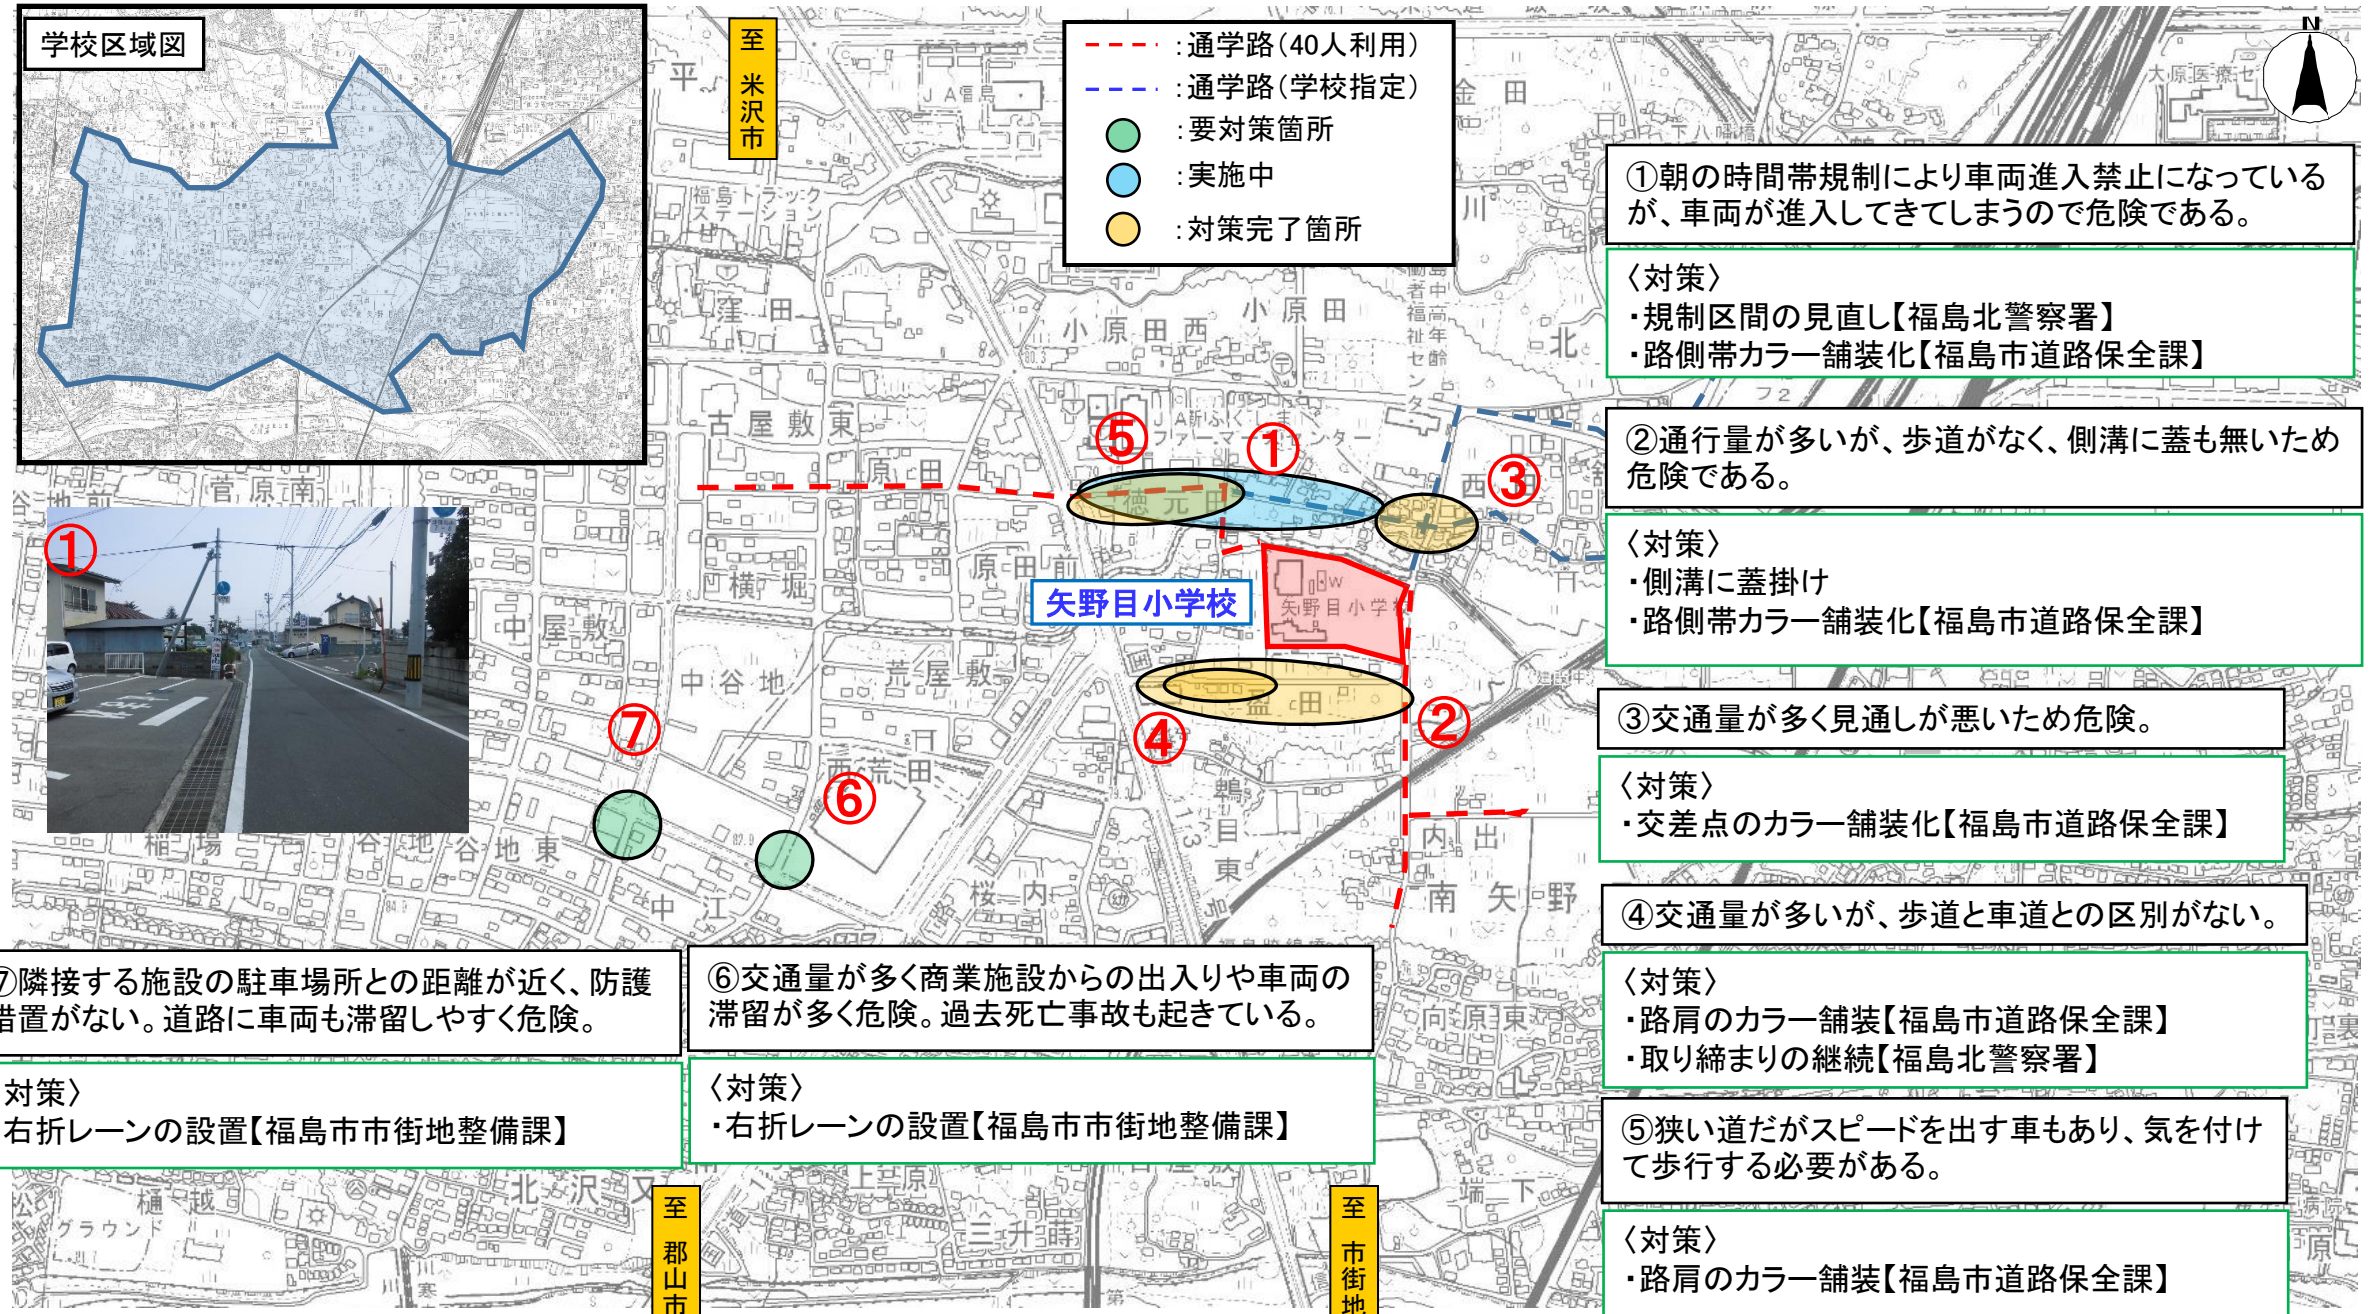
①朝の時間帯規制により車両進入禁止になっているが、車両が進入してきてしまうので危険である。

②通行量が多いが、歩道がなく、側溝に蓋も無いため危険である。

③交通量が多く見通しが悪いため危険。

④交通量が多いが、歩道と車道との区別がない。

⑤狭い道だがスピードを出す車もあり、気を付けて歩行する必要がある。

⑥交通量が多く商業施設からの出入りや車両の滞留が多く危険。過去死亡事故も起きている。

⑦隣接する施設の駐車場所との距離が近く、防護措置がない。道路に車両も滞留しやすく危険。

〈対策〉
・規制区間の見直し【福島北警察署】
・路側帯カラー舗装化【福島市道路保全課】

〈対策〉
・側溝に蓋掛け
・路側帯カラー舗装化【福島市道路保全課】

〈対策〉
・交差点のカラー舗装化【福島市道路保全課】

〈対策〉
・路肩のカラー舗装【福島市道路保全課】
・取り締まりの継続【福島北警察署】

〈対策〉
・路肩のカラー舗装【福島市道路保全課】

〈対策〉
・右折レーンの設置【福島市市街地整備課】
