# 福島県 福島市 岡山小学校校区 (通学路交通安全プログラム点検 要対策箇所)

ふくしま 福島市 鎌田小学校校区① (通学路交通安全プログラム点検 要対策箇所)

福島県 福島市 月輪小学校校区 (通学路交通安全プログラム点検 要対策箇所)

# 福島県 福島市 瀬上小学校校区

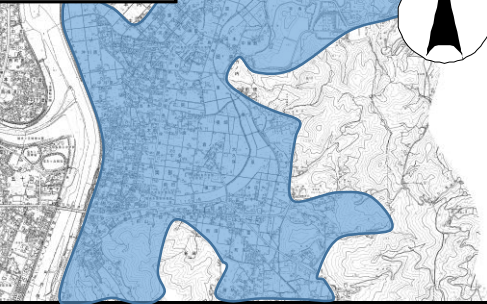
学校区域図

②車の通行量が多いが、横断歩道がない。

③カーブミラーもあるが、交通量が多く、見通しが悪い。

④交通量が多く、通学児童の集合場所も近いので、時間規制の検討をしてほしい。

⑥交通量が多く、危険である。

⑦5叉路のため、自動車や自転車の通行に気づきにくい。児童200名が通るため、さらなる安全対策が必要である。

⑤交通量が多く、危険である。

①道路が狭く、歩道と車道の区別が無い。

〈対策〉  
・横断歩道の設置を検討【福島警察署】

〈対策〉  
・対策なし

〈対策〉  
・通学の指導【小学校】

〈対策〉  
・外側線の修繕と路肩のカラー舗装化【福島市道路保全課】

〈対策〉  
・横断歩道の設置【福島警察署】※実施困難  
・横断歩道が設置困難であるため対策不要【福島市道路保全課】

〈対策〉  
・交差点改良、地下歩道改修【県北建設事務所】  
・交差点改良【福島市道路建設課】

〈対策〉  
・路肩のカラー舗装化【福島市道路保全課】

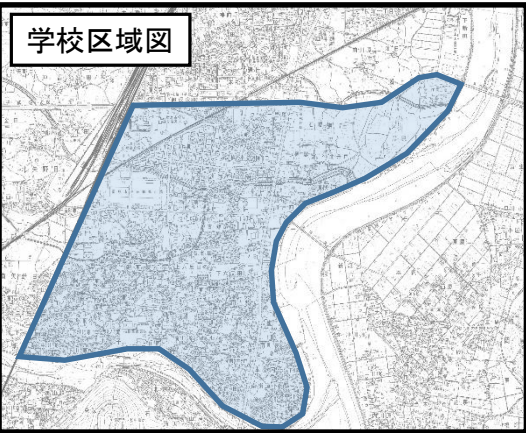
④道が狭く、T字路が鋭角なので、死角があり危険である。

③道路が狭く、T字路でカーブしているため左右の確認がしづらく危険である。

⑥道が狭く、道路に歩道表示、縁石が無い。

⑤歩道に接続しているので、横断時危険である。

②歩道に電柱があり、雨の日傘を差して歩行が困難である。

①歩道に柵が無く、転落する危険がある。

〈対策〉  
 ・交差点のカラー舗装化・路面表示の設置【福島市道路保全課】

〈対策〉  
 ・外側線の設置検討【福島市道路保全課】  
 ・一時停止設置検討【福島北警察署】

〈対策〉  
 ・外側線の設置【福島市道路保全課】

〈対策〉  
 ・路面表示の設置検討(歩行者注意等)【福島市道路保全課】

〈対策〉  
 ・通学指導【小学校】

〈対策〉  
 ・転落防護柵の検討【福島市道路保全課】

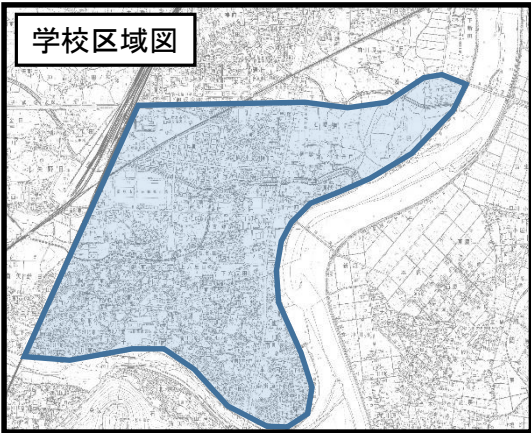
⑦横断歩道の設置場所が交差点からずれているため安全に横断できない。

⑧交通量が多い。交通誘導員に毎日立哨指導していただいているが、危険である。

⑨交通量が多い。脇道から出てくる車が多く危険である。

〈対策〉  
・交差点のカラー舗装【福島市道路保全課】

〈対策〉  
・交差点のカラー舗装  
・防犯灯のLED化  
【福島市道路保全課】

〈対策〉  
・白線の引き直し【福島市道路保全課】

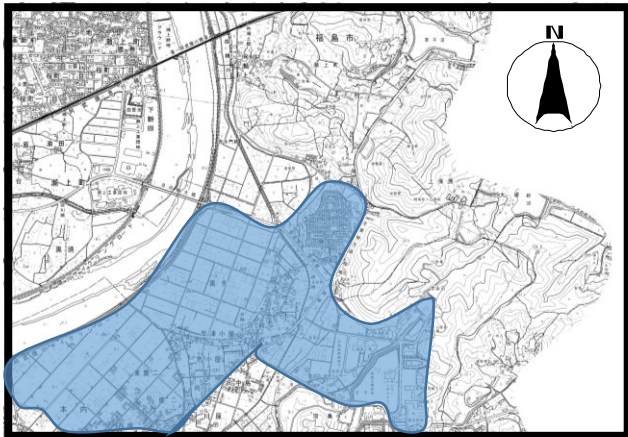
③通学路であるが、幅員が狭い上に交通量も多い。

①交通量が多く、スピードを出して走る車が多い。

②歩道がなく、交通量が多い。

- 〈対策〉
- ・外側線の修繕
  - ・路肩のカラー舗装
  - ・クロスマーク設置【福島市道路保全課】

- 〈対策〉
- ・外側線の修繕・交差点のカラー舗装【福島市道路保全課】

- 〈対策〉
- ・ポール等の対策を検討【福島県県北建設事務所】

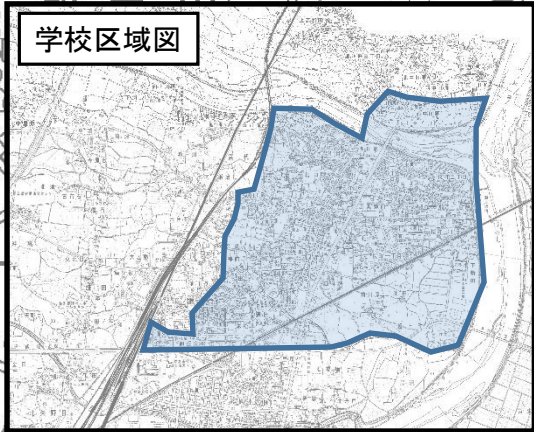
①交通量が多いにもかかわらず、歩道と車道の区別がない。道路両側側溝も蓋が開いており、心配である。

②交通量が多い。歩道も狭いので車がカーブする時巻き込みが怖い。

③車道の幅が狭いため、児童のすぐそばを車が通る。

④交通量が多くスピードを出す車が多い。車道と歩道の区別がない。

⑤国道からの抜け道になっており、特に朝の自動車のスピードが速い。

・区画線を引く【福島市道路保全課】

・交差点カラー舗装

・歩行空間の明示

・登校指導継続【福島市道路保全課】

・白線の引き直し【福島市道路保全課】

・イメージハンプの整備

・横断歩道周辺へのポストフレックス設置

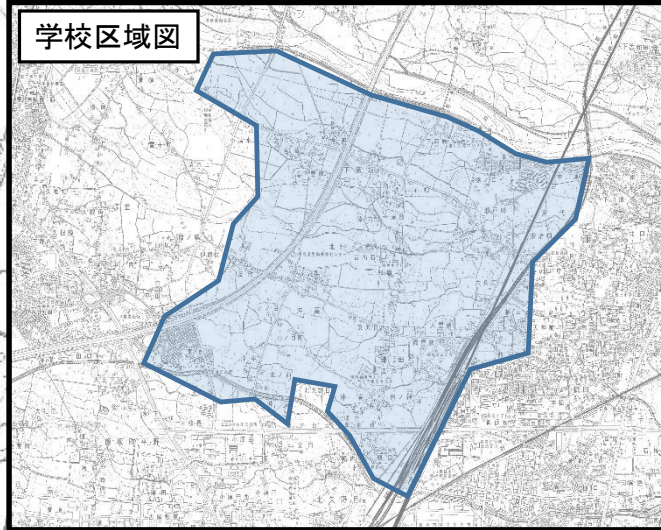
①外側線が消えている。踏切内の歩車道の区別が必要。

②横断歩道の設置を要望

③交通量が多い。下校時には大型トラック等が通行する。

④白線が消えている。(内輪差)歩道の白線がない。通学路の踏切内の車歩道の区別が必要である。

〈対策〉  
・時間規制の検討【福島北警察署】

〈対策〉  
・横断歩道の設置検討【福島北警察署】  
※設置不要

〈対策〉  
・歩道のカラー舗装【福島市道路保全課】

〈対策〉  
・横断歩道の設置【福島北警察署】
