福島県 福島市 金谷川小学校校区 (通学路交通安全プログラム点検 要対策箇所)

ふくしま とりかわ
福島県 福島市 鳥川小学校校区① (通学路交通安全プログラム点検 要対策箇所)

ふくしま とりかわ
福島県 福島市 鳥川小学校校区② (通学路交通安全プログラム点検 要対策箇所)

ふくしま ひらた
福島県 福島市 平田小学校校区

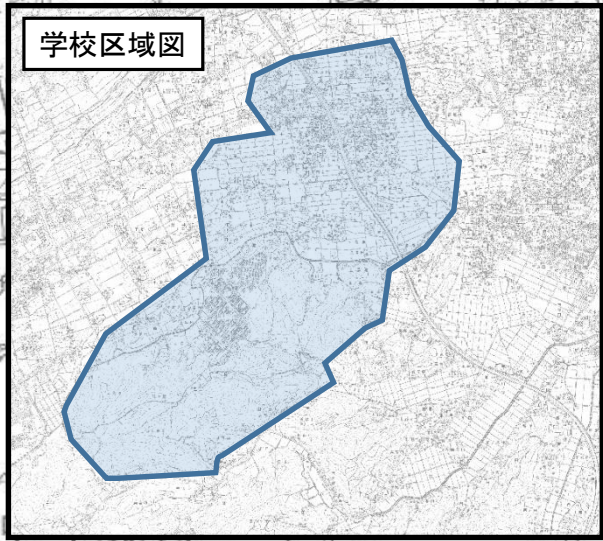
②交通量が多く、信号機もない交差点であるため
 登下校時は危険である。

①交通量が多く、歩道がないため児童の登下校時
 は危険である。

〈対策〉
 ・交差点のカラー化を検討【福島市信夫支所】

〈対策〉
 ・路側帯のカラー化を検討【福島市信夫支所】

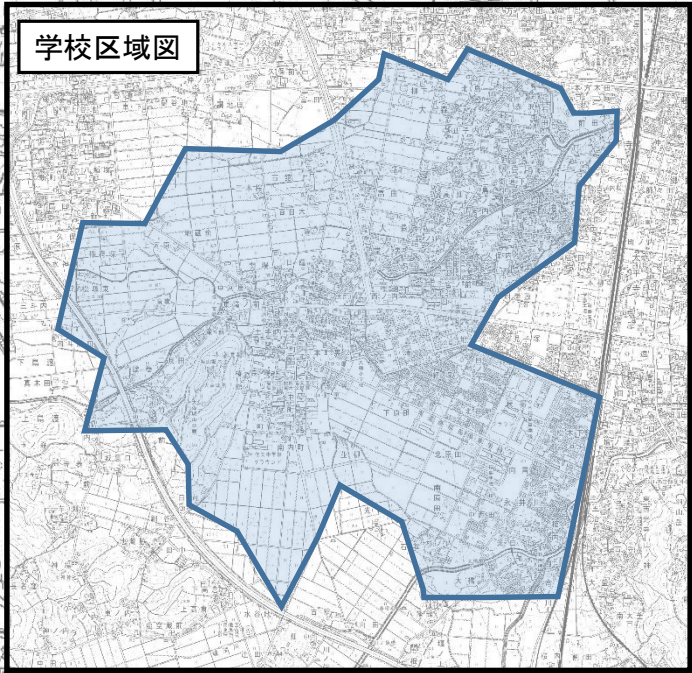
④車道、歩道が狭い。渋滞時の横断が特に危険。

①変形の交差点となっており、児童の登下校時は危険である。

③道幅が狭いにもかかわらず速度を出して通る車が多い。

②交通量が多く、歩道もないため登下校時は危険である。

〈対策〉
 ・外側線の修繕【県北建設事務所】

〈対策〉
 ・交差点のカラー化を検討【福島市信夫支所】

〈対策〉
 ・通学の指導【小学校】

〈対策〉
 ・路側帯のカラー化を検討【福島市信夫支所】
