ふくしま かなやがわ 福島県 福島市 金谷川小学校校区① (通学路交通安全プログラム点検 要対策箇所)

福島県 福島市 金谷川小学校校区② (通学路交通安全プログラム点検 要対策箇所)

福島県 福島市 下川崎小学校校区 (通学路交通安全プログラム点検 要対策箇所)

ふくしま とりかわ
福島県 福島市 鳥川小学校校区① (通学路交通安全プログラム点検 要対策箇所)

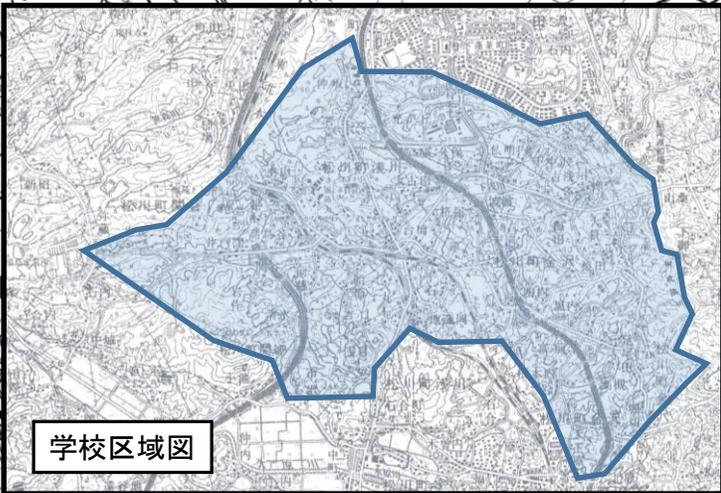
③横断歩道が目立たないかつ交通量が多いため、児童が横断歩道をなかなか渡れない。

①学校正面がカーブになっており車や児童の出入りが見えにくい。

②道路幅員が狭く車両の交通量があるため危ない。

④横断歩道が消えかかっている。

⑧道路脇の民地が低く児童が転落する危険性がある。

⑦道路脇の民地が低く児童が転落する危険性がある。

⑤横断歩道の無い箇所を児童が横断している。

⑥歩道に雑草が児童の背丈以上に繁茂し車道に出ているため、運転者から児童が見えにくい。

〈対策〉
 ・植栽の剪定【福島県県北建設事務所】
 ・保護者、地域の方々に登下校時の児童へ誘導の実施。【小学校】

〈対策〉
 ・カーブミラーの設置を自治振興協議会に要望する。【小学校】

〈対策〉
 ・通学の指導【小学校】

〈対策〉
 ・横断歩道の引き直し【福島警察署】

〈対策〉
 ・ガードレール等の設置を検討【福島市松川支所】

〈対策〉
 ・歩道の雑草除草【福島市松川支所】

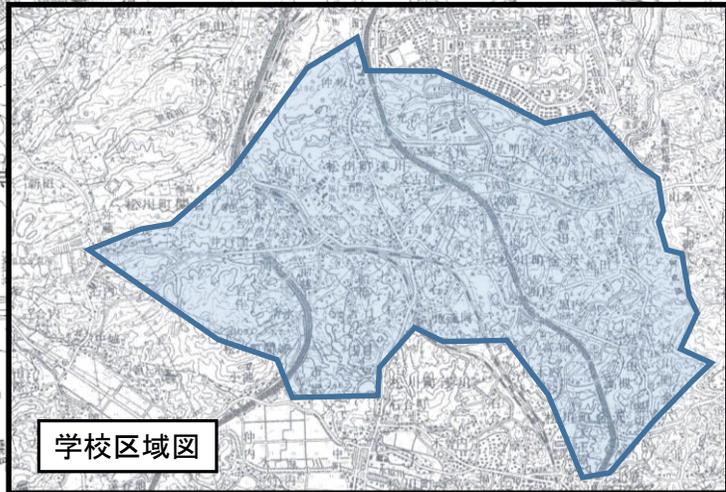
⑪歩道はあるが、大型の工事車両の出入りが多く危険。

⑨積雪により竹が道路(旧4号線)を多く、歩行できなくなることもある。

⑩横断歩道が消えかかっている。

⑫歩道はあるが、トンネル工事車両の交通量も多く、危険である。

⑬歩道脇の竹が生い茂り、歩道を覆い、歩きにくく危険になる。

〈対策〉
・安全管理徹底(交通整備員常駐)
【河川国道事務所】

〈対策〉
・竹の伐採、撤去(冬季前)
【県北建設事務所】

〈対策〉
・横断歩道の引き直し【福島警察署】

〈対策〉
・看板設置、路面標示検討
【県北建設事務所】

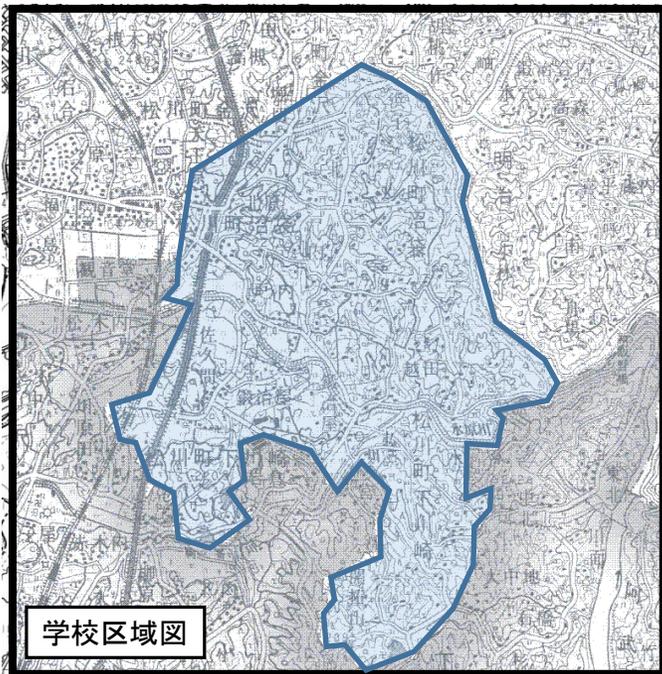
④道路側溝に蓋が無く児童が転落する危険性がある。

③道路側溝に蓋が無く児童が転落する危険性がある。

①交差点部の見通しが悪い。

⑤路側帯の白線が消えているため歩道と車道の区別がない。

②交差点に横断歩道がなく危ない。

〈対策〉
・道路側溝蓋の設置【福島市松川支所】

〈対策〉
・カーブミラーの設置要望を出す【小学校】
※実施困難

〈対策〉
・外側線の引き直し【福島市松川支所】

〈対策〉
・通学の指導【小学校】

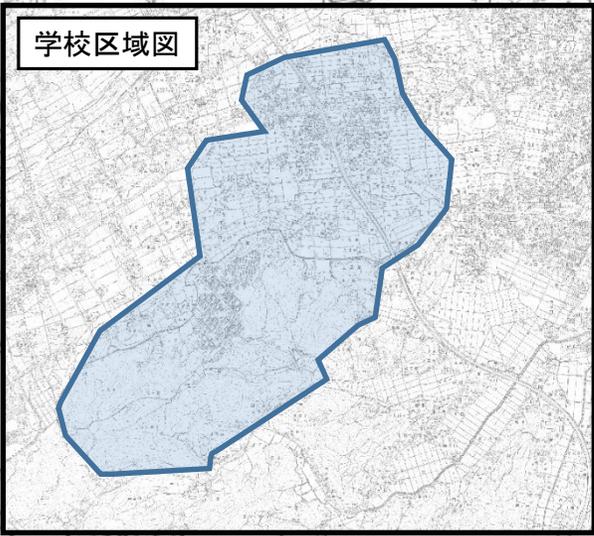
⑧道幅が狭く、交通量が多く危険である。
〈対策〉
・通行しないよう指導【小学校】
・取締強化【福島警察署】

⑦道幅が狭く、道路が複雑。スピードを上げる車両も多く危険である。
〈対策〉
・交差点標示、区画線設置【福島市信夫支所】
・停止線設置検討【福島警察署】

⑤時期によって水量も多くなり、転落の危険がある。周囲へ柵などの設置を望む。

①交通量が多く、歩道がないため児童の登下校時は危険である。

②交通量が多く、信号機もない交差点であるため登下校時は危険である。

〈対策〉
・ポストフレックス設置【福島市信夫支所】

〈対策〉
・路側帯のカラー化を検討【福島市信夫支所】

〈対策〉
・交差点のカラー化を検討【福島市信夫支所】

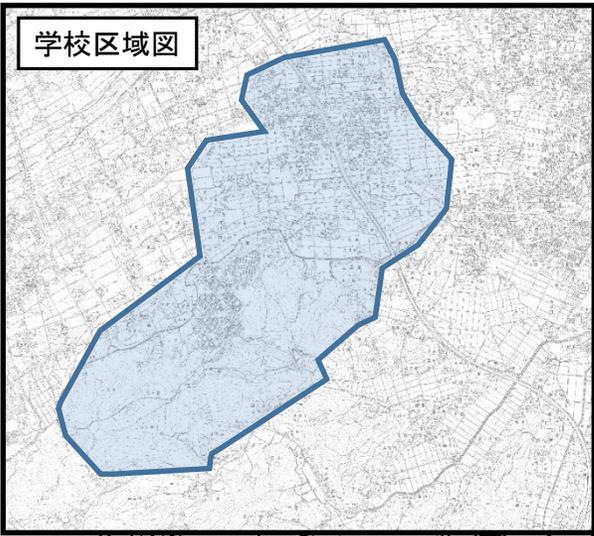
③交通量が多く、信号機もない交差点であるため登下校時は危険である。

④外側線が消えており車道と歩道の区別がない。
 〈対策〉
 ・外側線の修繕【福島市信夫支所】

⑥道幅が狭くなる標識はあるが、道路が急に狭くなり、車両の通行も多く危険である。

⑨交通量が多く、スピードを出す車両があり危険。又歩道が急に狭くなり、側溝などもあり危険。

〈対策〉
 ・交差点のカラー舗装、路面標示を設置し注意喚起
 【福島市信夫支所】

〈対策〉
 ・対策中(令和8年度拡張工事完成予定)
 【福島市信夫支所】

〈対策〉
 ・側溝蓋がけ、カラー舗装(スピード抑制表示)検討
 【福島県県北建設事務所】

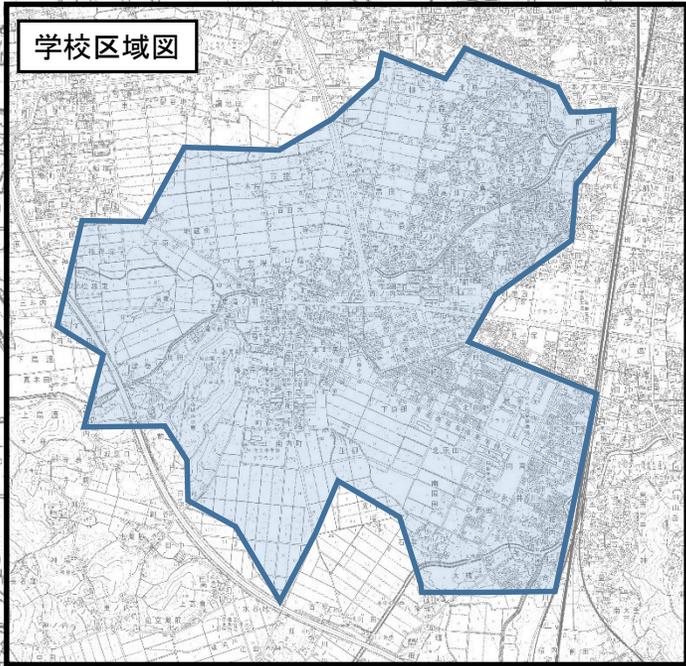
④車道、歩道が狭い。渋滞時の横断が特に危険。

③道幅が狭いにもかかわらず速度を出して通る車が多い。

②交通量が多く、歩道もないため登下校時は危険である。

①変形の交差点となっており、児童の登下校時は危険である。

〈対策〉
 ・外側線の修繕【県北建設事務所】

〈対策〉
 ・通学の指導【小学校】

〈対策〉
 ・路側帯のカラー化を検討【福島市信夫支所】

〈対策〉
 ・交差点のカラー化を検討【福島市信夫支所】

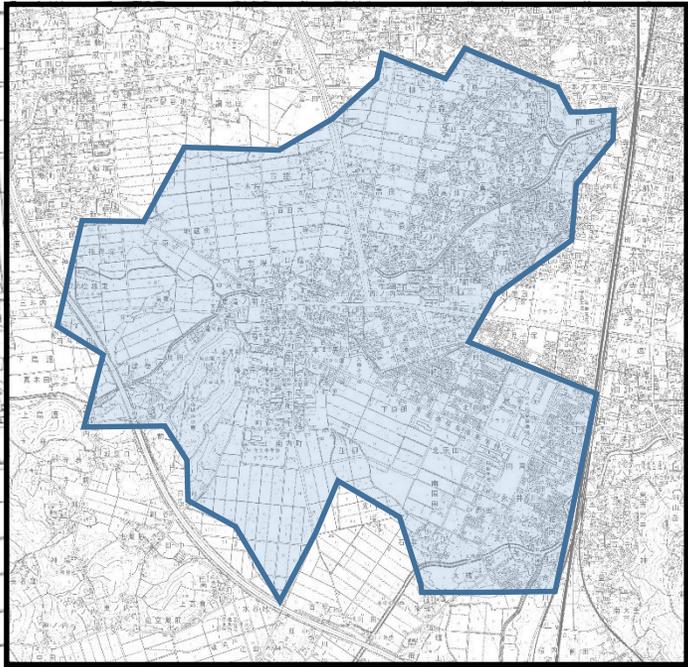
⑧待ち時間が長く、児童が横断歩道を歩いていても侵入する車両が多い。

⑥交通量が多く、歩道がないため児童の登下校時は危険である。

⑦7:00~8:00の間は通行禁止区域となっているが、交通量は多く、歩道と車道の区別がない。

⑤年々交通量は増えているが、道は細く、歩道と車道の区別がない。

〈対策〉
・注意喚起SL看板の追加設置等の検討
【福島河川国道事務所】

〈対策〉
・安全指導の徹底(北側歩道通行)
【小学校】

〈対策〉
・安全指導の徹底【小学校】

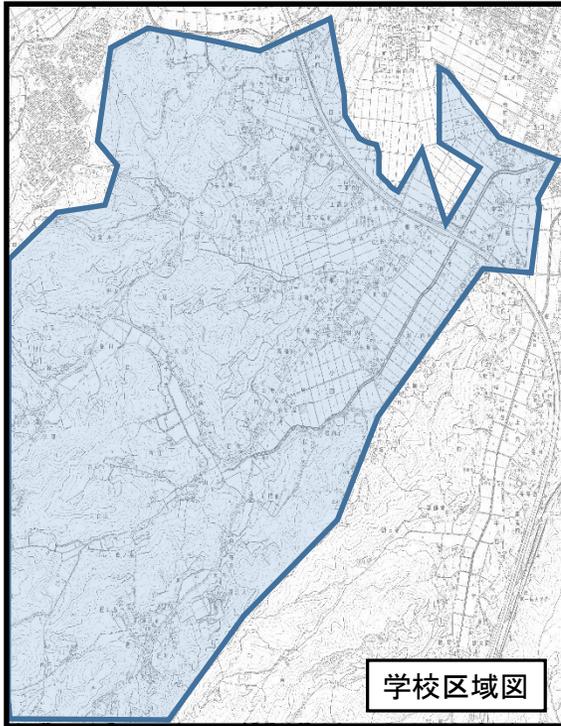
③交通量が多い。歩道がない。

④交通量が多い。ガードレールや縁石のある広い歩道がない。

⑤交通量は少ないが、車道と歩道を分ける白線が消えている。

⑥交通量が多い。見通しが悪い。

⑦側溝に蓋がかかっていないため児童が転落する。

②交通量が多い。大型トラックが頻繁に通る。

①交通量が多く、歩道がないため児童の登下校時は危険である。

〈対策〉
 ・横断歩道の引き直し【福島警察署】
 ・道路表示の設置【福島市信夫支所】

〈対策〉
 ・西側路側帯のカラー舗装化【福島市信夫支所】

〈対策〉
 法面を埋めて歩道を側溝近くまで広げるか、片側の歩道を広げる【福島市信夫支所】

〈対策〉
 ・通学の指導【小学校】

〈対策〉
 ・側溝に蓋掛けし歩道幅員を確保 ポール設置により歩車分離【福島市信夫支所】

〈対策〉
 ・一時停止線と横断歩道の引き直し【福島警察署】

〈対策〉
 ・路側帯のカラー舗装化を検討【福島市信夫支所】

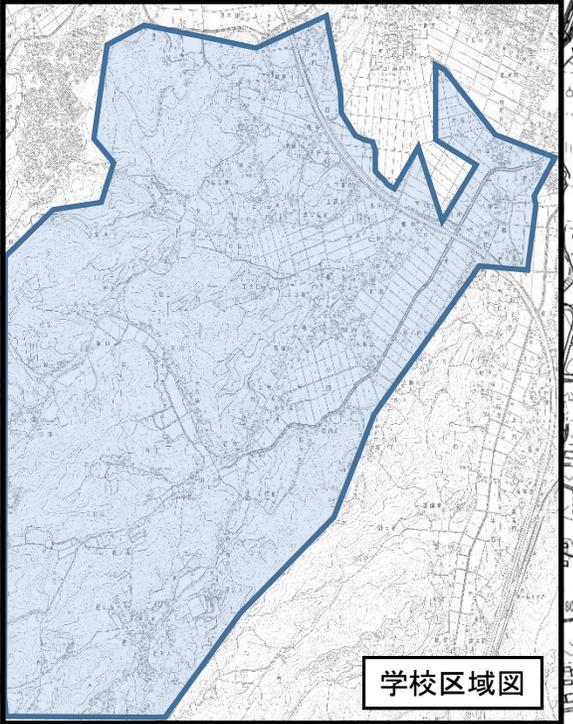
⑧交通量は少ないが、車道と歩道を分ける白線が消えている。

〈対策〉
 ・外側線、センターライン引き直し
【福島市信夫支所】
