ふくしま さばら  
福島県 福島市 佐原小学校校区

(通学路交通安全プログラム点検 要対策箇所)

# 福島県 福島市 中野小学校校区 (通学路交通安全プログラム点検 要対策箇所)

ふくしま ひらの  
福島県 福島市 平野小学校校区① (通学路交通安全プログラム点検 要対策箇所)

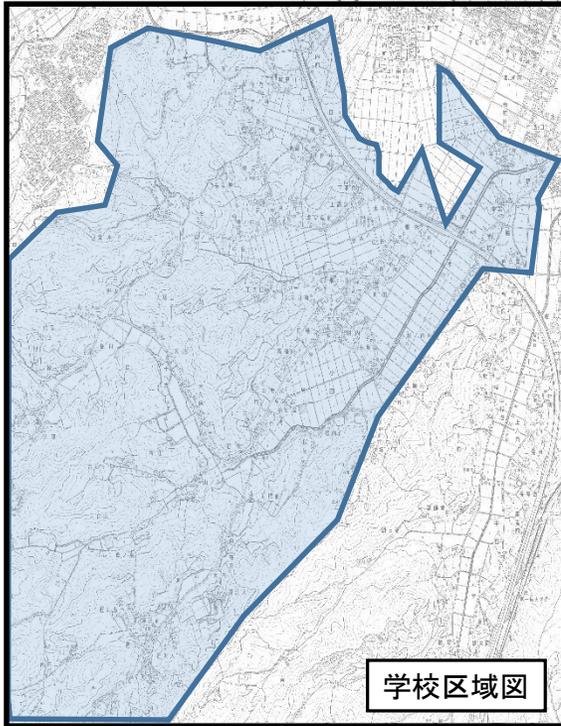
① 一時停止をしない車両があり、道路にも「止まれ」の表示を要望。

③ カーブミラーの向きの改善および停止線の修繕

② 交通量が多く、横断歩道や停止線が薄くなっている。

④ 農道で信号機もなく、スピードを出して走る車がある。横断歩道手前がどちら側から来てもカーブだったり、クランクだったりするため横断歩道に気付きにくい。

〈対策〉  
・通学の指導【小学校】

・対策不要

〈対策〉  
・横断歩道・停止線の修繕【福島警察署】

〈対策〉  
・減速アローマークの表示検討【福島市道路保全課】  
・ダイヤモンドの設置検討【福島警察署】

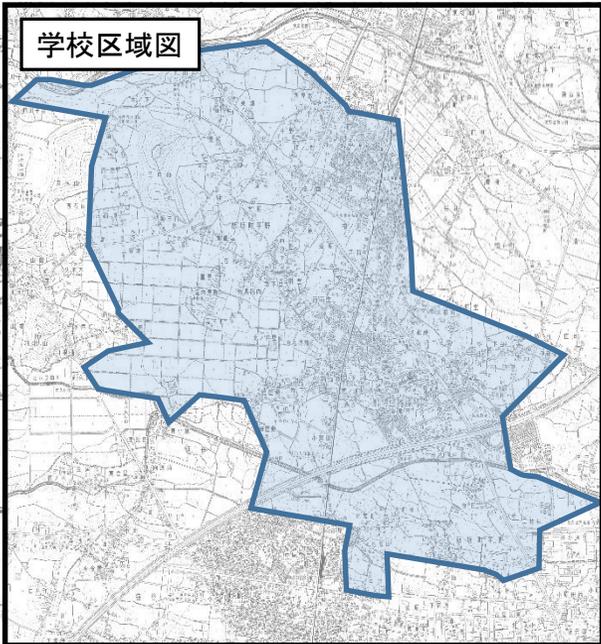
④踏切で児童が待っているところへ飯坂街道からは入ってくる車と出る車が行き交って危険。

①幅員が狭く見通しも悪い。児童生徒の通行量多いが待機場所がない。

②交通量が多いが、待機場所がない。

③狭い道路を保育所等の送迎者と小中学生が双方向から行きかうため危険。

〈対策〉  
・登校指導の継続【学校】

〈対策〉  
・交差点のカラー舗装【飯坂支所】

〈対策〉  
・通学の指導【小学校】

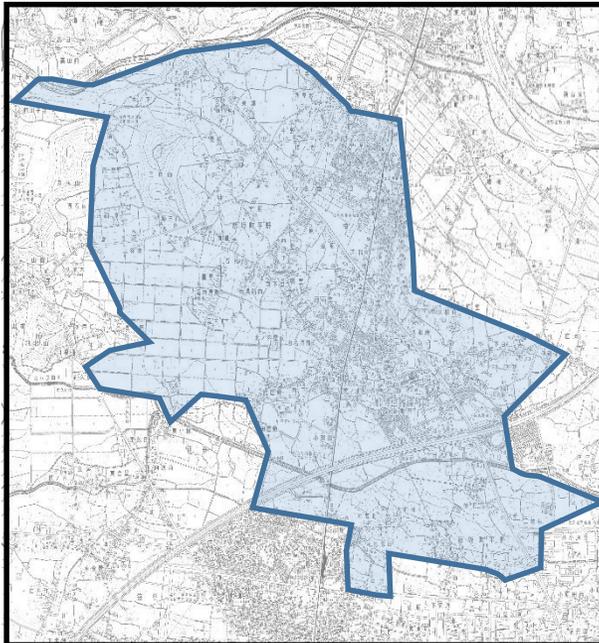
⑤トラックが多く通り、スピード出していて危険。

⑦道幅が狭く車もスピードを出している。カーブで見えにくいところもあり危険。

⑥ガードレールが腐食して破損している。子供が落ちそうで危険。

〈対策〉  
・登校指導の継続【学校】

〈対策〉  
・外側線引き直し【飯坂支所】

〈対策〉  
・防護柵の修繕【県北建設事務所】

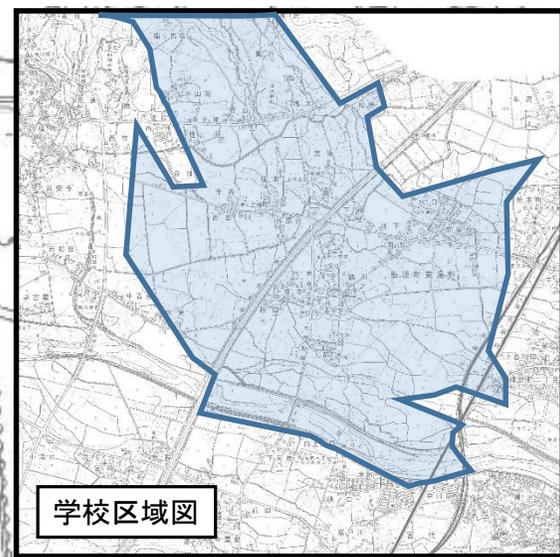
④ 変則交差点で、自動車の交差点への進入を確認しづらい。

⑦ 県道から国道に抜ける車がスピードにのったまま左折し、危険である。

③ 信号機のない横断歩道があり、また五叉路になっている。

① 幅員が狭く、交通量が多い。また、歩道と車道の区別がない。

⑥ 人通りが少ないため、不審者に注意が必要である。

⑤ 周囲から見えづらく、不審者に注意が必要である。

⑧ 道路との境や蓋もなく落下の危険性もあり

② 一部塀がまわっているため見通しが悪く、ミラーはあるが、見づらい。

〈対策〉  
・登校市道の継続【学校】

〈対策〉  
・交差点のカラー化【県北建設事務所】

〈対策〉  
・横断歩道の引き直し【福島北警察署】

〈対策〉  
・路肩整備の検討  
・外側線の設置【飯坂支所】

〈対策〉  
・保護者協力による送迎の継続【学校】

〈対策〉  
・通行する場合は、できるだけ複数で通行するように指導【学校】

〈対策〉  
・側溝の蓋がけ【飯坂支所】

〈対策〉  
・交差点のカラー舗装・外側線の設置【飯坂支所】

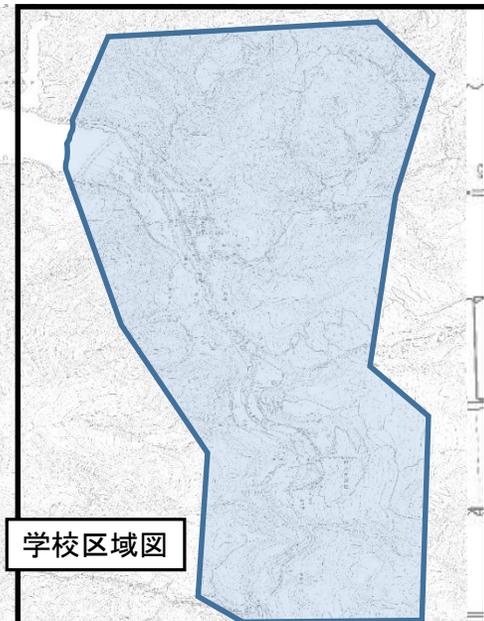
②歩道がある部分と無い部分が点在しているため、何度か道路を横断しながら通学する児童がいるので、危険である。

③交通量が多く道幅が狭い。歩道がない。

①通学児童が多く、道路を横断する箇所に横断歩道がないので危険である。

④松川小学校児童が、松陵中学校の校庭に移動する際、市道を通るようになる。工事車両も行き来している。

〈対策〉  
・通学の指導【小学校】

〈対策〉  
・通学の指導【小学校】  
・用地買収を進める【福島県県北建設事務所】

〈対策〉  
・横断歩道の設置検討【福島警察署】  
・外側線の修繕【福島市松川支所】  
・通学の指導【小学校】  
・道路北側路肩カラー舗装【福島市松川支所】

〈対策〉  
・新校舎の建設中に児童生徒の動線を踏まえ、対策すべき (道路管理の対策では限界があるため)  
【福島市教育施設課】

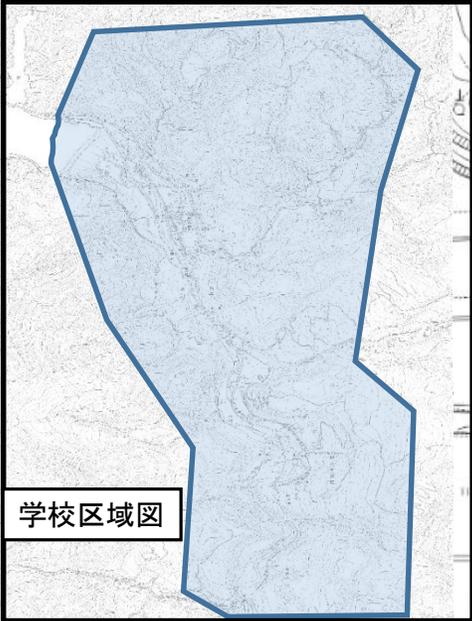
②歩道がある部分と無い部分が点在しているため、何度か道路を横断しながら通学する児童がいるので、危険である。

③交通量が多く道幅が狭い。歩道がない。

⑤通学路であり、交通量が多いにもかかわらず、歩道と車道が近いため危険。ガードレールの設置を要望。

①通学児童が多く、道路を横断する箇所に横断歩道がないので危険である。

④松川小学校児童が、松陵中学校の校庭に移動する際、市道を通ようになる。工事車両も行き来している。

〈対策〉  
・通学の指導【小学校】

〈対策〉  
・通学の指導【小学校】  
・用地買収を進める【福島県県北建設事務所】

〈対策〉  
・ガードレール設置検討、交差点カラー化検討【福島県県北建設事務所】

〈対策〉  
・横断歩道の設置検討【福島警察署】  
・外側線の修繕【福島市松川支所】  
・通学の指導【小学校】  
・道路北側路肩カラー舗装【福島市松川支所】

〈対策〉  
・新校舎の建設中に児童生徒の動線を踏まえ、対策すべき(道路管理の対策では限界があるため)  
【福島市教育施設課】
