ふくしま おおざそう
福島県 福島市 大笹生小学校校区 (通学路交通安全プログラム点検 要対策箇所)

福島県 福島市 笹谷小学校校区① (通学路交通安全プログラム点検 要対策箇所)

福島県 福島市 吉井田小学校校区 (通学路交通安全プログラム点検 要対策箇所)

福島県 福島市 荒井小学校校区① (通学路交通安全プログラム点検 要対策箇所)

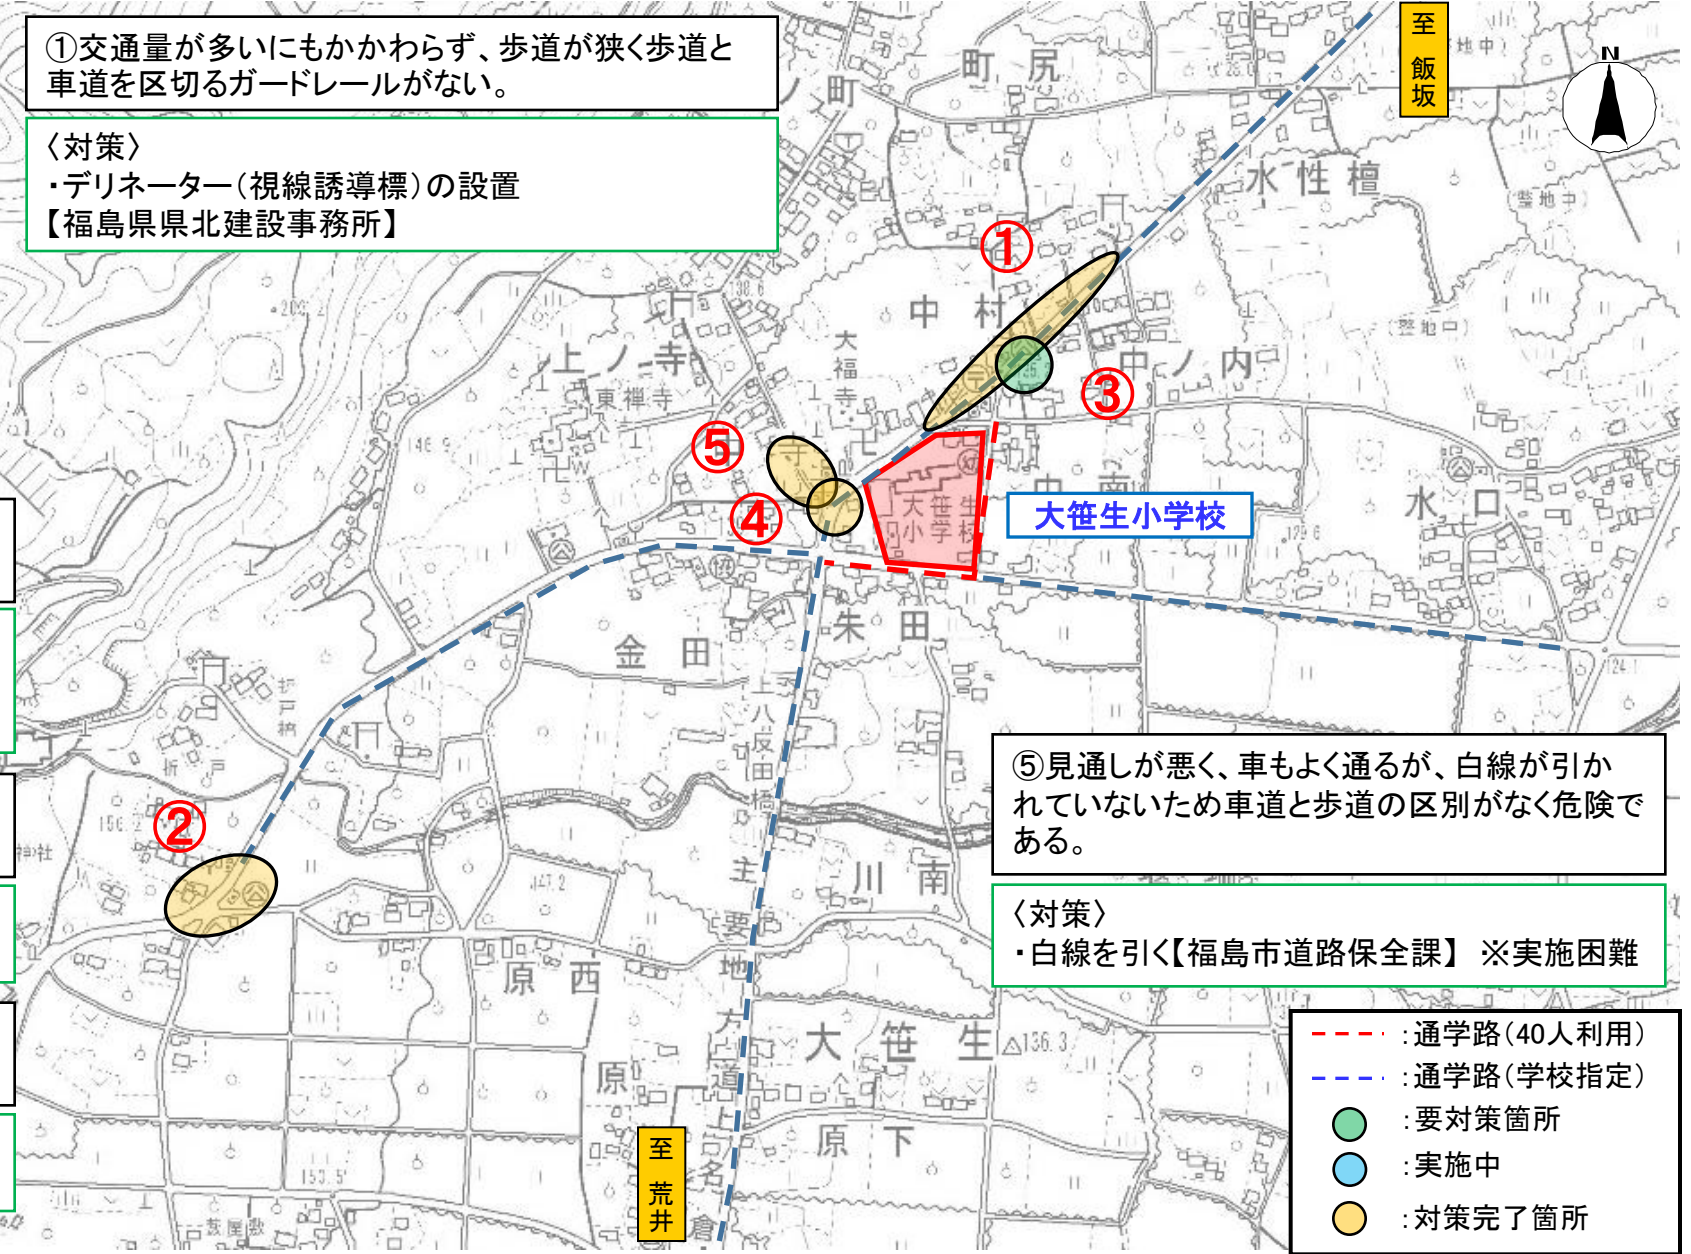
⑤見通しが悪く、車もよく通るが、白線が引かれていないため車道と歩道の区別がなく危険である。

〈対策〉
 ・白線を引く【福島市道路保全課】 ※実施困難

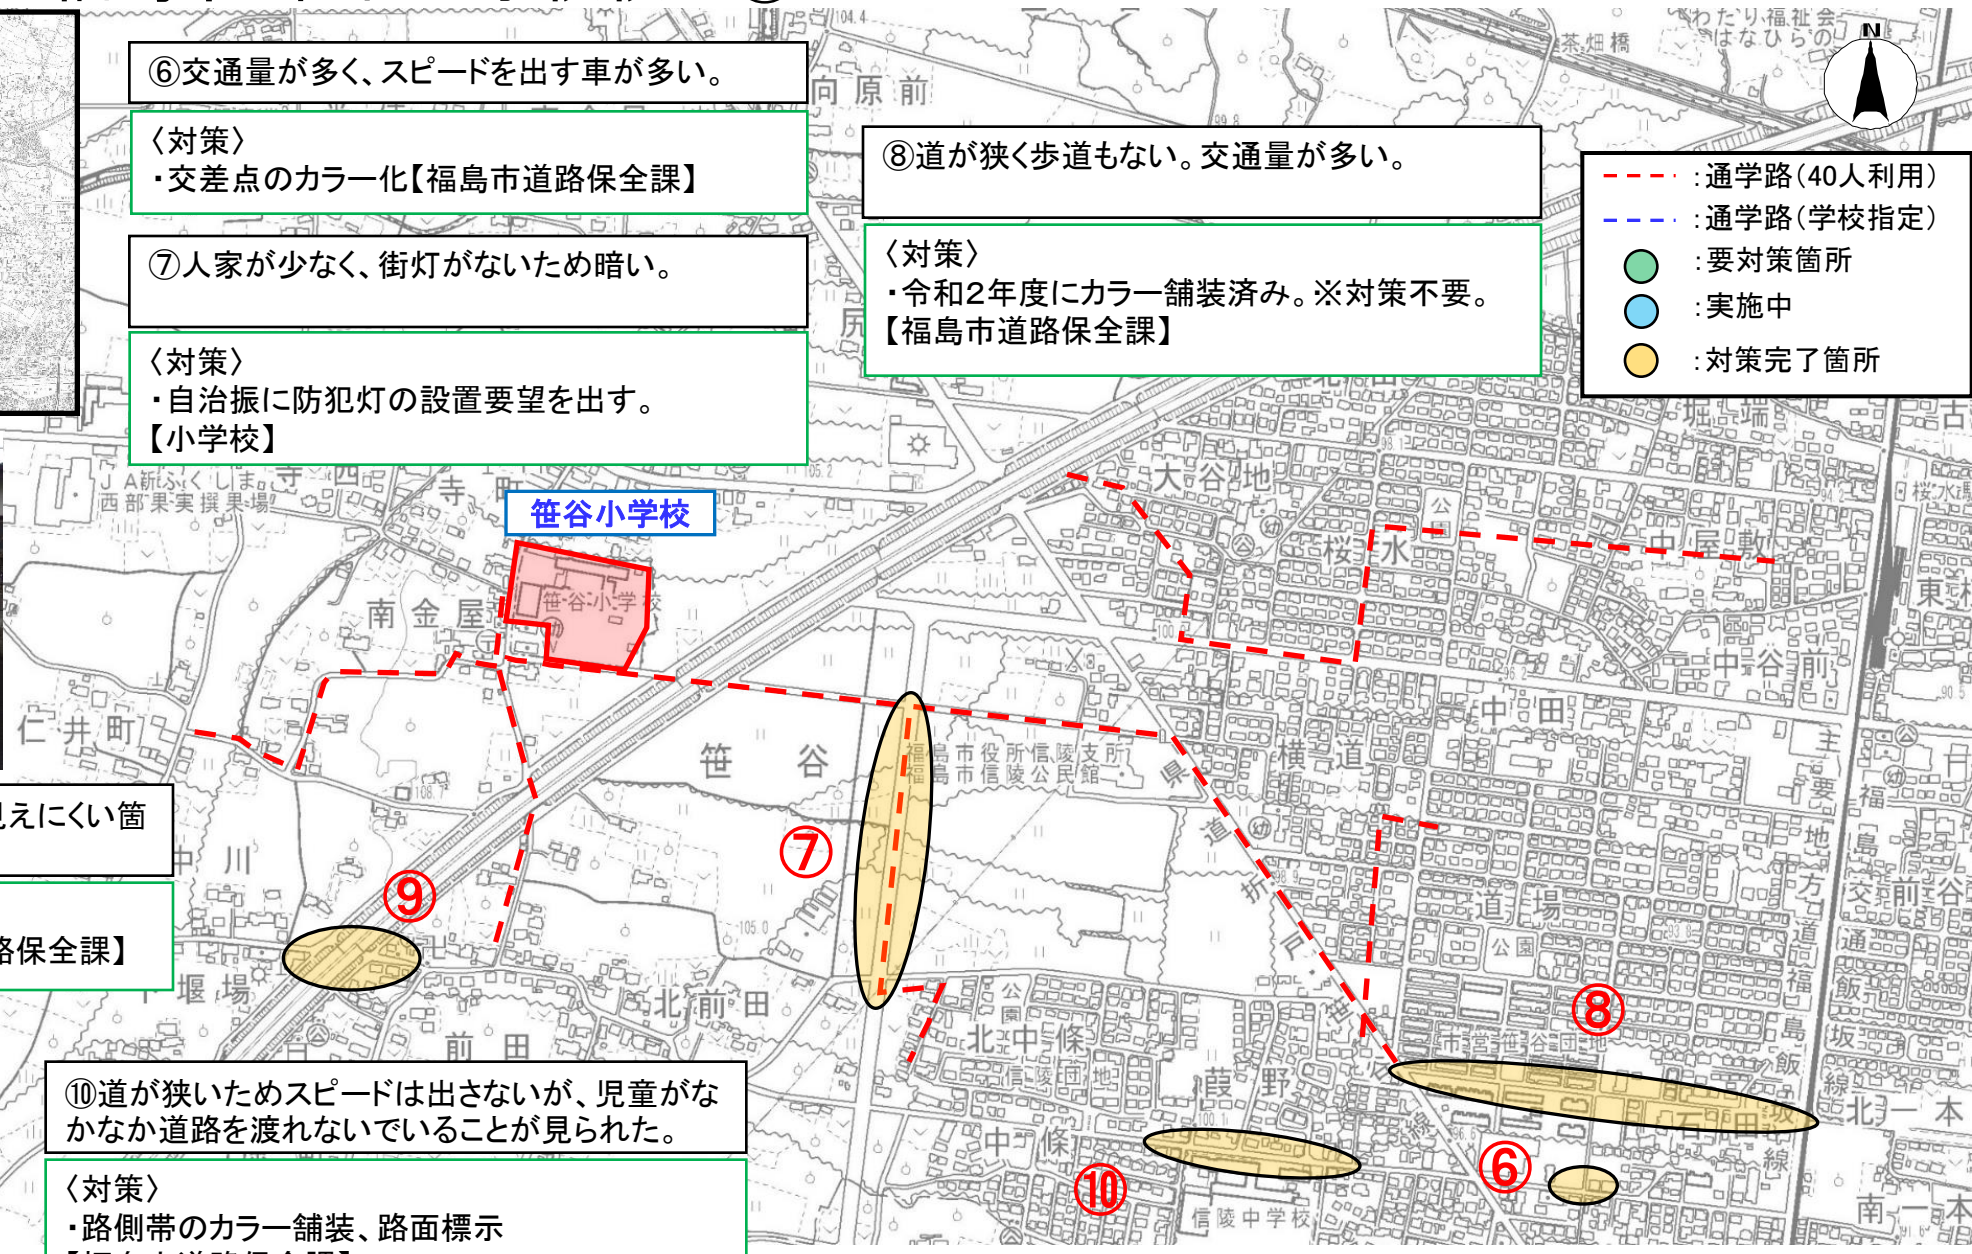
⑨段差が大きく対向車や歩行者が見えにくい箇所がある。

⑩道が狭いためスピードは出さないが、児童がなかなか道路を渡れないで見られた。

〈対策〉
・交差点のカラー舗装化【福島市道路保全課】

〈対策〉
・路側帯のカラー舗装、路面標示
【福島市道路保全課】

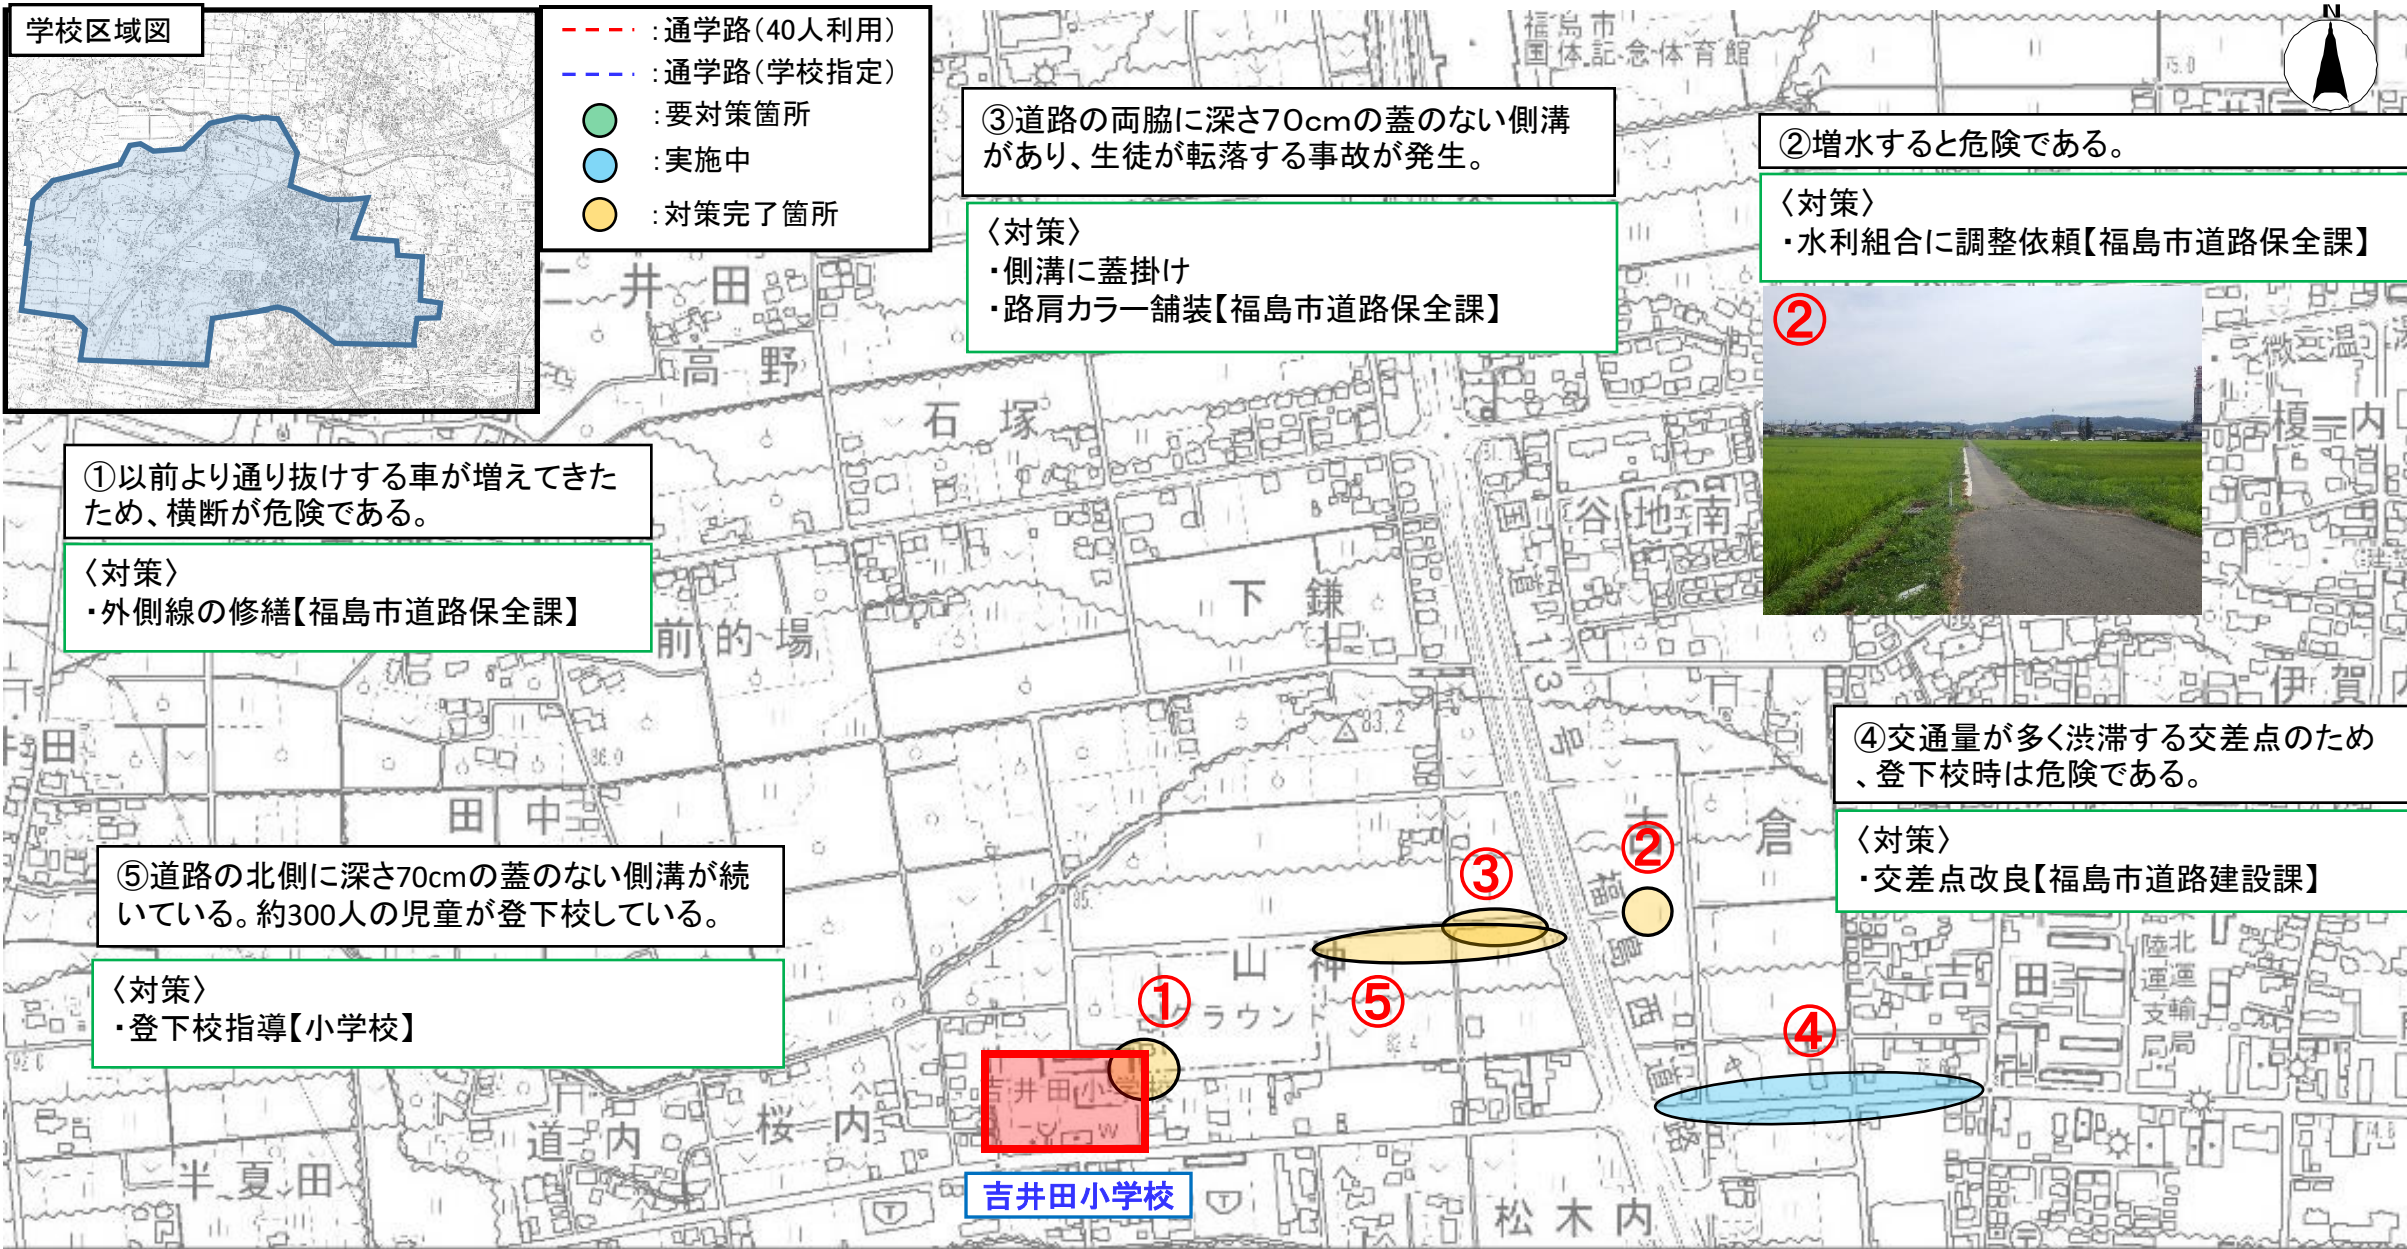
①以前より通り抜ける車が増えてきたため、横断が危険である。

④交通量が多く渋滞する交差点のため、登下校時は危険である。

⑤道路の北側に深さ70cmの蓋のない側溝が続いている。約300人の児童が登下校している。

- ・外側線の修繕【福島市道路保全課】

- ・交差点改良【福島市道路建設課】

- ・登下校指導【小学校】

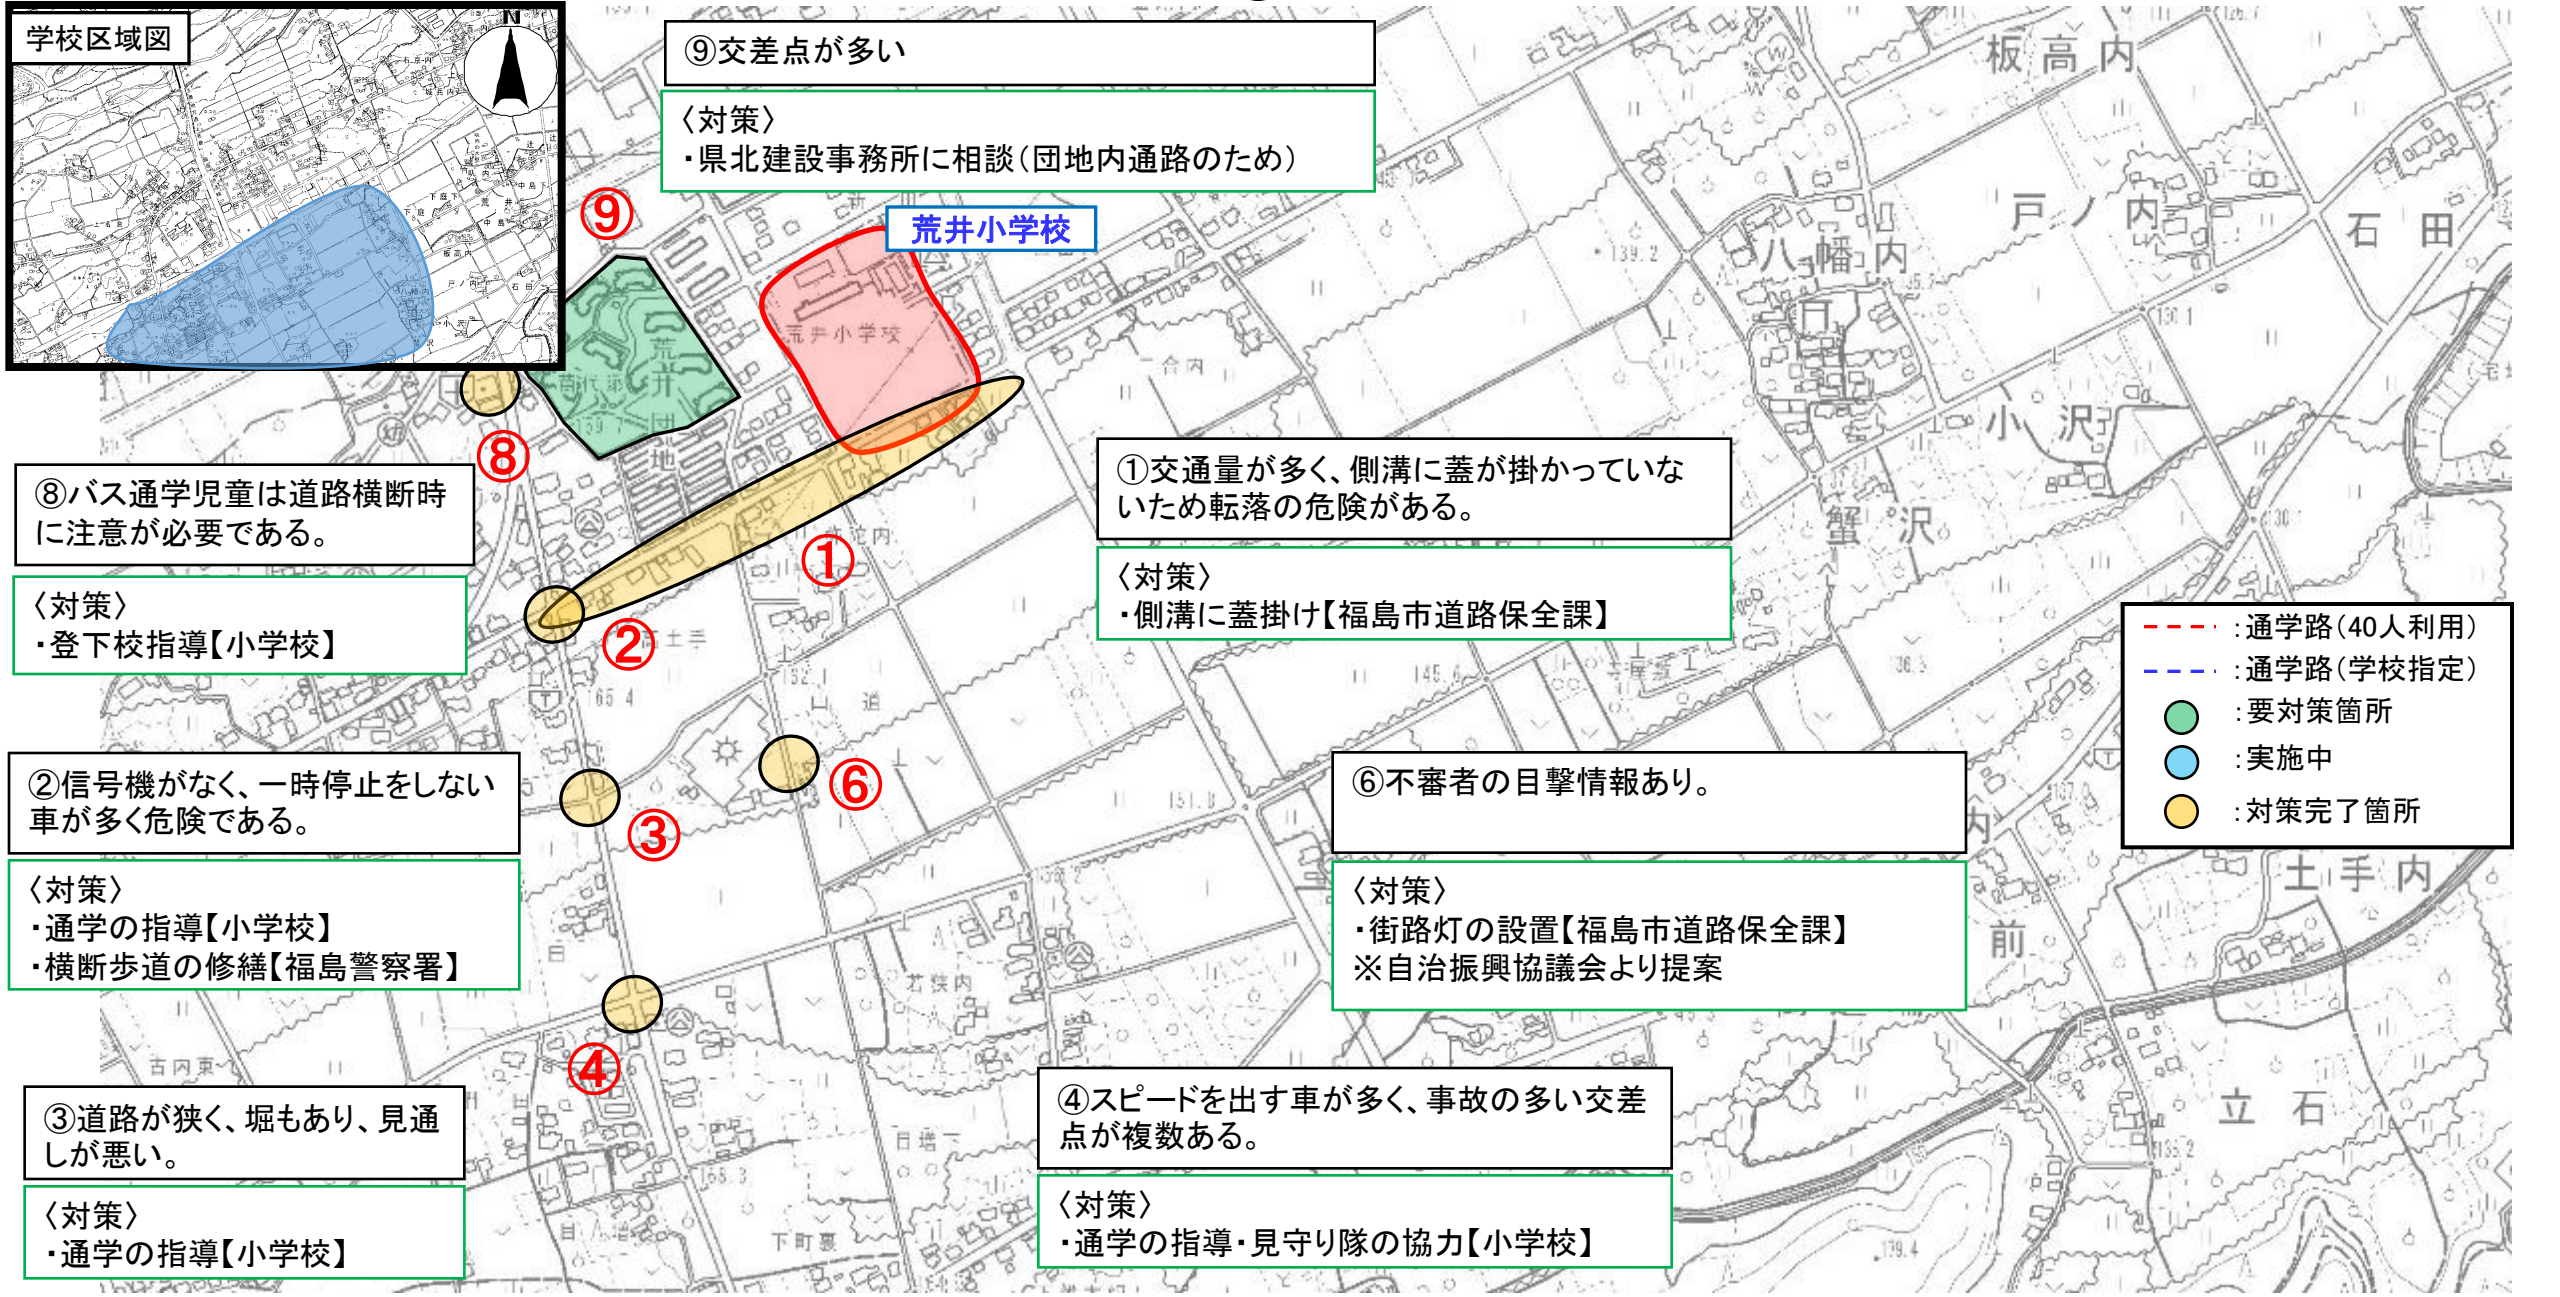
①交通量が多く、側溝に蓋が掛かっていないため転落の危険がある。
 <対策>
 ・側溝に蓋掛け【福島市道路保全課】

②信号機がなく、一時停止をしない車が多く危険である。
 <対策>
 ・通学の指導【小学校】
 ・横断歩道の修繕【福島警察署】

③道路が狭く、堀もあり、見通しが悪い。
 <対策>
 ・通学の指導【小学校】

④スピードを出す車が多く、事故の多い交差点が複数ある。
 <対策>
 ・通学の指導・見守り隊の協力【小学校】

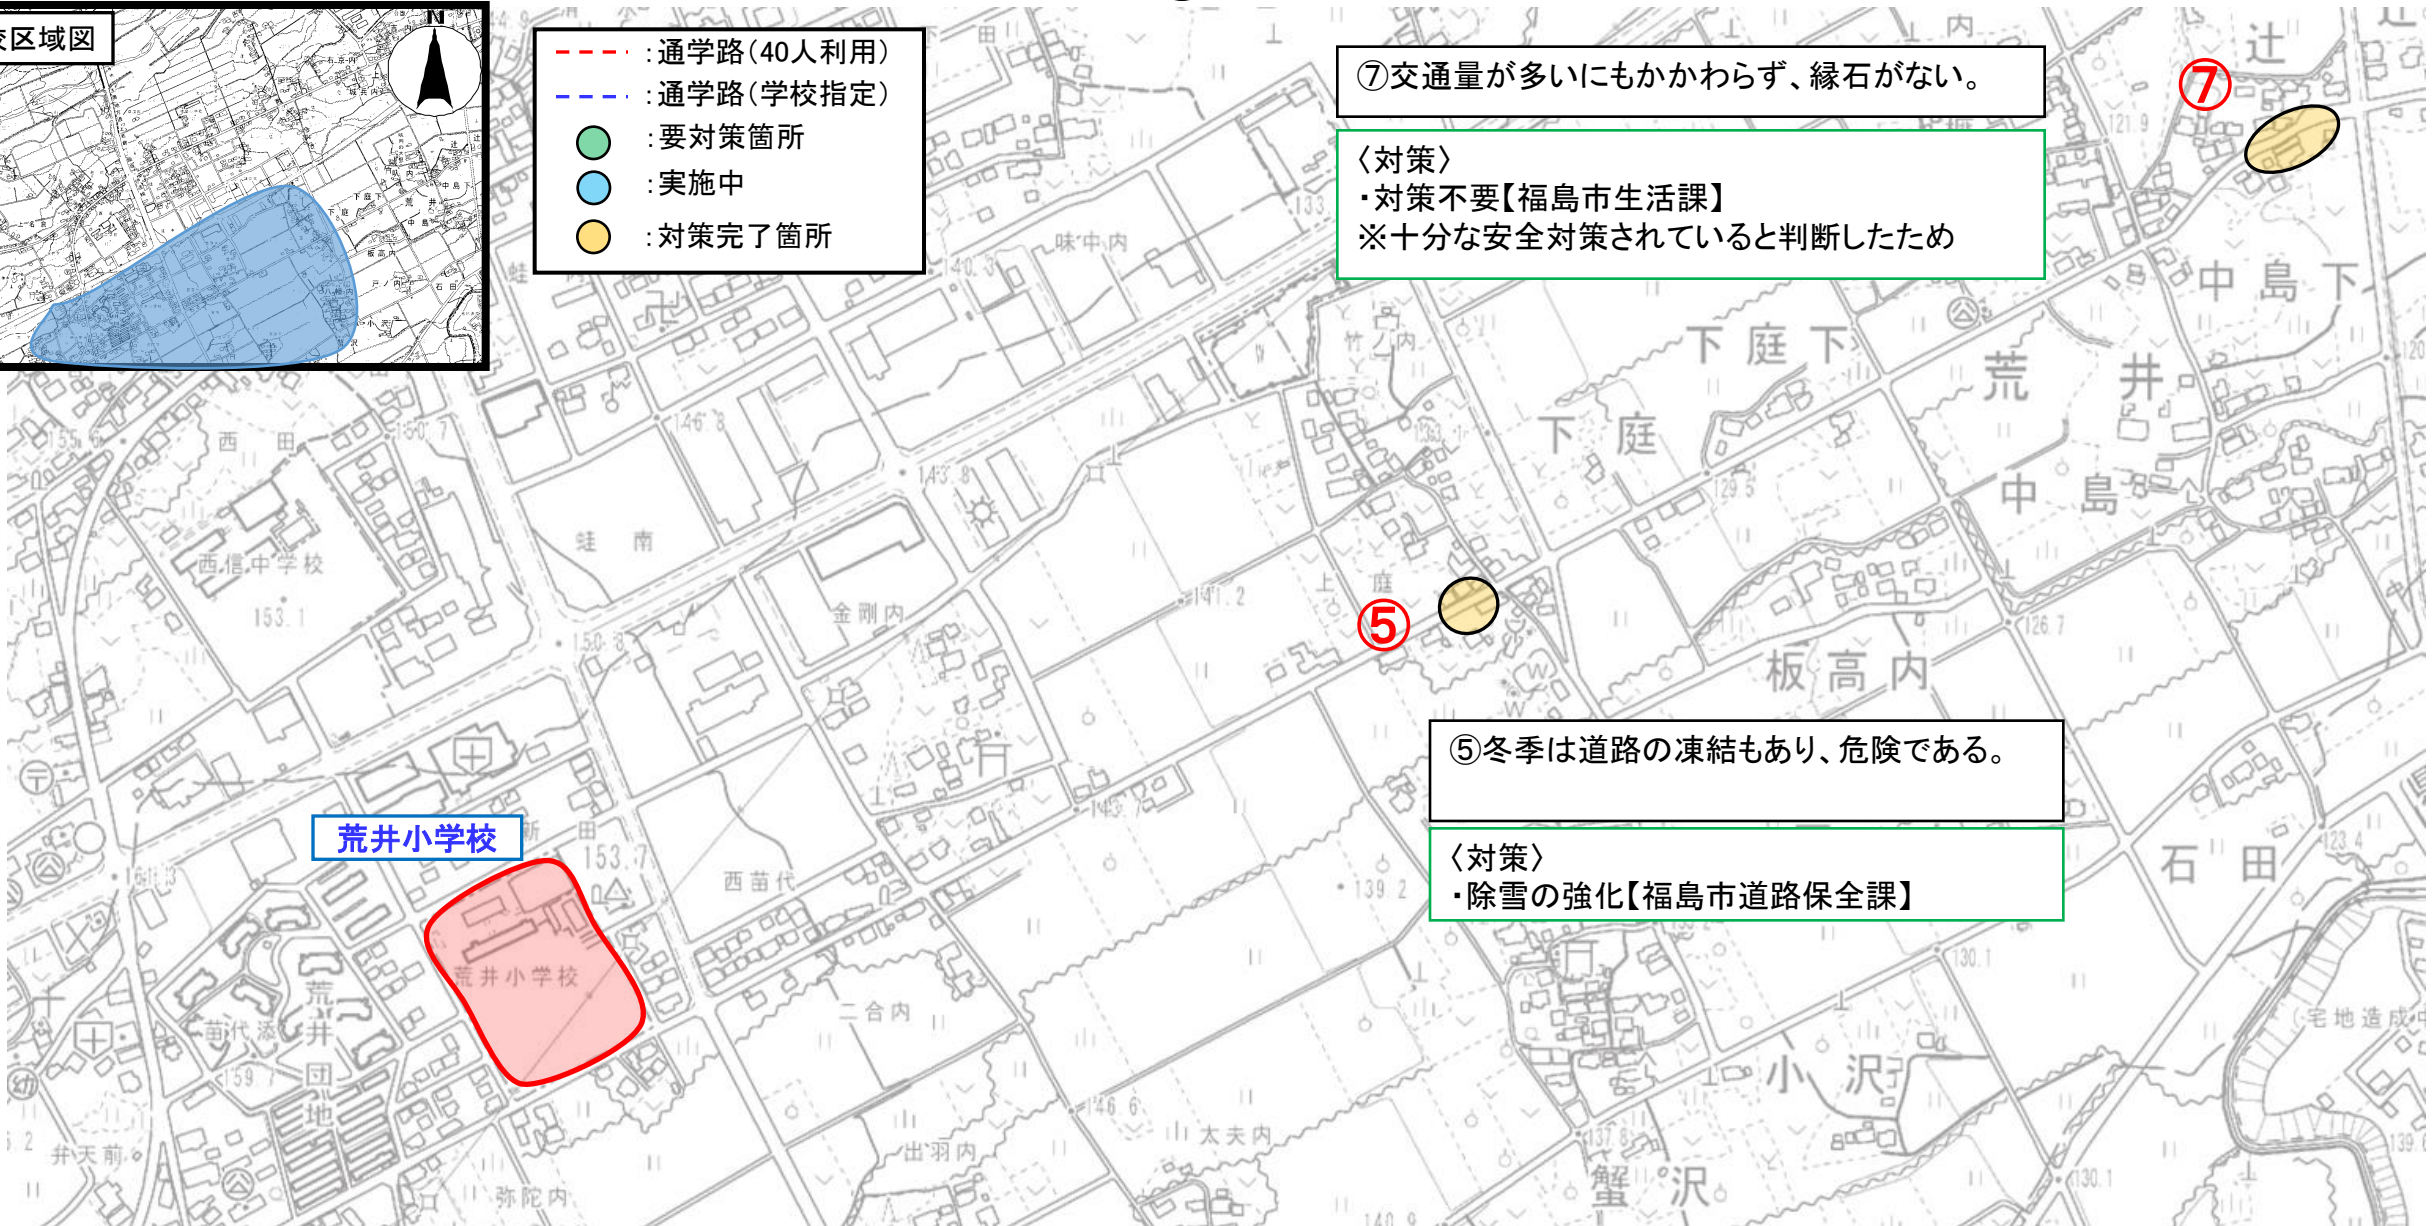
⑦ 交通量が多いにもかかわらず、縁石がない。

⑤ 冬季は道路の凍結もあり、危険である。

〈対策〉
 ・対策不要【福島市生活課】
 ※十分な安全対策されていると判断したため

〈対策〉
 ・除雪の強化【福島市道路保全課】

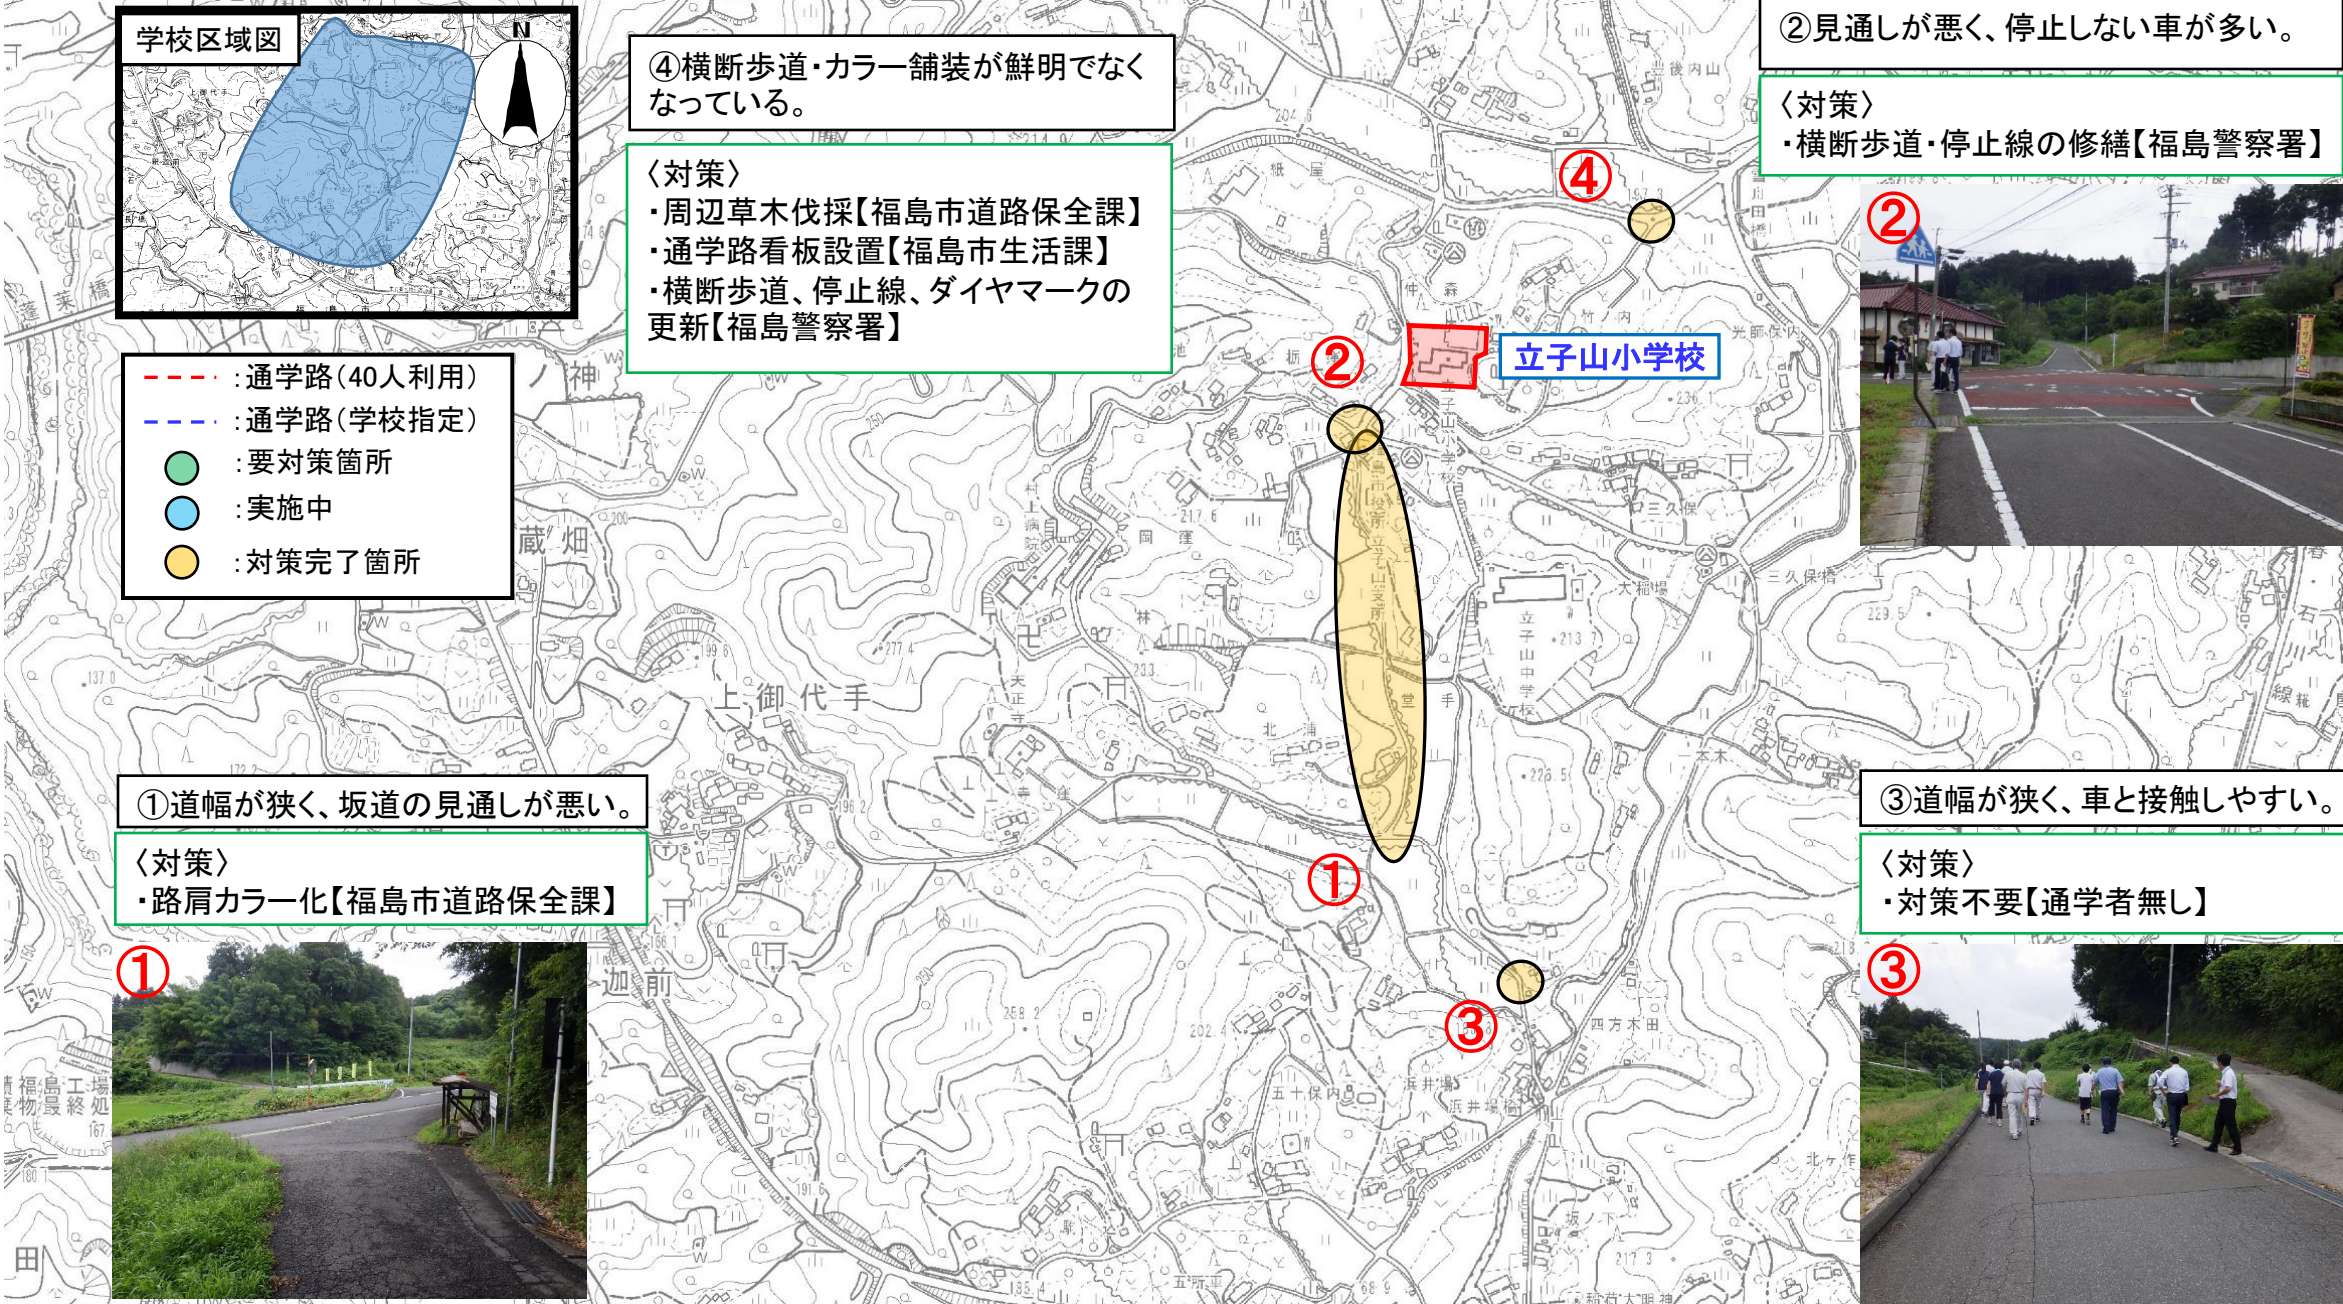
③道幅が狭く、車と接触しやすい。

〈対策〉
 ・対策不要【通学者無し】
