# 福島県 福島市 杉妻小学校校区① (通学路交通安全プログラム点検 要対策箇所)

福島県 福島市 杉妻小学校校区② (通学路交通安全プログラム点検 要対策箇所)

福島県 福島市 蓬萊小学校校区

# 福島県 福島市 蓬萊東小学校校区① (通学路交通安全プログラム点検 要対策箇所)

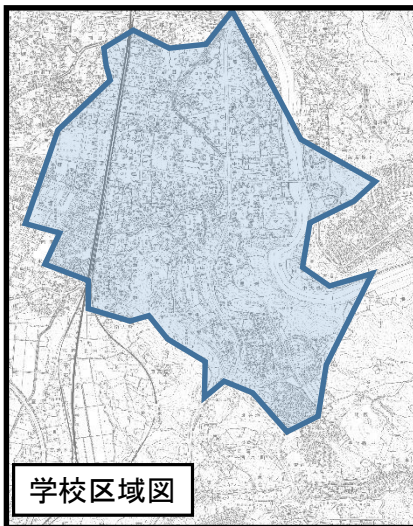
①道路幅員が狭く、側溝に蓋が無いいため、危険である。

②道路幅員が狭く、側溝に蓋が無いため、危険である。

⑤道路幅員が狭く、交通量も多いため危険である。

④交通量が多く、下り坂となっており減速しないで交差点に入る車が多く危険である。

③交通量が多く、歩道も無く側溝に蓋が無いため、危険である。

〈対策〉  
・側溝の修繕を検討【福島市道路保全課】

〈対策〉  
・路肩カラー舗装【福島市道路保全課】

〈対策〉  
路面表示の設置検討【福島市道路保全課】

〈対策〉  
側溝の修繕を検討【福島市道路保全課】

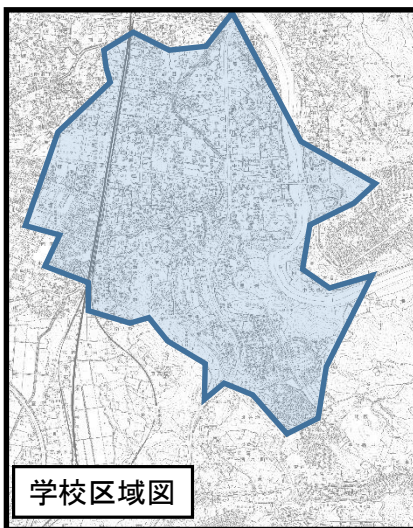
⑩道路幅員が狭く、側溝に蓋がないため、危険である。

⑦交通量が多く、児童の登下校時は危険である。

⑥交差点の交通量が多く、児童の登下校時は危険である。

⑪橋梁高欄の高さが低く、川へ転落の危険がある。

⑨交通量が多く、スピードを出す車が多い。

⑧横断歩道が消えかかっている。

〈対策〉  
・道路の拡幅 ※実施困難

〈対策〉  
・通学指導【小学校】

〈対策〉  
横断歩道の設置の検討【福島警察署】

〈対策〉  
高欄取替【福島市道路保全課】

〈対策〉  
路肩カラー舗装【福島市道路保全課】

〈対策〉  
横断歩道の引き直し【福島警察署】

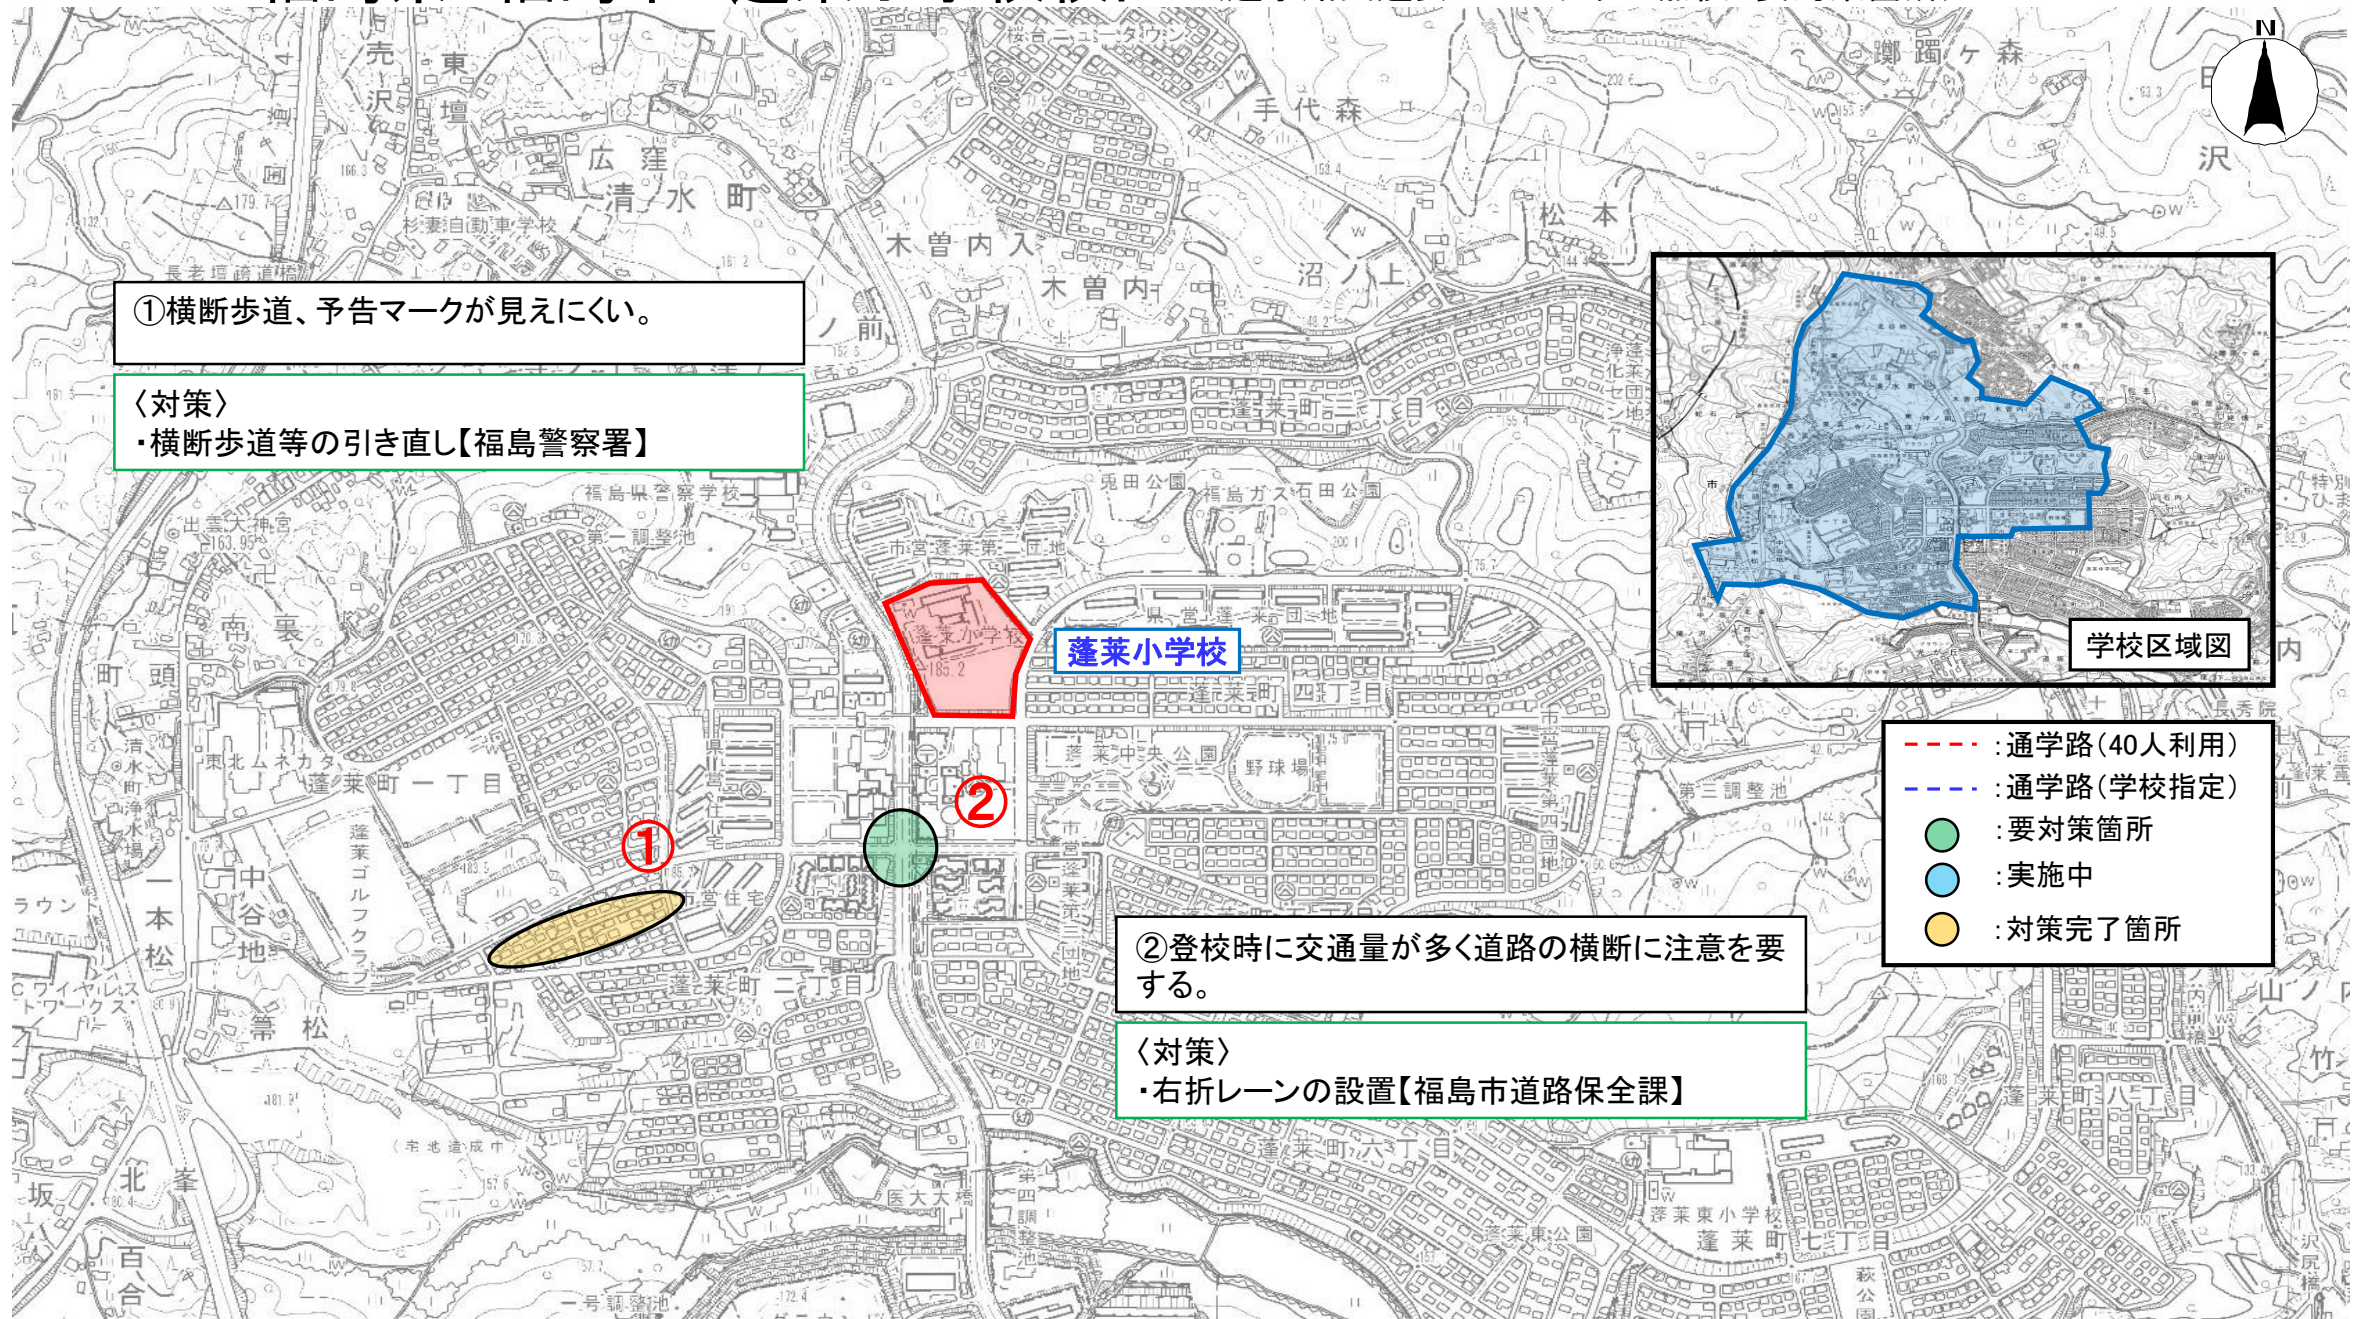
①横断歩道、予告マークが見えにくい。

②登校時に交通量が多く道路の横断に注意を要する。

〈対策〉  
・横断歩道等の引き直し【福島警察署】

〈対策〉  
・右折レーンの設置【福島市道路保全課】

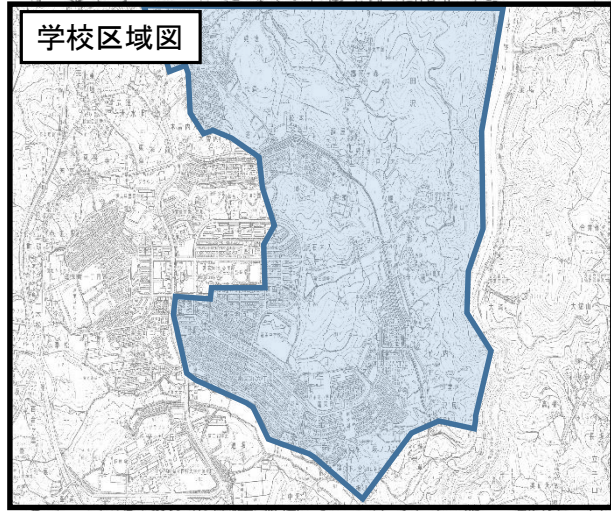
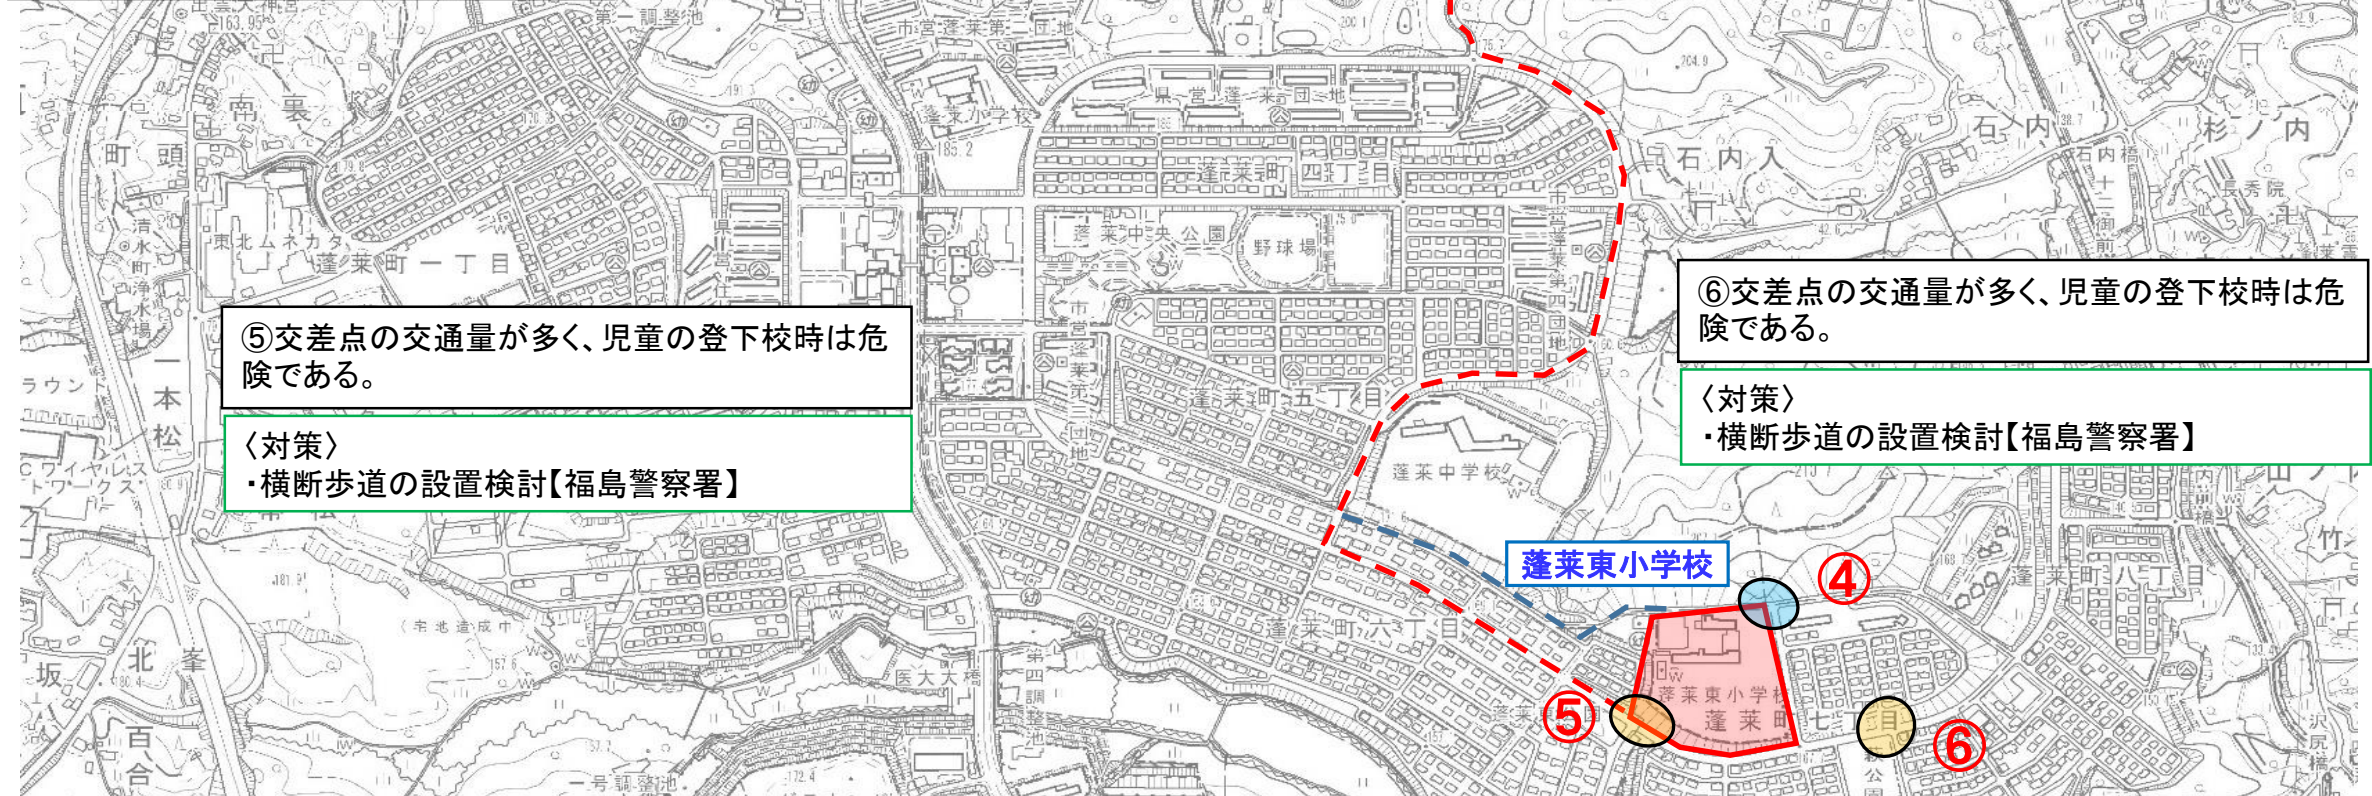
④登校時に交通量が多く道路の横断に注意を要する。

⑤交差点の交通量が多く、児童の登下校時は危険である。

⑥交差点の交通量が多く、児童の登下校時は危険である。

〈対策〉  
・この交差点で横断するのではなく、校門前の横断歩道を渡るよう児童へ指導する。【小学校】

〈対策〉  
・横断歩道の設置検討【福島警察署】

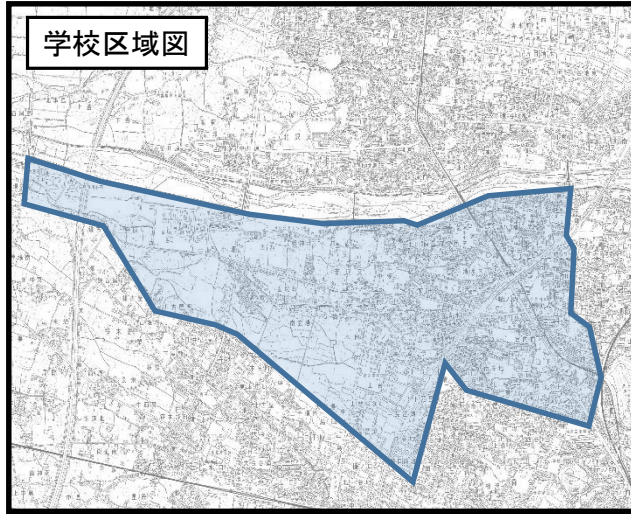
③道路が曲っていて見通しが悪く、車の往来が激しい。

②歩道に傾斜があり冬期間の通行が危険である。

①幅員が狭く、側溝に蓋がないため転落の恐れがあり危険である。

④暗く、不審者事案が発生している。

・停止線の引き直し【福島警察署】

・歩道の修繕【福島市道路保全課】

・道路側溝に蓋掛け【福島市道路保全課】

・自治振に防犯灯の設置要望を出す。  
【福島市道路保全課】

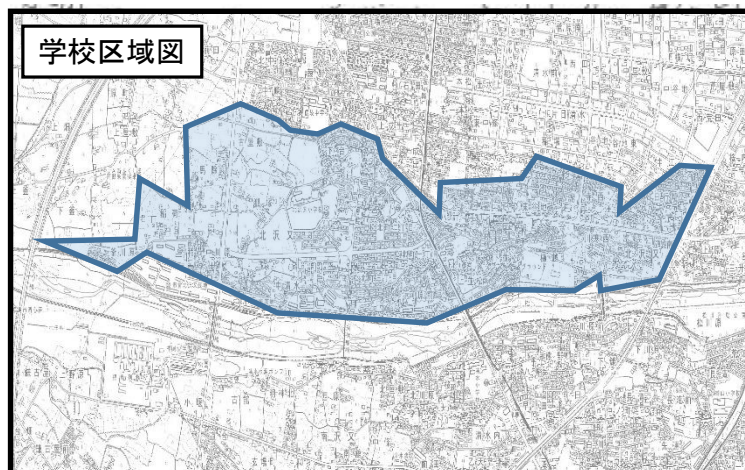
①幅員が狭いのに通行量が多く、歩道がないため危険である。

②見通しが悪い坂道で、道路と歩道が狭く、交通量も多い。

④幅員が狭く歩道がないため危険である。踏切横断時、待機場所が狭く危険。

⑥道幅が狭く、住宅や施設からの出入りの際に飛び出しにならないか心配である。放課後学童や児童センターなどがあり、迎えの保護者の車両も多いことも危険である。

⑤見通しはよいものの、交通量が多く信号機がないため、児童の横断時が危険である。

③見通しが悪い坂道で、道路と歩道が狭い

〈対策〉  
・側溝の修繕を検討【福島市道路保全課】

〈対策〉  
・外側線の修繕【福島市道路保全課】

〈対策〉  
・道路の新設【福島市道路建設課】

〈対策〉  
・通学の指導【小学校】

〈対策〉  
・ポストフレックスの設置【福島市道路保全課】  
・ダイヤモンドの更新【福島警察署】
