福島県 福島市 岡山小学校校区 (通学路交通安全プログラム点検 要対策箇所)

福島県 福島市 鎌田小学校校区① (通学路交通安全プログラム点検 要対策箇所)

福島県 福島市 月輪小学校校区 (通学路交通安全プログラム点検 要対策箇所)

ふくしま やのめ  
福島県 福島市 矢野目小学校校区 (通学路交通安全プログラム点検 要対策箇所)

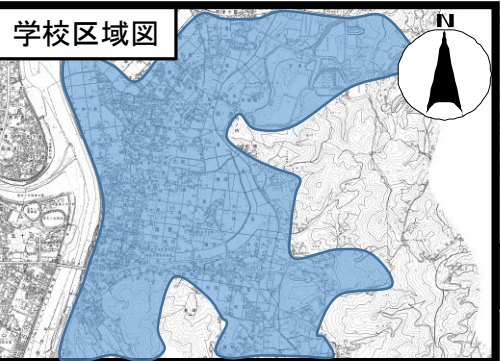
学校区域図

②車の通行量が多いが、横断歩道がない。

③カーブミラーもあるが、交通量が多く、見通しが悪い。

④交通量が多く、通学児童の集合場所も近いので、時間規制の検討をしてほしい。

⑥交通量が多く、危険である。

⑦5叉路のため、自動車や自転車の通行に気づきにくい。児童200名が通るため、さらなる安全対策が必要である。

⑤交通量が多く、危険である。

①道路が狭く、歩道と車道の区別が無い。

〈対策〉  
・横断歩道の設置を検討【福島警察署】

〈対策〉  
・対策なし

〈対策〉  
・通学の指導【小学校】

〈対策〉  
・外側線の修繕と路肩のカラー舗装化【福島市道路保全課】

〈対策〉  
・横断歩道の設置【福島警察署】※実施困難  
・横断歩道が設置困難であるため対策不要【福島市道路保全課】

〈対策〉  
・交差点改良、地下歩道改修【県北建設事務所】  
・交差点改良【福島市道路建設課】

〈対策〉  
・路肩のカラー舗装化【福島市道路保全課】

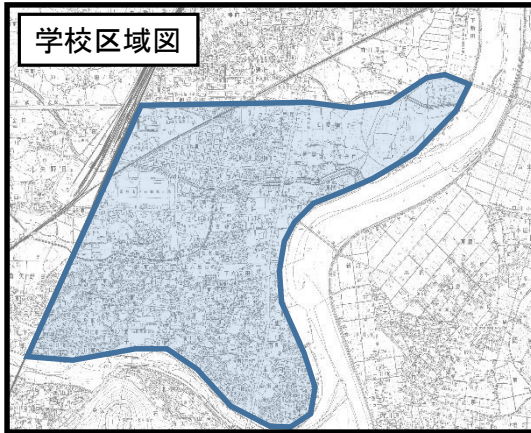
④道が狭く、T字路が鋭角なので、死角があり危険である。

⑥道が狭く、道路に歩道表示、縁石が無い。

⑤歩道に接続しているので、横断時危険である。

③道路が狭く、T字路でカーブしているため左右の確認がしづらく危険である。

②歩道に電柱があり、雨の日傘を差して歩行が困難である。

①歩道に柵が無く、転落する危険がある。

〈対策〉  
・交差点のカラー舗装化・路面表示の設置【福島市道路保全課】

〈対策〉  
・外側線の設置【福島市道路保全課】

〈対策〉  
・路面表示の設置検討(歩行者注意等)【福島市道路保全課】

〈対策〉  
・外側線の設置検討【福島市道路保全課】  
・一時停止設置検討【福島北警察署】

〈対策〉  
・通学指導【小学校】

〈対策〉  
・転落防護柵の検討【福島市道路保全課】

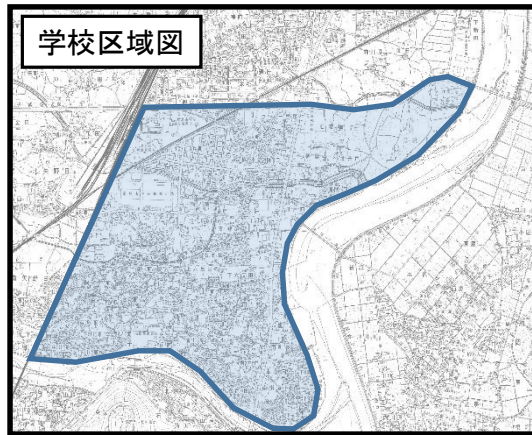
⑦横断歩道の設置場所が交差点からずれているため安全に横断できない。

⑧交通量が多い。交通誘導員に毎日立哨指導していただいているが、危険である。

⑨交通量が多い。脇道から出てくる車が多く危険である。

〈対策〉  
・交差点のカラー舗装【福島市道路保全課】

〈対策〉  
・交差点のカラー舗装  
・防犯灯のLED化  
【福島市道路保全課】

〈対策〉  
・白線の引き直し【福島市道路保全課】

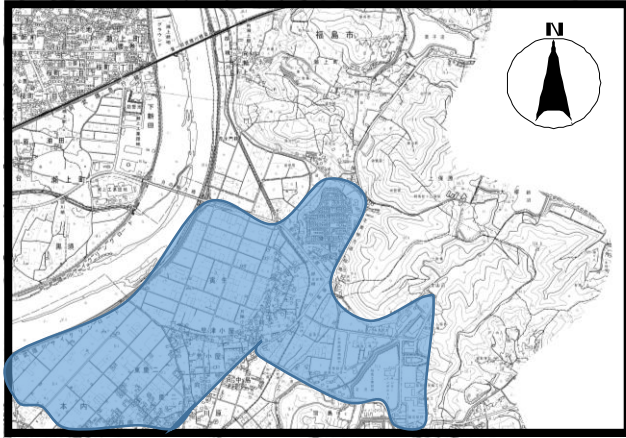
③通学路であるが、幅員が狭い上に交通量も多い。

①交通量が多く、スピードを出して走る車が多い。

②歩道がなく、交通量が多い。

- 〈対策〉
- ・外側線の修繕
  - ・路肩のカラー舗装
  - ・クロスマーク設置【福島市道路保全課】

- 〈対策〉
- ・外側線の修繕・交差点のカラー舗装【福島市道路保全課】

- 〈対策〉
- ・ポール等の対策を検討【福島県県北建設事務所】

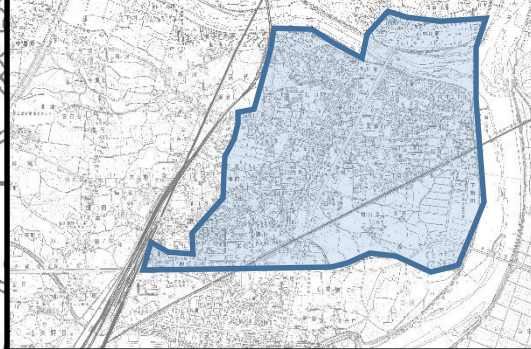
学校区域図

①交通量が多いにも関わらず、歩道と車道の区別がない。道路両側側溝も蓋が開いており、心配である。

②交通量が多い。歩道も狭いので車がカーブする時巻き込みが怖い。

③車道の幅が狭いため、児童のすぐそばを車が通る。

④交通量が多くスピードを出す車が多い。車道と歩道の区別がない。

⑤国道からの抜け道になっており、特に朝の自動車のスピードが速い。

・区画線を引く【福島市道路保全課】

・交差点カラー舗装

・歩行空間の明示

・登校指導継続【福島市道路保全課】

・白線の引き直し【福島市道路保全課】

・イメージハンプの整備

・横断歩道周辺へのポストフレックス設置

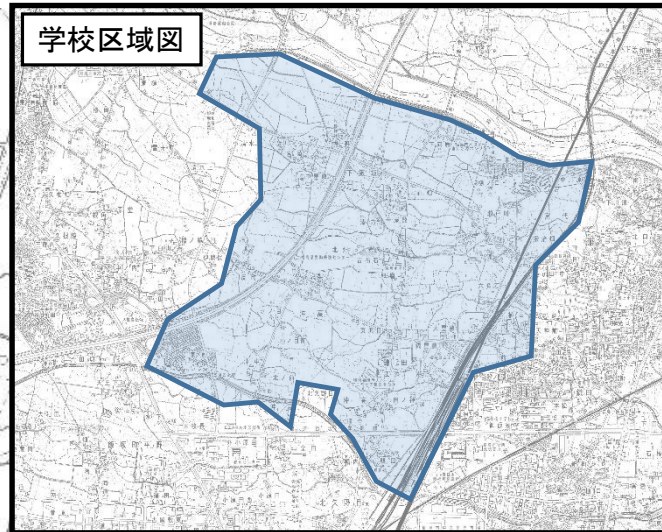
①外側線が消えている。踏切内の歩車道の区別が必要。

## ②横断歩道の設置を要望

③交通量が多い。下校時には大型トラック等が通行する。

・時間規制の検討【福島北警察署】

〈対策〉  
・横断歩道の設置検討【福島北警察署】  
※設置不要

〈対策〉  
・歩道のカラー舗装【福島市道路保全課】
