福島県 福島市 大笹生小学校校区 (通学路交通安全プログラム点検 要対策箇所)

福島県 福島市 笹谷小学校校区① (通学路交通安全プログラム点検 要対策箇所)

福島県 福島市 吉井田小学校校区 (通学路交通安全プログラム点検 要対策箇所)

福島県 福島市 荒井小学校校区① (通学路交通安全プログラム点検 要対策箇所)

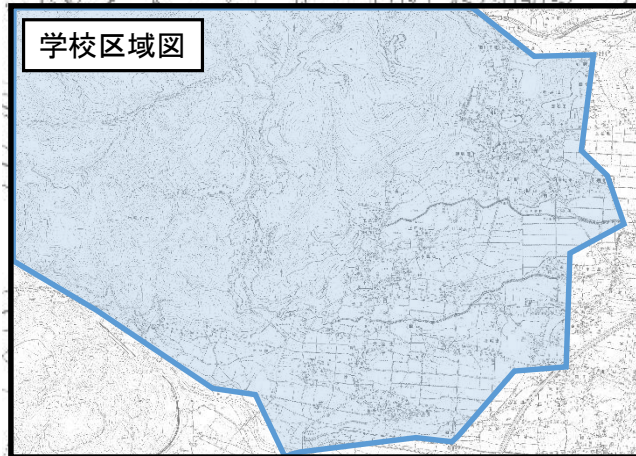
①交通量が多いにもかかわらず、歩道が狭く歩道と車道を区切るガードレールがない。

②カーブが見通しが悪い県道を横断するのに、横断歩道が設置されていない。

③交通量が多いにもかかわらず、歩道が狭く、歩道と車道区切るガードレールがない。

④カーブで見通しの悪い県道を横断するのに、横断歩道が設置されていない。

⑤見通しが悪く、車もよく通るが、白線が引かれていないため車道と歩道の区別がなく危険である。

・デリネーター(視線誘導標)の設置  
【福島県県北建設事務所】

・速度違反取締の強化【福島北警察署】  
・通学の指導【小学校】

・歩道の縞鋼板補修【県北建設事務所】

・登校指導の継続【学校】

・白線を引く【福島市道路保全課】 ※実施困難

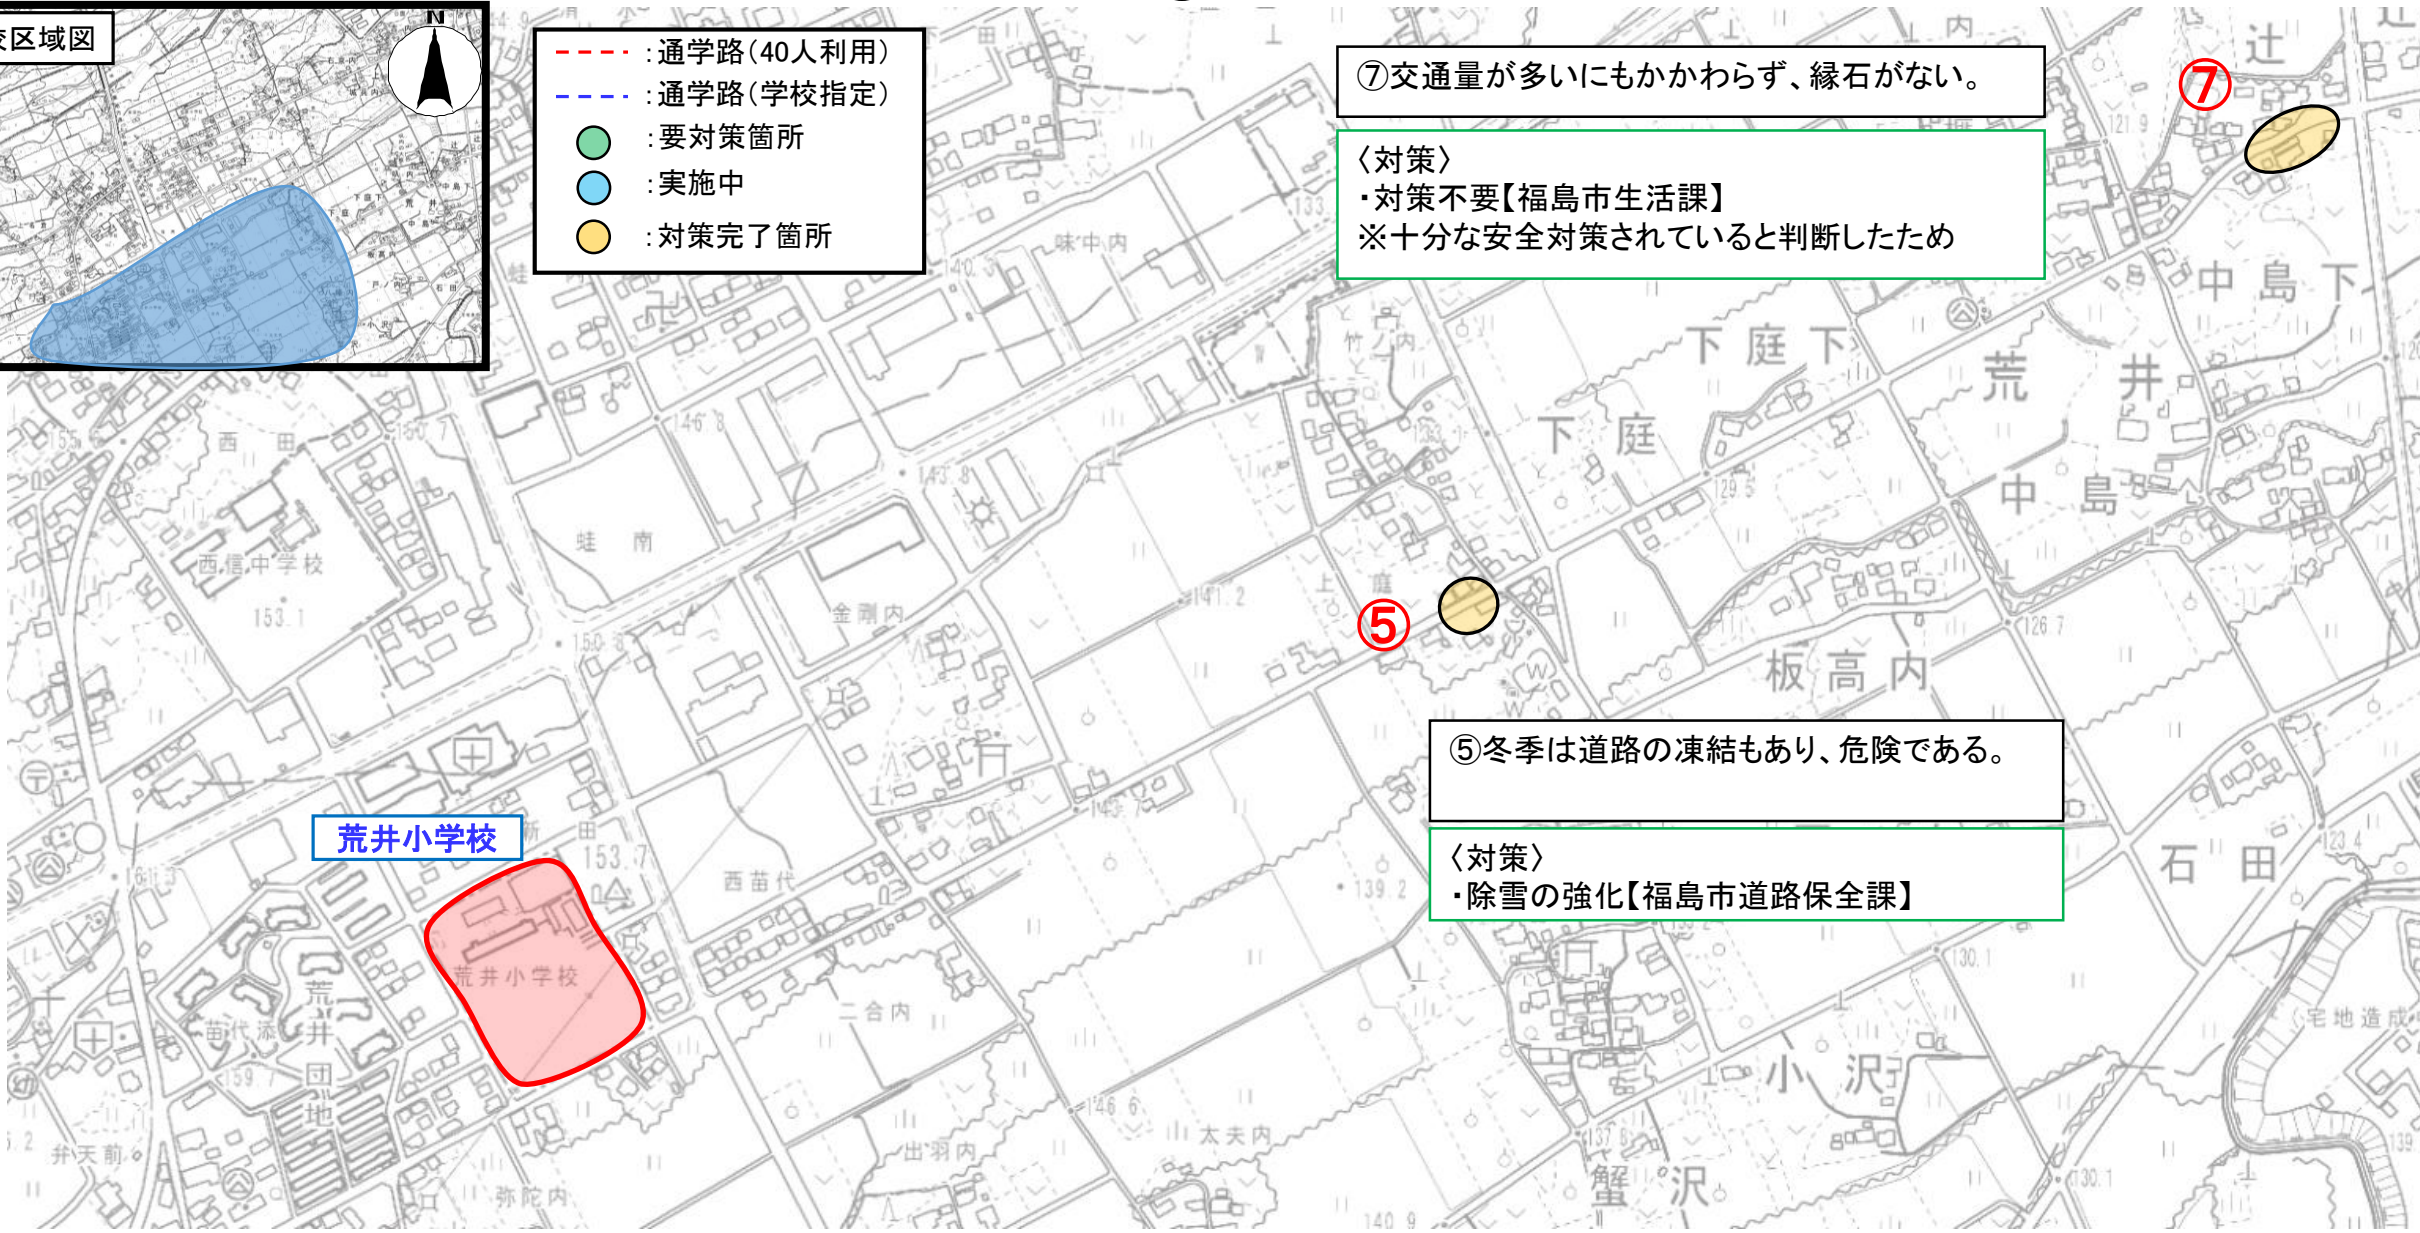
福島県 福島市 荒井小学校校区② (通学路交通安全プログラム点検 要対策箇所)

⑦ 交通量が多いにもかかわらず、縁石がない。

⑤ 冬季は道路の凍結もあり、危険である。

〈対策〉  
・対策不要【福島市生活課】  
※十分な安全対策されていると判断したため

〈対策〉  
・除雪の強化【福島市道路保全課】
