福島県 福島市 平石小学校校区 (通学路交通安全プログラム点検 要対策箇所)

ふくしま のだ  
福島県 福島市 野田小学校校区 (通学路交通安全プログラム点検 要対策箇所)

ふくしま にわさか  
福島県 福島市 庭坂小学校校区

福島県 福島市 飯野小学校校区① (通学路交通安全プログラム点検 要対策箇所)

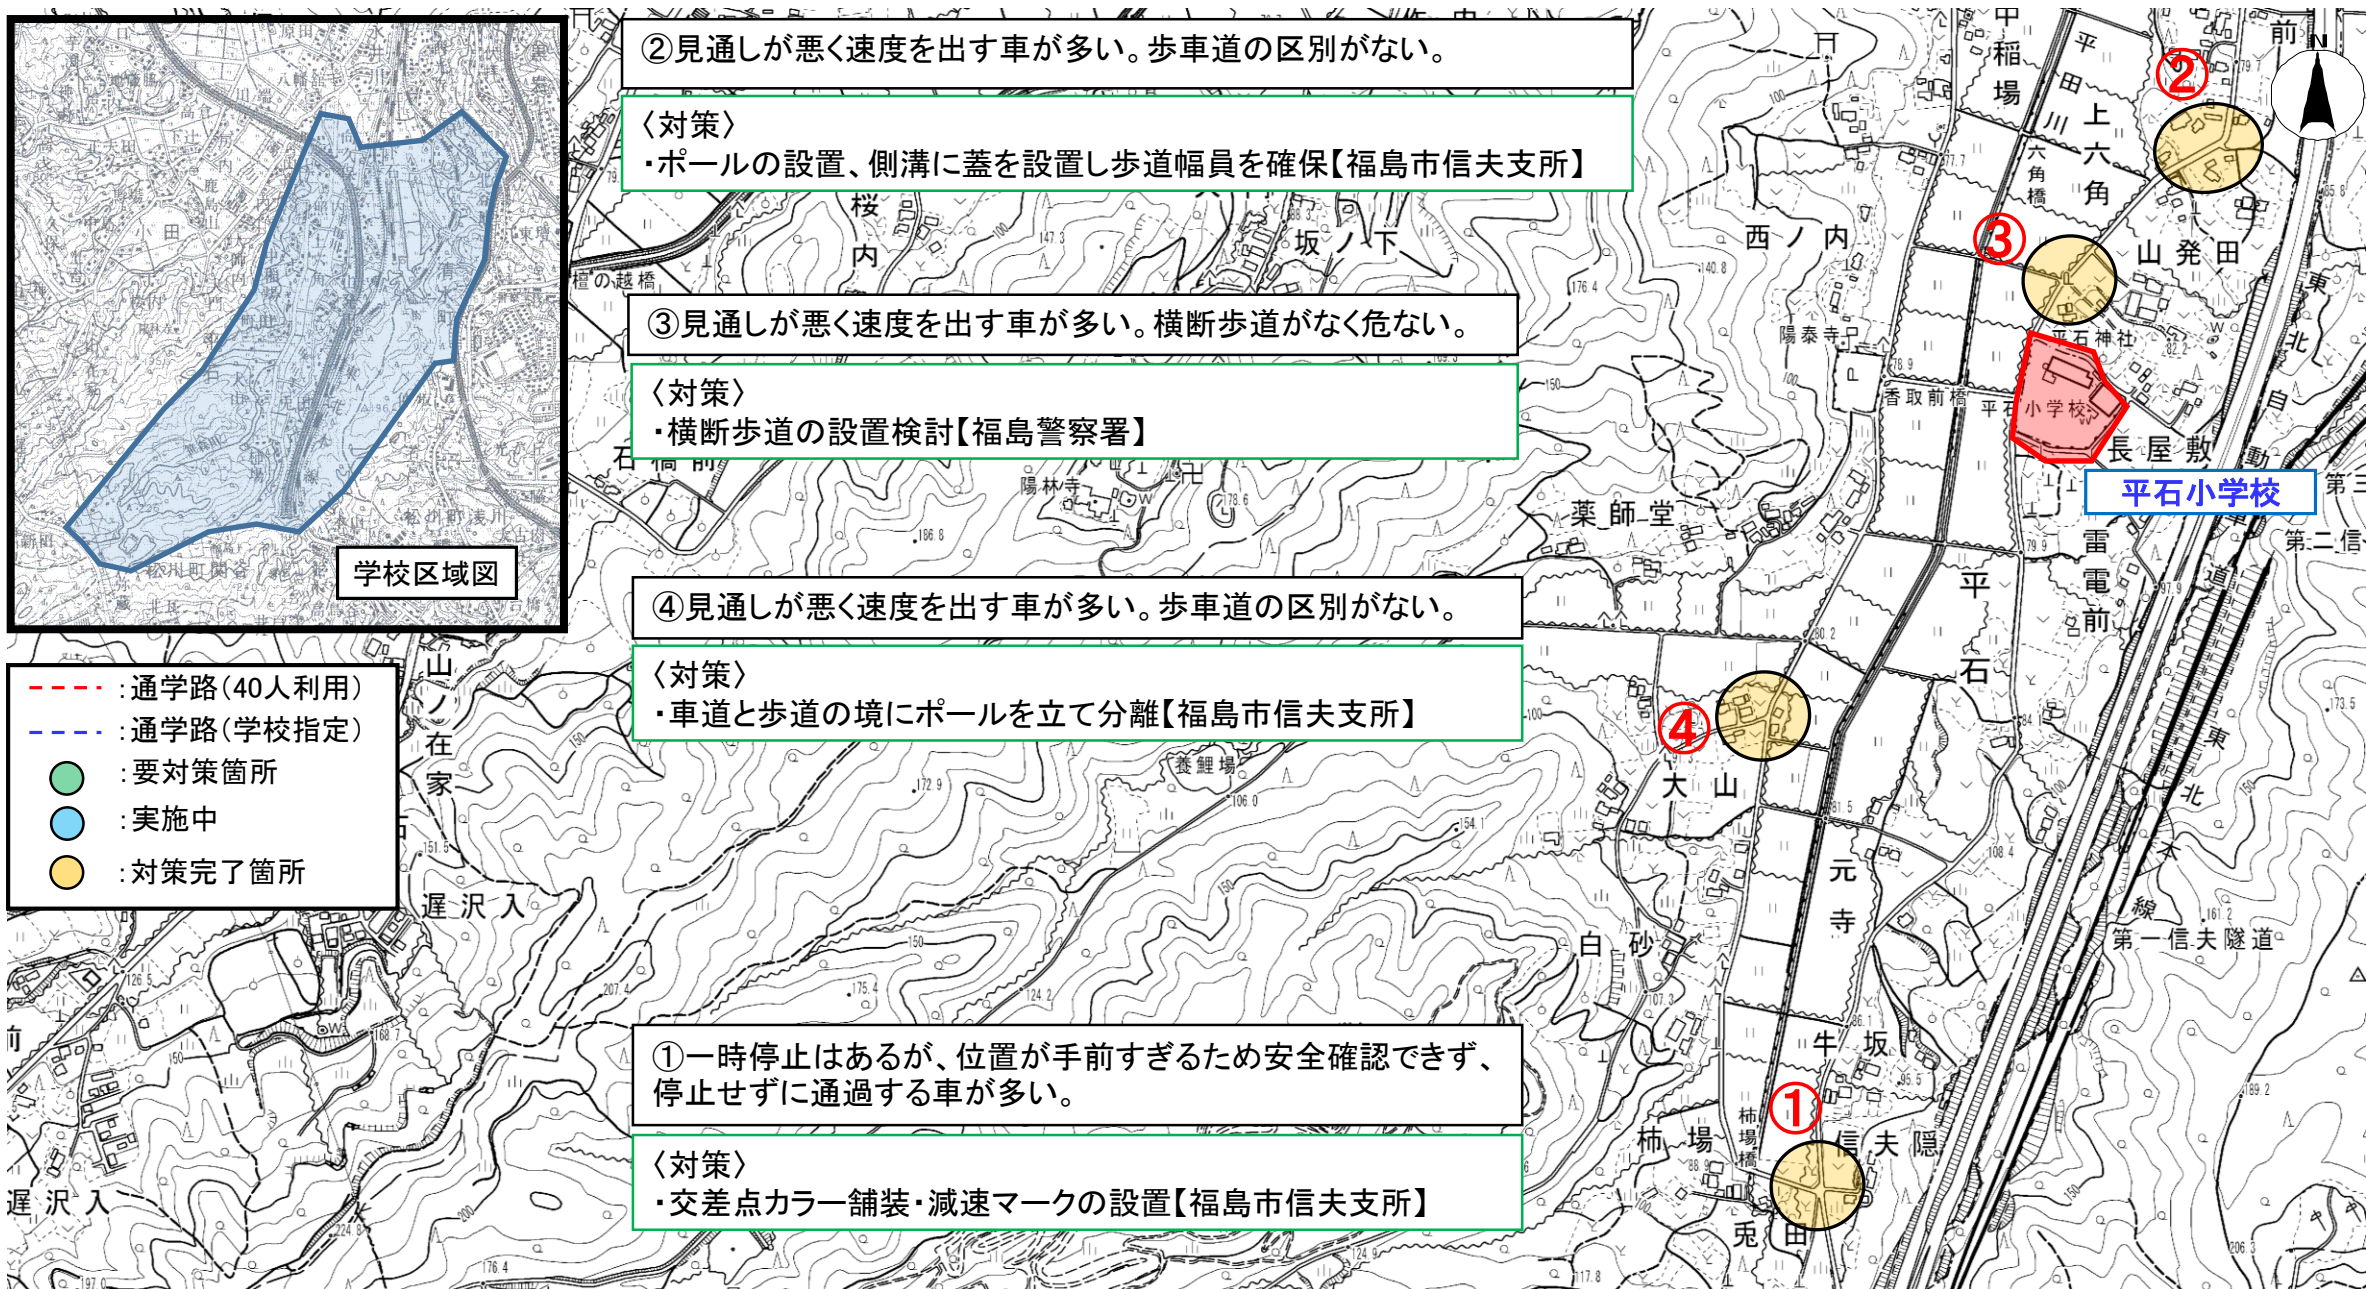
②見通しが悪く速度を出す車が多い。歩車道の区別がない。

③見通しが悪く速度を出す車が多い。横断歩道がなく危ない。

④見通しが悪く速度を出す車が多い。歩車道の区別がない。

①一時停止はあるが、位置が手前すぎるため安全確認できず、停止せずに通過する車が多い。

・ポールの設置、側溝に蓋を設置し歩道幅員を確保【福島市信夫支所】

・横断歩道の設置検討【福島警察署】

・車道と歩道の境にポールを立て分離【福島市信夫支所】

・交差点カラー舗装・減速マークの設置【福島市信夫支所】

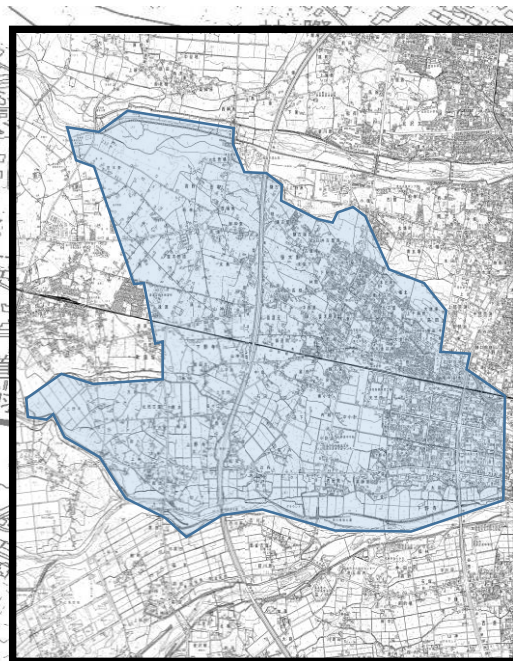
野田小学校

①道幅が狭いT字路。通行資源はあるが、通り抜けする車が多い。

②歩道がない部分が多いが、交通量が多く大型車の往来も激しい。

③交通量が多く、道幅が狭い。

④交通量が多く、道幅が狭い。

⑤見通しが悪く交通量も多い。踏切内歩行者通路の凸凹およびカラー舗装の修繕

⑦道路幅が狭いが交通量が多い上、歩道が整備されていない部分があり車道の区別がなくなっている。

⑥朝夕の交通量が多いにもかかわらず、歩道は狭く、交差点部は信号待ちの溜り場が狭い。

・交差点カラー舗装【福島市吾妻支所】

・外側線の修繕【福島市吾妻支所】  
・外側線の修繕【福島県県北建設事務所】

・JRに依頼【福島市吾妻支所】

・通学路の検討(危険箇所の迂回)【小学校】  
・白線の更新、ポストフレックスの設置検討【県北建設事務所】

・交差点改良【福島市道路建設課】  
・交差点改良【県北建設事務所】

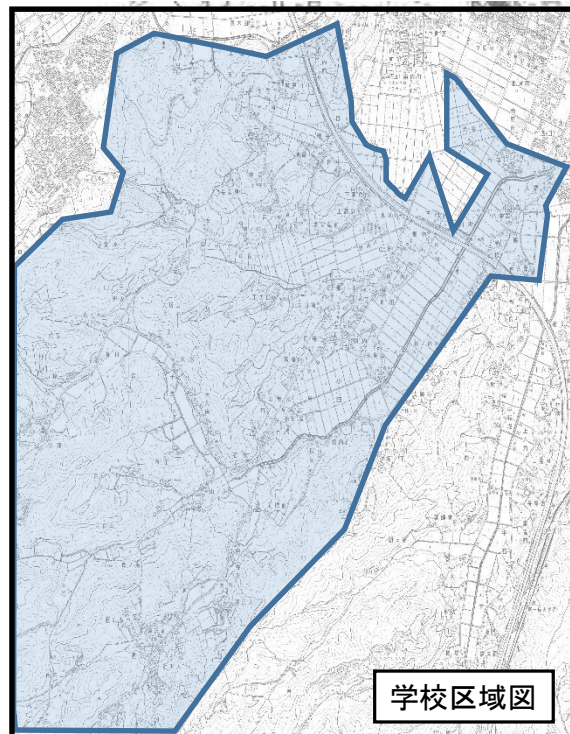
学校区域図

④除雪時に除雪された雪が路肩に積もり、道幅が狭い。

⑥街灯が少なく冬季は、道路が暗くなり、歩行者に気づきにくい状態になる。

⑤児童が歩く道路の中では、比較的交通量が多い。しかし歩道が狭い。

①歩道が途中で途切れていて、道幅が狭く、学童クラブに通う児童も多い。

②道幅が狭く、バスが通り、歩道がないところもあり危険である。

③道幅が狭く、変則十字路で見通しが悪い。

・寄せ雪の注意【福島市吾妻支所】

・街路灯の設置検討【自治振へ要望】

・外側線の更新検討(歩道の拡張)【自治振へ要望】  
・通学路の検討(南側に一本化)【小学校】

・外側線の修繕【福島市吾妻支所】

・ダイヤモンドの修繕【福島警察署】

・外側線の修繕  
・ドットの設置【福島県県北建設事務所】

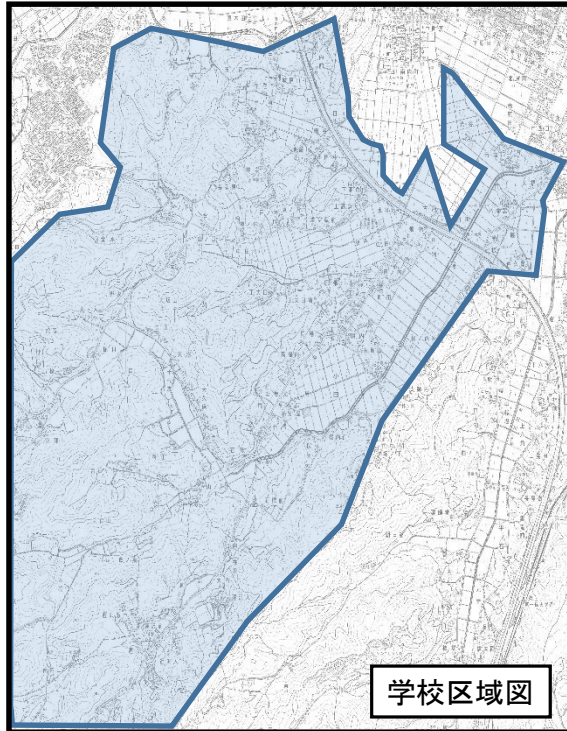
④児童登校時、横断の関係で左側通行が慣例化

②人気がなく、街灯もないため、危険である。

③交通量が多く、凍結や積雪により横断が危険。

①幅員が狭いが、スピードを出した車が通る。

〈対策〉  
・通学の指導【小学校】

〈対策〉  
・街路灯の設置を自治振興協議会に要望する【小学校】

〈対策〉  
・融雪剤の散布【福島県県北建設事務所】

〈対策〉  
・通学の指導・見守り隊の協力【小学校】

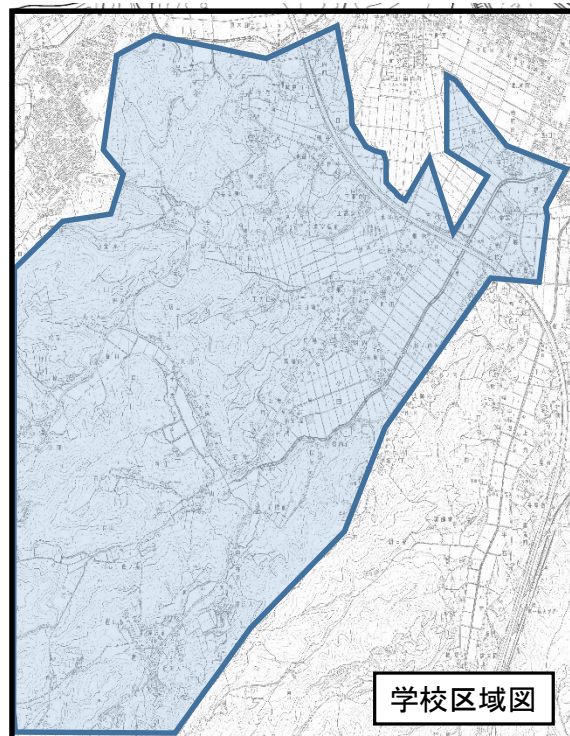
学校区域図

④児童登校時、横断の関係で左側通行が慣例化

②人気がなく、街灯もないため、危険である。

③交通量が多く、凍結や積雪により横断が危険。

①幅員が狭いが、スピードを出した車が通る。

⑤交通量が多いが、歩道が突然切れ、車道を歩かざるを得ない。看板などで見通しも悪い。

〈対策〉  
・通学の指導【小学校】

〈対策〉  
・街路灯の設置を自治振興協議会に要望する【小学校】

〈対策〉  
・融雪剤の散布【福島県県北建設事務所】

〈対策〉  
・通学の指導・見守り隊の協力【小学校】

〈対策〉  
・対策を検討(観光果樹園の私有地のため)  
【県北建設事務所】

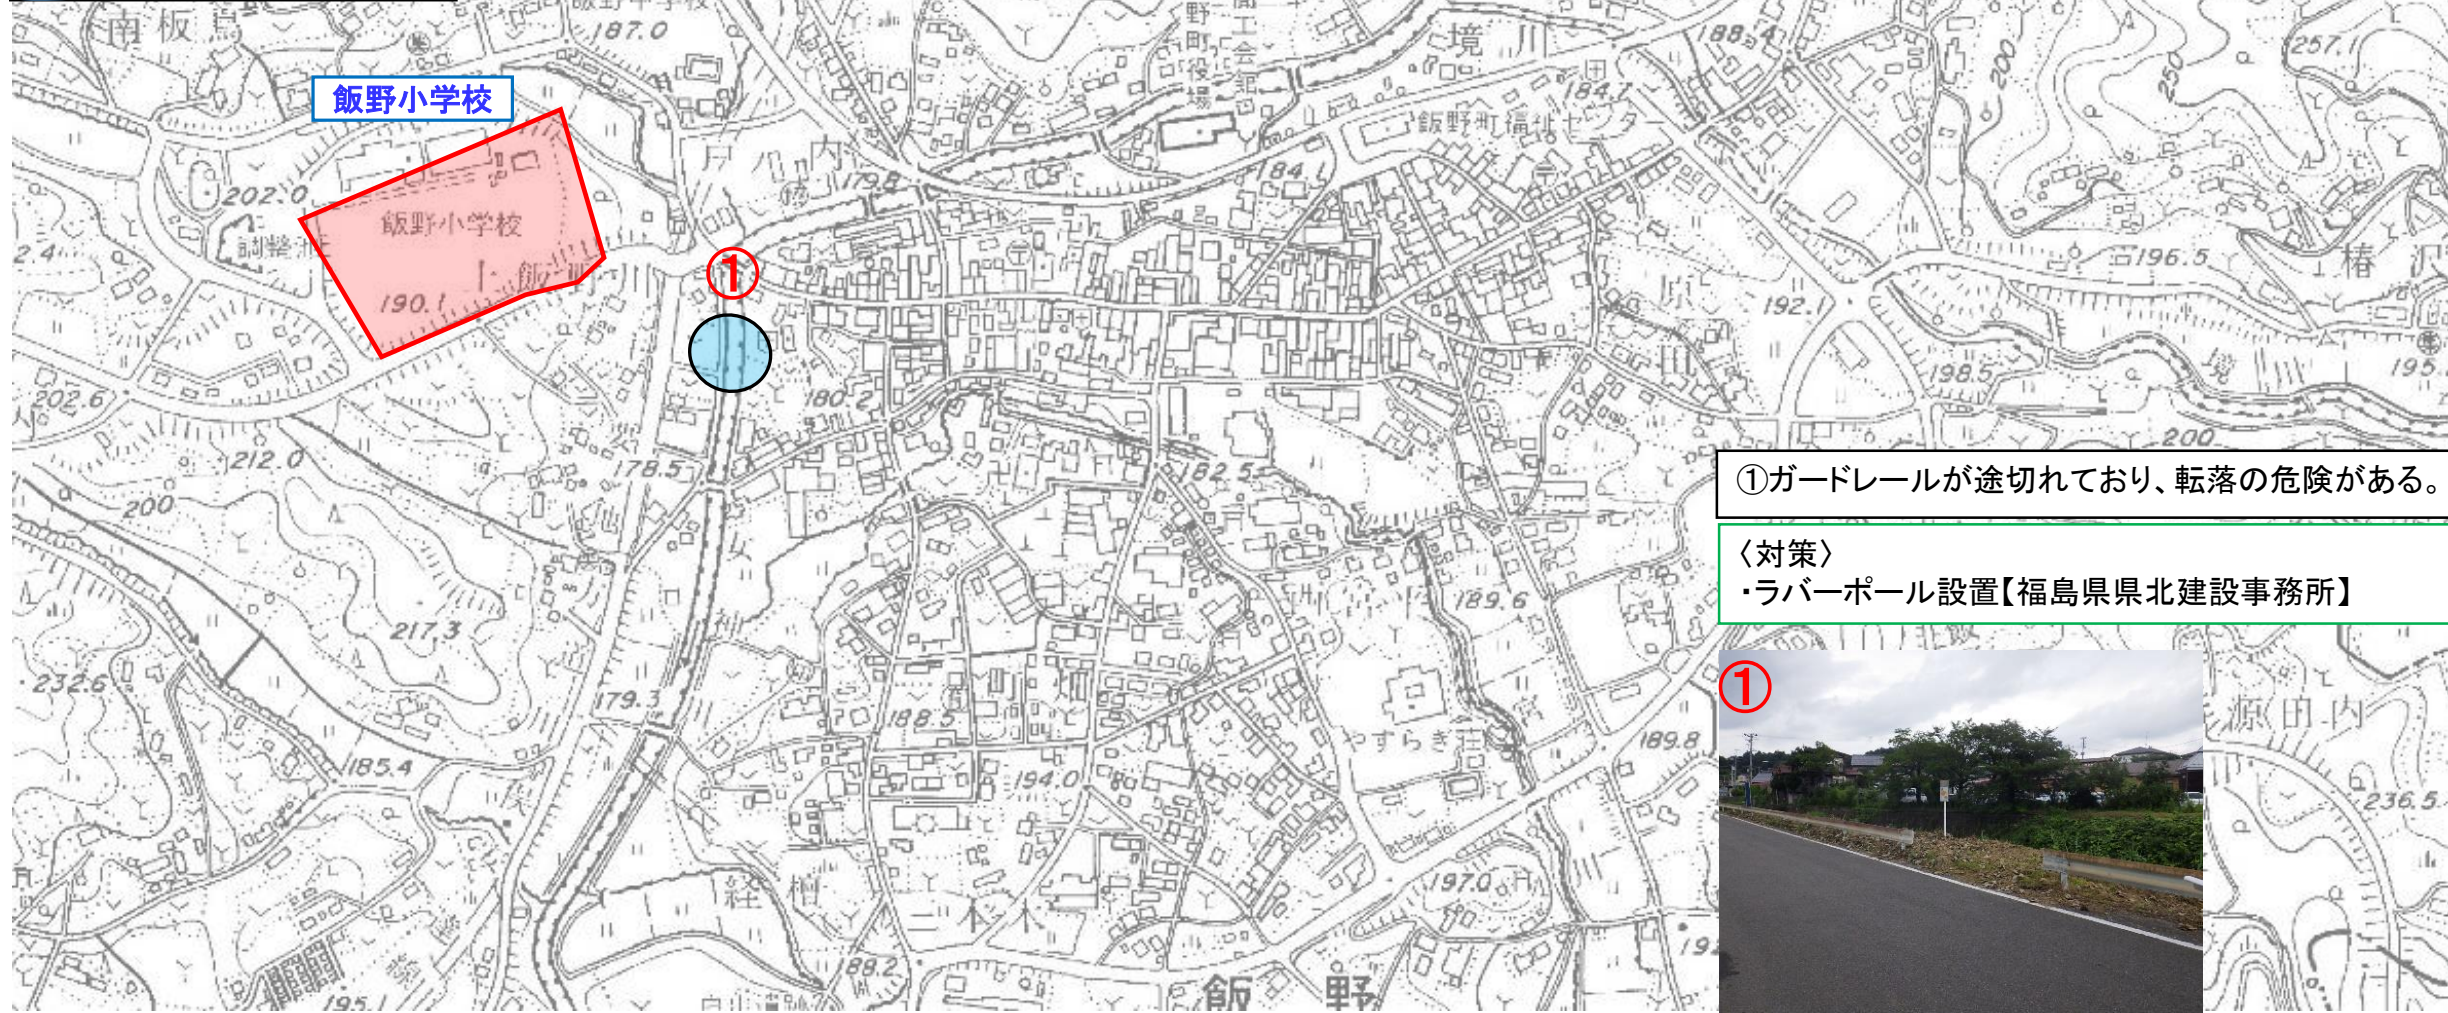
①ガードレールが途切れており、転落の危険がある。

〈対策〉  
・ラバーポール設置【福島県県北建設事務所】

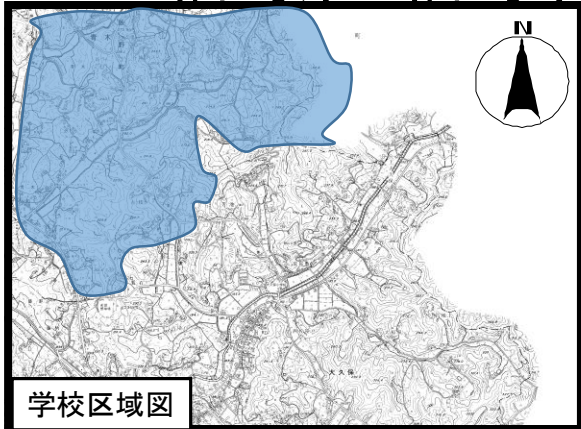
③交通量が多く、停止線が横断歩道の直前にあるため、横断歩道上で停車する車がある。

⑤見通しが悪く、スピードを出してくる車が多い

④交通量が多く、付近に民家がない。

①主要地方道で交通量が多いにもかかわらず、道幅が狭くて、歩車道境界が無い。

②人通りが少ない。冬期間は凍結の危険がある。

〈対策〉  
・停止線の位置変更を検討【福島警察署】

〈対策〉  
・通学指導【小学校】

〈対策〉  
・街路灯の設置を検討【福島市道路保全課】

〈対策〉  
・外側線の修繕を検討【福島県県北建設事務所】  
・通学路看板の設置を検討【福島市生活課】

〈対策〉  
・外側線の線形を変更【道路保全課】  
・通学路看板の設置を検討【福島市生活課】
