分岐工事について

令和 8 年 2 月
福島市上下水道局給水課
給水検査係

- (1) 分岐工事の留意事項について
- (2) 分岐工事等の写真の撮り方について
- (3) ヒンジサドルの対応について
- (4) ロケーティングワイヤー据付における留意点
- (5) 他の埋設物からの離隔について
- (6) 止水栓止(制水弁止)工事の施工について
- (7) 配水管状況等調査票について

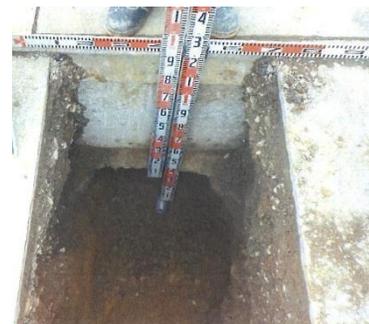
- ② 他の分岐、異形管及びその他の埋設物から30cm以上の離隔が確認できる写真。(他の水道管と縦断する場合も)

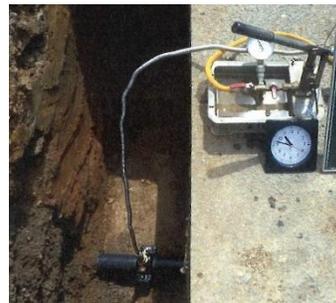
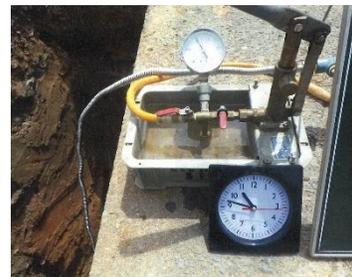
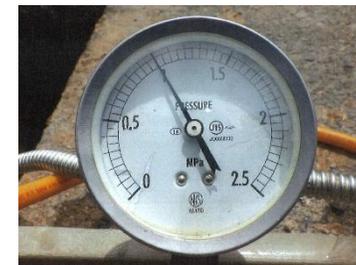
- ⑤ 穿孔前の水圧テスト状況の写真。(テストポンプとの接続写真と時間経過がわかる時計を入れること)

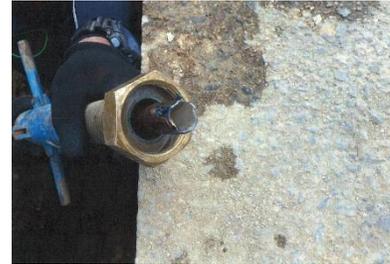
⑦ 穿孔後の刃の状況(VP管)

⑦ 穿孔後の刃の状況(PE管・PP管・VP管等)

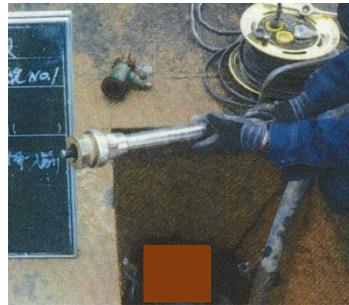
⑧ コア挿入状況(穿孔時コアが現地にあることが確認できる写真及び、挿入機により施工されているか確認できる)写真。

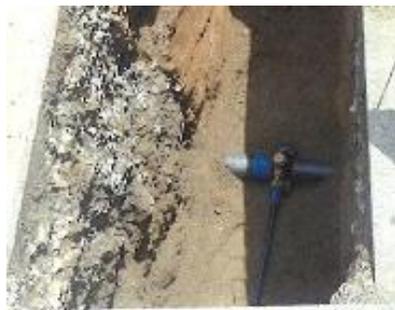
施工前

⑨ 防食フィルムの施工前及び施工後の確認できる写真。

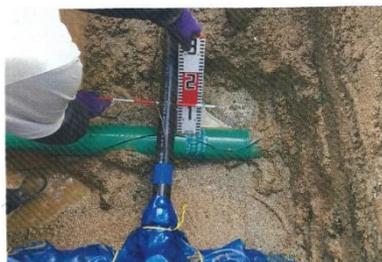
設置前

⑩ ガス管と離隔が確保できない場合、耐磨版($t=6\text{mm}$ もしくは、 $t=2\text{mm}$ を3重巻き)の設置前、設置後の写真。

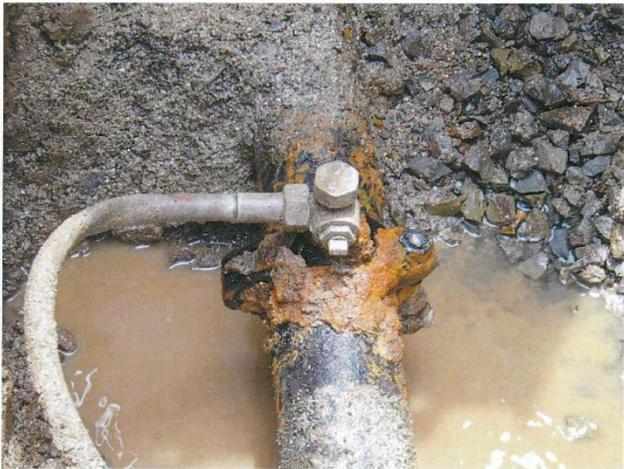
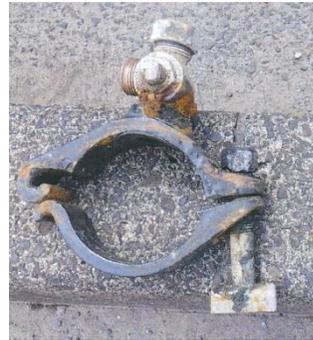
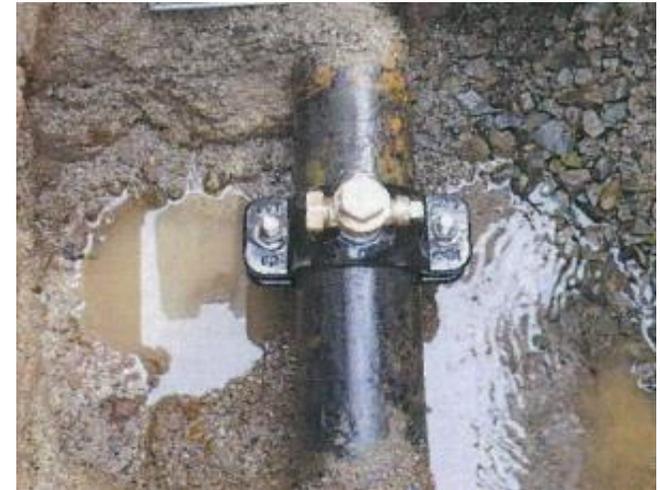
※ヒンジサドル

配水管に取付けられている分水栓が「ヒンジサドル」の場合は、漏水の原因となりますので、必ずサドル付分水栓へ交換するようにお願い致します。

片方ヒンジ、片方ボルトで締め付け、本管に取付ける構造となっており、ヒンジ部分が腐食しやすく、漏水の原因となっている。

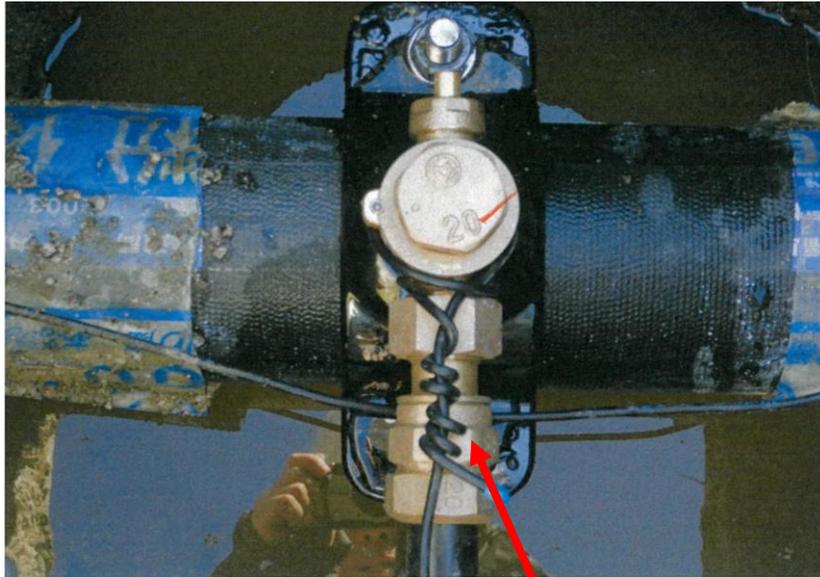
<悪い例>

配水管から給水管を分岐する場合、配水管頂部に沿って管探知用のロケーティングワイヤーが配線されているときは、必ず配水管側と給水管側のロケーティングワイヤーを結ぶように施工して下さい。

配水管と給水管のロケーティングワイヤーが結ばれていない

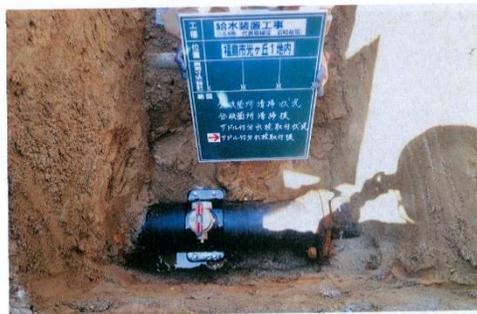
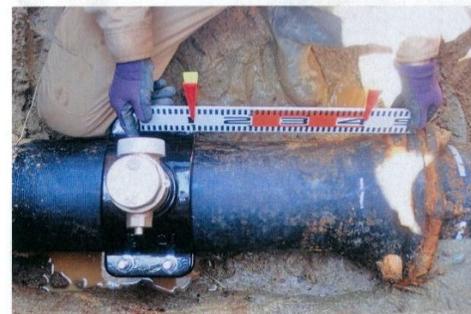
配水管への取付口の位置は、他の給水装置の取付口から30センチメートル以上離れていること。

区分	離隔
配水管に継手部がある場合	配水管継手部の端面から取付部(サドル分水栓等)の端面までの最小離隔として30cm以上確保すること。
他の埋設物や構造物と給水装置が並行する場合	それぞれの外面と外面との最小離隔として30cm以上確保すること。
他の埋設物や構造物と給水装置が交差する場合	それぞれの外面と外面との最小離隔として30cm以上確保すること。

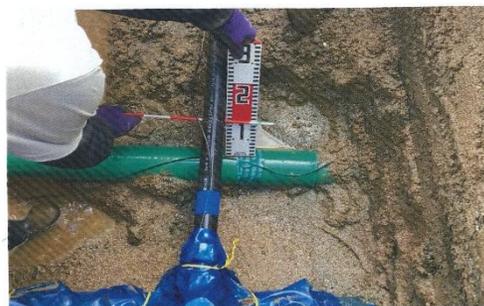
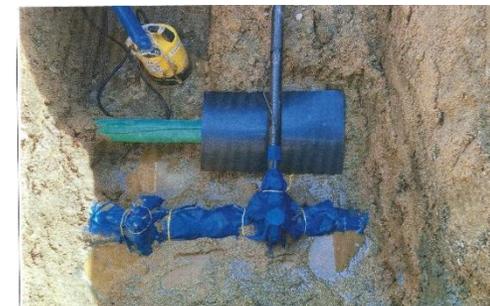
※やむを得ず30cm以上の離隔を確保できない場合は、耐磨版を挟むこと。(t=6mmもしくは、t=2mmを3重巻き)

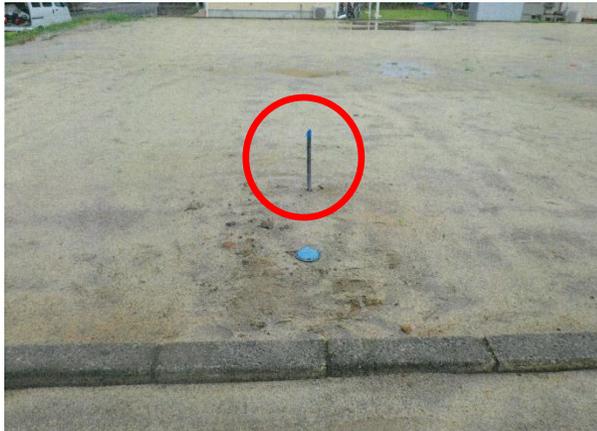
変更前

止水栓止、制水弁止、給水本管工事等の施工で、給水管をGLより延ばしてある場合がありますが、品質管理のため、今後は取水確認及び残留塩素測定後に給水管を地中へ埋設するようにして下さい。
