#### 4 被害状況・調査

### 福島市の震度 6弱

#### ■東北地方太平洋沖地震 M9.0

(1) 地震の被害状況

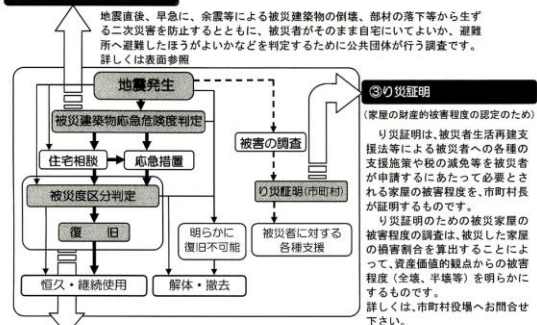
#### ①被災建築物応急危険度判定（地震直後に二次災害防止のため）

地震被災後の建築物の判定には 3 種類あります。

- ①被災建築物応急危険度判定（地震直後できるだけ早く実施）
- ②被災区分判定（地震後、建築物の復旧対策検討のために実施）
- ③被災証明（地震後、復旧対策のための公的支援の必要により実施）

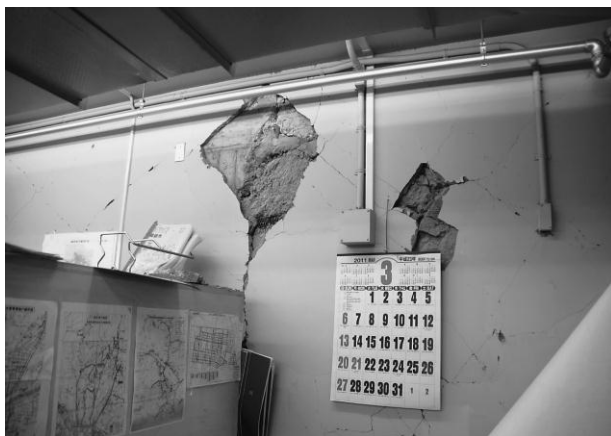
福島市水道局の被災状況

#### ○福島市水道局

- ・被災し、市庁舎へ移転。

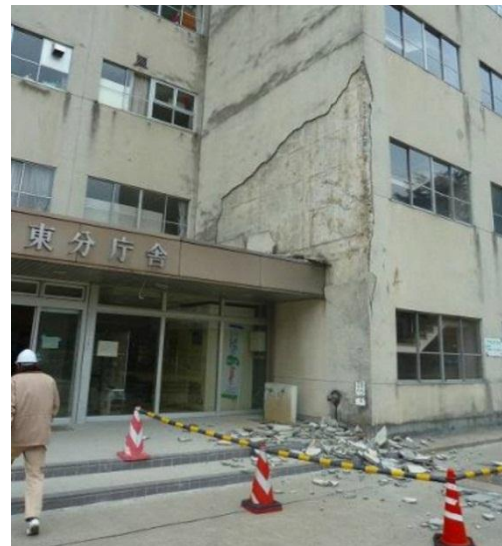
県庁東分庁舎の被災状況

#### ○福島県庁

- ・被災し、災害対策の初動対応に遅れが生じた。

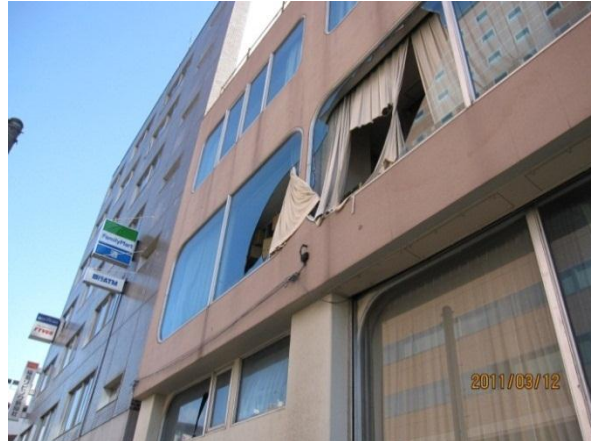
- ① 音楽堂…避難所として施設開放※。同年４月１１日から再開。  
※働く婦人の家、勤労者青少年ホームと一体的に開放。
- ② 古関裕而記念館…通常開館。
- ③ 市史編纂室…上町のふれあい歴史館２階に７月に事務室を移転。  
建物の旧第一会館ビルは解体。

窓ガラスが割れ、道路まで飛散する被害が発生

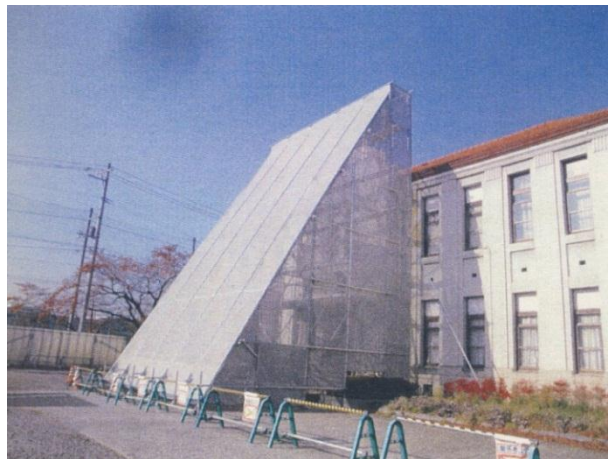
休館中の写真美術館  
（市指定文化財）

- ④ ふれあい歴史館…３月１２日から４月３０日まで閉館。
- ⑤ 民家園…３月１２日から６月３０日まで閉園。（旧小野家、旧阿部家、旧渡辺家、展示館等の災害復旧工事・補修を実施）
- ⑥ 福島市写真美術館…応急危険度「危険」被災度「中破～大破」とされ、外壁の倒壊防止工事を行い、立ち入りの制限があるため現在休館中
