◆市による調査結果(6/4~6/5)

◆市による調査結果 (9/17)

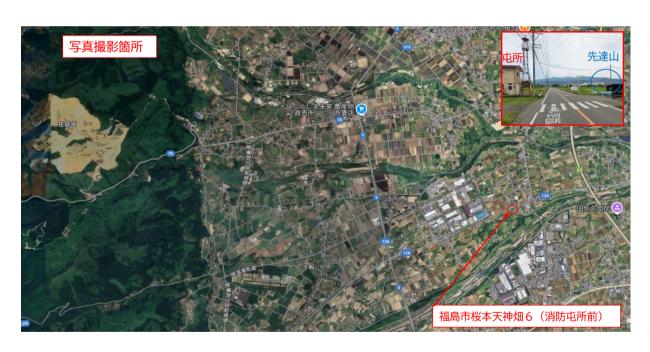
特定の方向において、太陽光パネルからの反射光を確認した。反射する方向は、太陽の位置との関連性があるため、時間帯のみならず時期による太陽の高さも関係すると考えられる。現地調査した日付においては15:50~16:30までの時間帯に反射光が確認され、ピークは16:00~16:20でありその間は肉眼で直視できない程の眩しさであった。

東側に傾斜している箇所に設置されてい ることが大きな要因と考えられる。

今回の現地調査の結果から、反射光が届く範囲は時期と時間帯によって変化するため、年間を通して太陽の高さ及び位置による反射シュミレーションを行わなければ全貌は把握できない。また、シュミレーションに使用する太陽光パネルの角度は、 実際に設置されている地盤の複雑な傾斜角を場所ごとに把握し正確に反映させる必要がある。

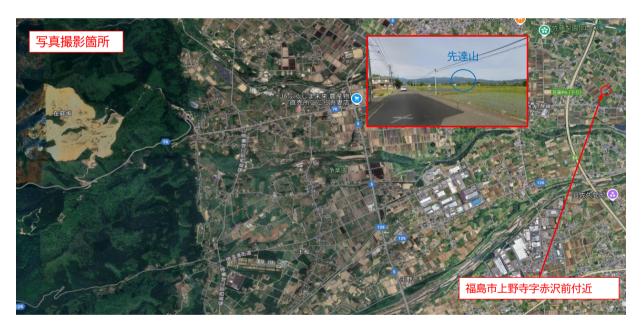
特定の方向において、太陽光パネルから の反射光を確認した。反射する方向は、 太陽の位置との関連性があるため、時間 帯のみならず時期による太陽の高さも関係すると考えられる。現地調査した日付においては15:50~16:00までの時間帯 に反射光が確認され、ピークは15:50~ 15:58でありその間は肉眼で直視できな い程の眩しさであった。
東側に傾斜している箇所に設置されてい

ることが大きな要因と考えられる。

前回の現地調査と同様、反射光が届く範囲は時期と時間帯によって変化するため、年間を通して太陽の高さ及び位置に よる反射シュミレーションを行わなければ全貌は把握できない。また、シュミレーションに使用する太陽光パネルの角度は、 実際に設置されている地盤の複雑な傾斜角を場所ごとに把握し正確に反映させる必要がある。
