(参考)新宿区歌舞伎町ビル火災

火災概要

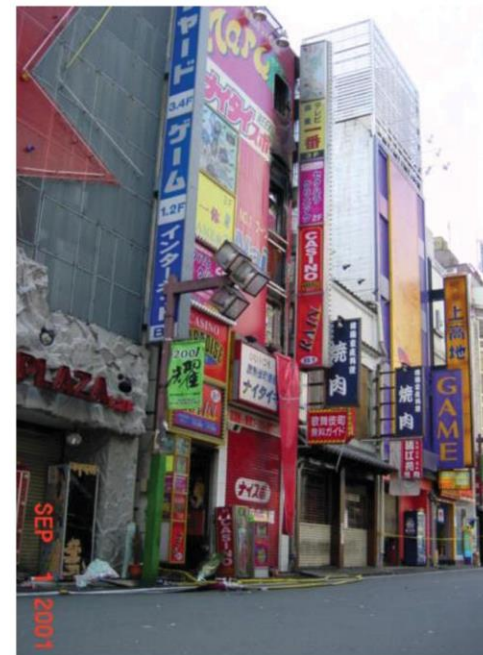
- 1 発生日時：平成13年9月1日 午前1時01分（覚知）
- 2 火災建物：地下2階地上5階建て
 建築面積83㎡、延べ面積516㎡
 耐火建築物（S造・一部RC造）
 複合用途
 昭和59年（1984年）着工 ※階段は1つ
- 3 火災原因等：屋内階段に隣接する3階エレベーターホール付近から出火
 （放火の疑い）
- 4 火災被害：死者44名 負傷者3名
 焼損床面積160㎡（3階部分80㎡、4階部分80㎡）

- 4階部分は「キャバレー、カフェー、ナイトクラブ又はバー」の用途に該当する可能性が高く、この場合には2以上の直通階段の設置等が必要だが、当該建築物には屋内階段が1つ設置されていたのみで、二方向避難が確保されていなかった。
- 避難経路である屋内階段に可燃物が大量に置かれていたため、延焼拡大の要因となり、避難経路が断たれた。
- 火災による火煙の流入を防止する防火戸が、有効に閉鎖しなかったため、3階及び4階の店舗内に火煙が急激に流入し、被害が拡大した。
- 3階・4階に設置された非常用進入口に代わる進入口が屋外側から広告板で覆われており、救助活動上の支障となった。
