4 被害状況・調査

(1) 地震の被害状況

(4) 被災建築物応急危険度判定

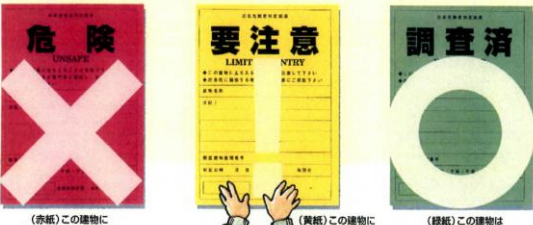
(赤紙)この建物は立ち入ることは危険です
(黄紙)この建物は立ち入る場合は十分注意して
(緑紙)この建物は使用可能です

調査結果の表示は…
応急危険度判定による調査結果は、「危険」・「要注意」・「調査済」の三種のステッカーで、建物の出入口等の見やすい場所に表示します。判定結果に対する問い合わせ先は、判定ステッカーに記入されています。

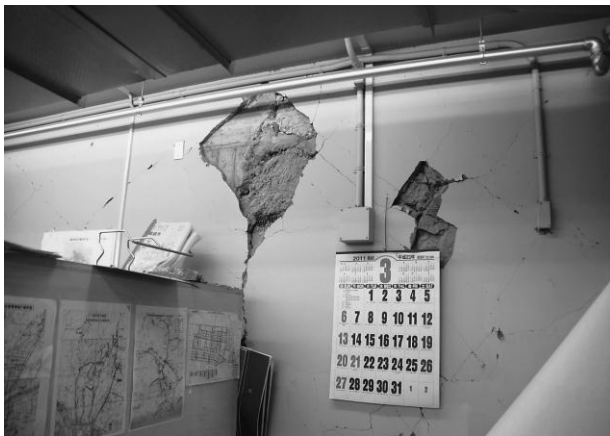
福島市水道局の被災状況

- 福島県庁
 - ・被災し、災害対策の初動対応に遅れが生じた。
 - 福島市水道局
 - ・被災し、市庁舎へ移転。
 - 体育館、小中学校など
 - ・天井落下などで、避難所として使えない施設も
- ※須賀川市役所(原発から 50Km) は全壊

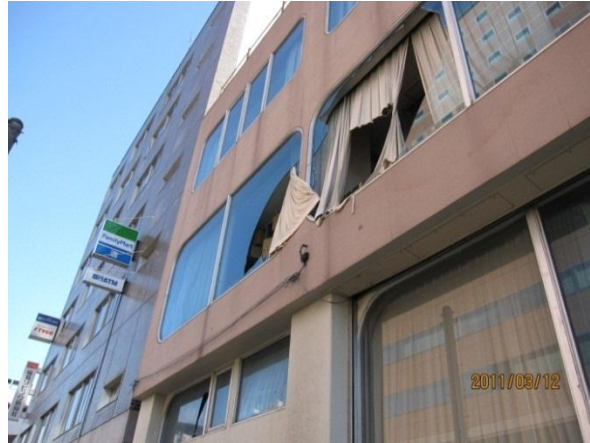
窓ガラスが割れ、道路まで飛散する被害が発生

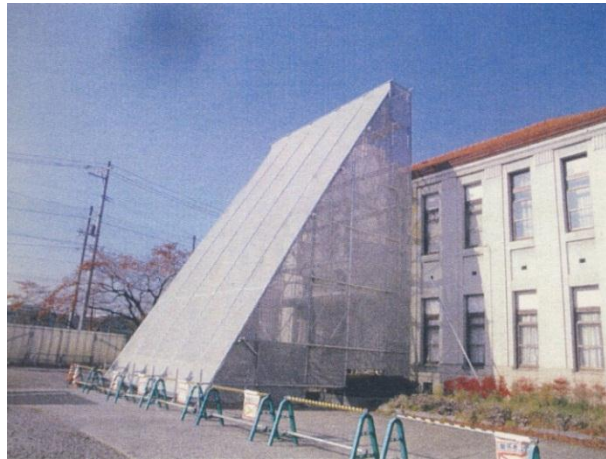
休館中の写真美術館
(市指定文化財)

- ④ ふれあい歴史館…3月12日から4月30日まで閉館。
- ⑤ 民家園…3月12日から6月30日まで閉園。(旧小野家、旧阿部家、旧渡辺家、展示館等の災害復旧工事・補修を実施)
- ⑥ 福島市写真美術館…応急危険度「危険」被災度「中破～大破」とされ、外壁の倒壊防止工事を行い、立ち入りの制限があるため現在休館中
